COMANDO DA AERONÁUTICA
CENTRO DE INVESTIGAÇÃO E PREVENÇÃO DE
ACIDENTES AERONÁUTICOS

RELATÓRIO FINAL
I - Nº 083/CENIPA/2011

<u>OCORRÊNCIA:</u>	INCIDENTE GRAVE
<u>AERONAVE:</u>	PP-GGR
<u>MODELO:</u>	AB-115
<u>DATA:</u>	10JUL2010

O presente Relatório Final refere-se ao incidente grave com a aeronave PP-GGR, modelo AB-115, ocorrido em 10JUL2010, classificado como falha do motor em voo.

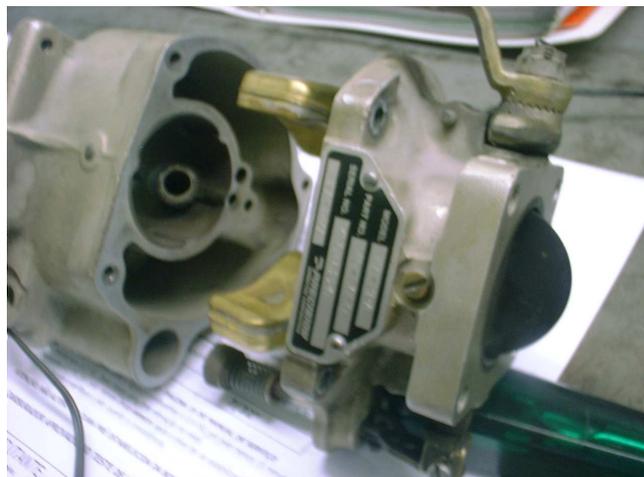
Foto 1: Carburador aberto

Durante a inspeção foram encontrados fragmentos de material poroso (espuma) na cuba do carburador.

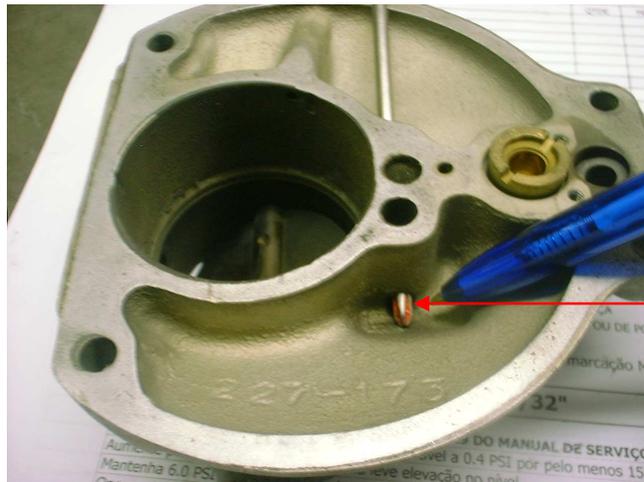
Foto 02: Parte superior do carburador (cuba)

Possível caminho de entrada do resíduo de espuma para o interior da cuba.

O material encontrado era resquício do filtro de ar, constituído de espuma, do sistema de indução. Foi verificado que o Manual Master de Publicações do AB-115/180 (MMP 03, de 12MAIO2003, página 9) “INDUCTION AIR FILTERS: Amendment 39-4966; AD 84-06-02 recomendava a utilização de filtro de papel.

2) Revisar os procedimentos de manutenção do motor da aeronave AB-115, visando assegurar-se da sua conformidade com o previsto pelo fabricante, em especial no tocante ao filtro de ar.

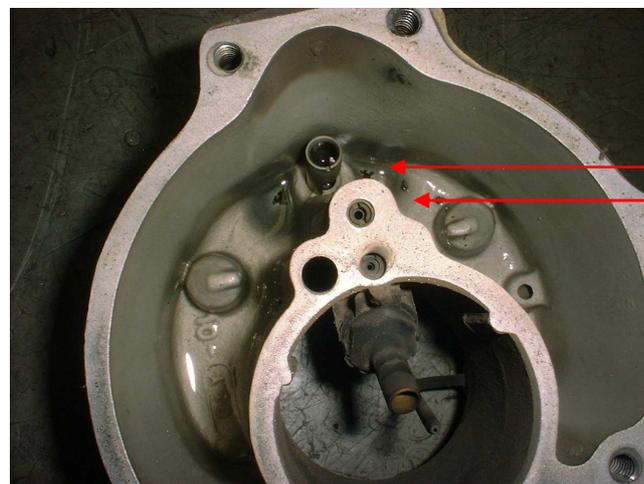
Foto 03: Cuba com resíduos de espuma.

Impurezas e resíduos de espuma encontrados no interior da cuba.

Durante a abertura do carburador foram encontrados resíduos do filtro de ar de espuma no interior da cuba junto à entrada de combustível do difusor principal.

Enquanto o piloto levava o manete de potência à frente, iniciava a solicitação de combustível através do difusor. Quando o difusor sugava o combustível, também aspirava o resíduo (espuma), ocasionando interrupção parcial da passagem do combustível para o motor. Essa interrupção contribuiu para a perda de potência.

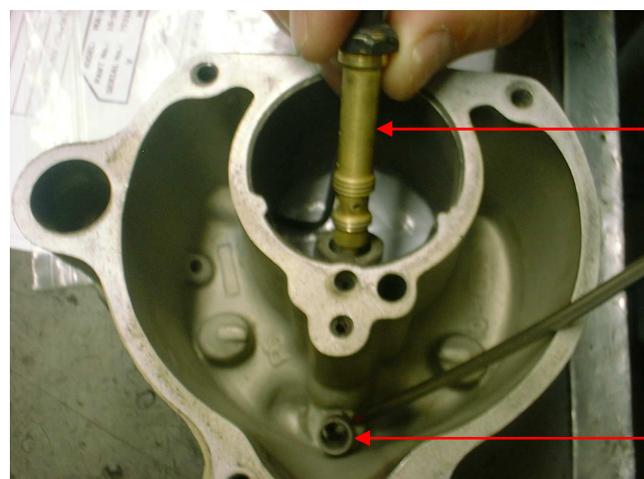
Foto 04: Cuba com resíduos de espuma. 1

Por ocasião da remoção do difusor foi constatada a presença de resíduos no canal de comunicação da válvula de mistura; resíduos semelhantes aos encontrados na cuba do carburador.

Difusor

Canal de comunicação em que foi encontrado resíduo de espuma.
