**RELATÓRIO FINAL**  
**A - Nº 086/CENIPA/2012**

<b><u>OCORRÊNCIA:</u></b>	<b>ACIDENTE</b>
<b><u>AERONAVE:</u></b>	<b>PP-GKG</b>
<b><u>MODELO:</u></b>	<b>PA-18</b>
<b><u>DATA:</u></b>	<b>30NOV2010</b>

O presente Relatório Final refere-se ao acidente com a aeronave PP-GKG, modelo PA-18, ocorrido em 30NOV2010, classificado como perda de controle no solo.

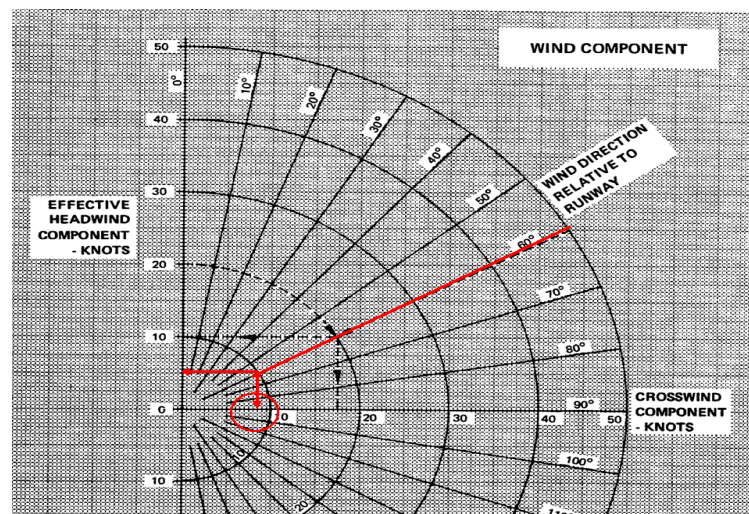
Figura 01 – Carta de componente de vento

No momento do pouso o vento estava com direção de duzentos graus e intensidade de dez nós. Considerando que o pouso foi realizado na cabeceira 26, a componente do vento de través esquerdo era de oito nós.

Em pesquisa realizada, foi verificado que o limite de vento de través da aeronave, para pouso, era de dez nós.

Com isso, no momento do acidente o vento estava dentro do limite previsto para a realização do pouso.

Mesmo estando dentro do limite operacional da aeronave, pode-se considerar que o vento de través no momento do pouso estava forte, requerendo do piloto a aplicação dos comandos de forma adequada para a manutenção da reta.
