RELATÓRIO FINAL
A - Nº 055/CENIPA/2011

<u>OCORRÊNCIA:</u>	ACIDENTE
<u>AERONAVE:</u>	PR-AVF
<u>MODELO:</u>	R44 II
<u>DATA:</u>	03AGO2010

O presente Relatório Final refere-se ao acidente com a aeronave PR-AVF, modelo R44 II, ocorrido em 03AGO2010, classificado como colisão com pássaro.

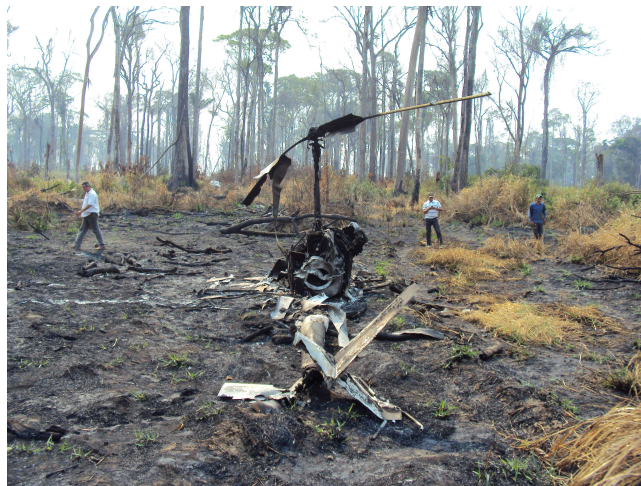
A aeronave ficou completamente destruída, em razão do fogo.

O pouso de emergência, considerado brusco pelo piloto, ocasionou a quebra do esqui e a ruptura do tanque de combustível, provocando o incêndio na aeronave.

O fogo danificou toda a fuselagem, motor e asa rotativa.

O fogo iniciou-se imediatamente após o pouso. O material de combustão foi o combustível da aeronave, o óleo do motor, os estofamentos dos assentos da aeronave, o óleo da transmissão e o fluido hidráulico, entre outros. A fonte de ignição, provavelmente, originou-se em decorrência do forte atrito da aeronave contra o solo e o vazamento de combustível do tanque que se rompeu por ocasião do pouso brusco.

Foto 01: Situação da aeronave após o incêndio.

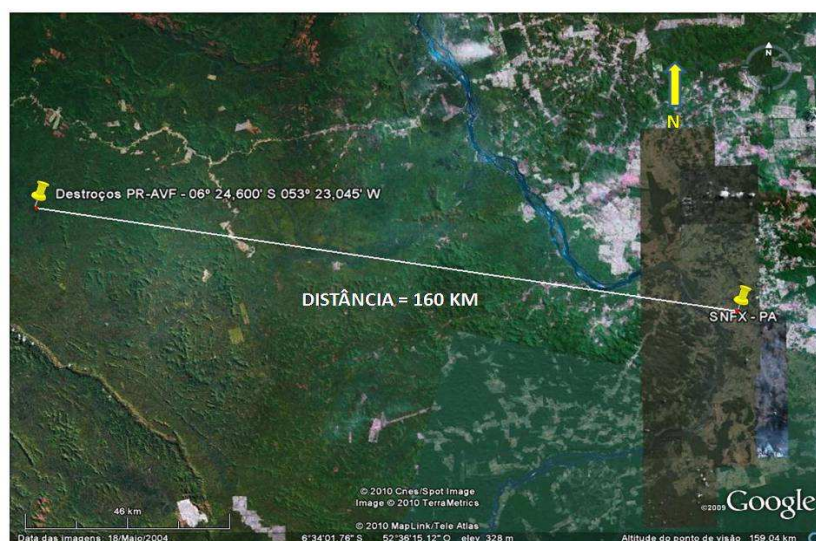
No dia do acidente, o piloto preparou a aeronave e decolou com destino ao aeródromo de São Felix do Xingu (SNFX), e após 30 minutos de voo, aproximadamente a 500 pés de altura, a aeronave colidiu com um urubu, ocasionando uma forte vibração na aeronave. Com isso, o piloto efetuou um pouso de emergência em uma clareira.

Durante a ação inicial foi verificado que havia uma redução da visibilidade horizontal provocada pela fumaça originada de queimadas na região.

Foto 02: Localização da aeronave após a ocorrência.
