**COMANDO DA AERONÁUTICA**  
**CENTRO DE INVESTIGAÇÃO E PREVENÇÃO DE**  
**ACIDENTES AERONÁUTICOS**

**RELATÓRIO FINAL SIMPLIFICADO**

DADOS DA OCORRÊNCIA					
DATA - HORA		INVESTIGAÇÃO		SUMA Nº	
15JUN2010 - 20:45 (UTC)		SERIPA VI		IG-530/CENIPA/2018	
CLASSIFICAÇÃO		TIPO(S)		SUBTIPO(S)	
INCIDENTE GRAVE		[ARC] CONTATO ANORMAL COM A PISTA		POUSO SEM TREM	
LOCALIDADE		MUNICÍPIO		UF	COORDENADAS
AERÓDROMO DE NOVA XAVANTINA (SWXV)		NOVA XAVANTINA		MT	14°41'27"S 052°20'57"W

DADOS DA AERONAVE					
MATRÍCULA		FABRICANTE		MODELO	
PR-GOS		BEECH AIRCRAFT		58	
OPERADOR			REGISTRO		OPERAÇÃO
AMÉRICA DO SUL TÁXI AÉREO LTDA.			TPX		TÁXI-AÉREO

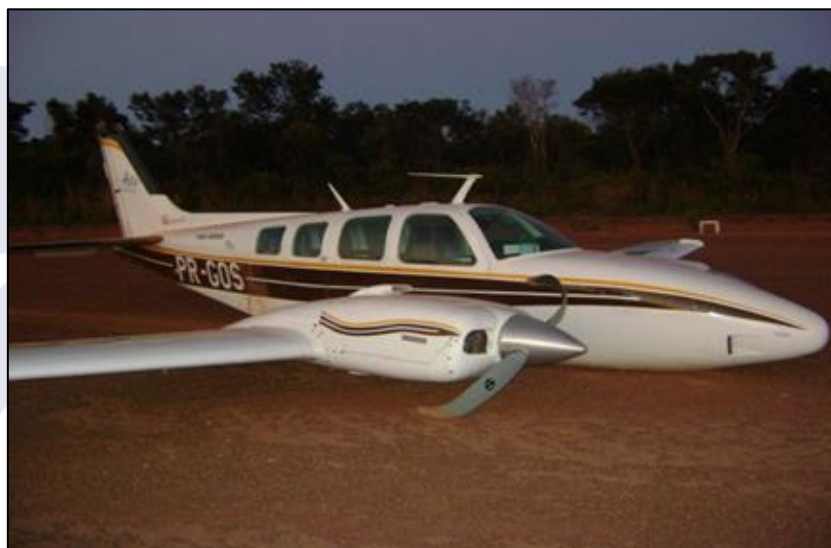
Ao pousar em SWXV, a aeronave tocou o solo com o trem de pouso recolhido. Foram percorridos, aproximadamente, 150 metros até a parada total da aeronave.

A aeronave teve danos leves.

Figura 1 - Aeronave após a ocorrência.

A aeronave prosseguiu na aproximação e pousou com o trem de pouso recolhido, tendo tocado a pista logo após a cabeceira 21. O toque foi realizado com a parte inferior da fuselagem, tendo a aeronave percorrido cerca de 150 metros até a sua parada total.

Por fim, essas circunstâncias, aliadas a um possível rebaixamento no nível de atenção dos tripulantes, favoreceu o esquecimento do abaixamento de trem de pouso e contribuiu para a ocorrência.

Divulgar os ensinamentos colhidos na presente investigação, a fim de alertar aos pilotos acerca da importância da aderência aos procedimentos operacionais previstos.
