COMANDO DA AERONÁUTICA
CENTRO DE INVESTIGAÇÃO E PREVENÇÃO DE
ACIDENTES AERONÁUTICOS

RELATÓRIO FINAL
A - 042/CENIPA/2013

<u>OCORRÊNCIA:</u>	ACIDENTE
<u>AERONAVE:</u>	PR-HQB
<u>MODELO:</u>	206B
<u>DATA:</u>	21DEZ2010

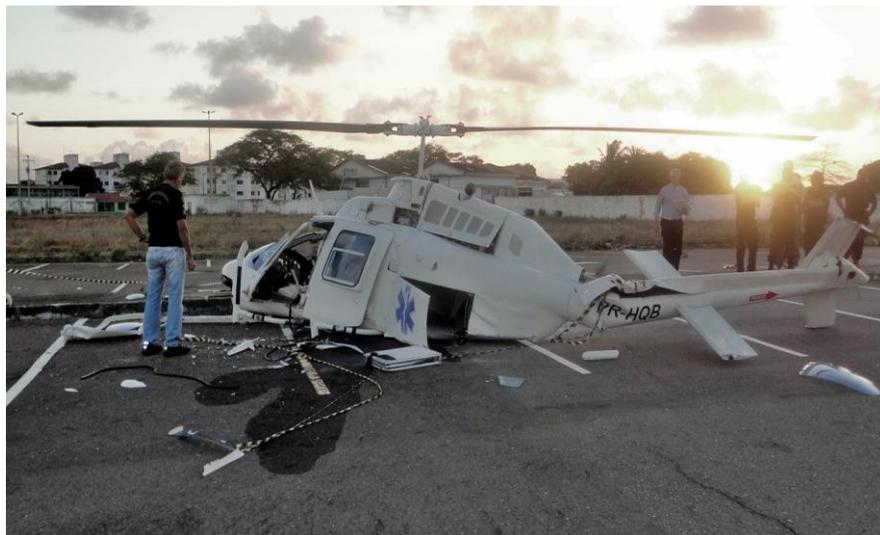
A aeronave teve danos graves no motor, no rotor principal, nos esquis, no cone de cauda, na cabine de passageiros, na cabine do piloto e na transmissão.

O impacto ocorreu com a aeronave totalmente inclinada à direita.

Durante a Ação Inicial constatou-se que o pedal esquerdo (comando do rotor de cauda) se encontrava totalmente comandado.

Figura nº1: Situação da aeronave após a ocorrência.

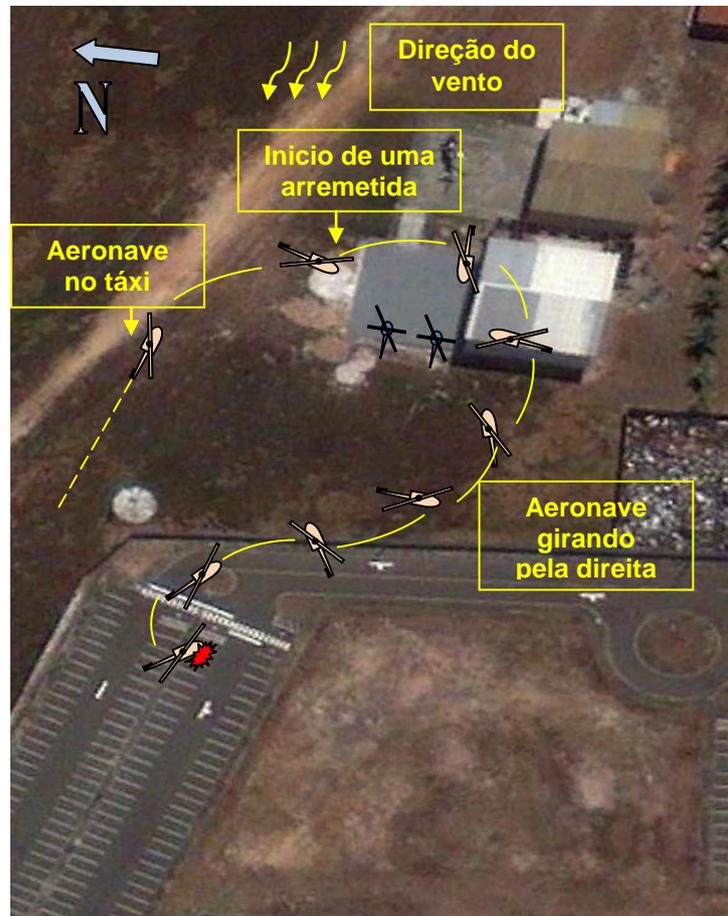
Figura nº2: Croqui do local do acidente.

Em seguida, ingressou em uma *taxiway*, divergindo 45° do rumo da pista principal. Prosseguiu no táxi até alcançar a interseção que dá acesso ao pátio de estacionamento, quando realizou uma conversão de aproximadamente 45° à direita.

Nesta condição passou a operar com uma componente lateral (esquerda) de vento, de aproximadamente 90°.

Concomitante à arremetida, o helicóptero iniciou uma rotação pela direita, em torno do seu eixo vertical, ultrapassando verticalmente o hangar, em um movimento elíptico, percorrendo cerca de 80m até chocar-se contra o solo em uma área de estacionamento localizada ao lado do aeroclube.
