COMANDO DA AERONÁUTICA
CENTRO DE INVESTIGAÇÃO E PREVENÇÃO DE
ACIDENTES AERONÁUTICOS

RELATÓRIO FINAL
A - Nº 132/CENIPA/2011

<u>OCORRÊNCIA:</u>	ACIDENTE
<u>AERONAVE:</u>	PT-BOM
<u>MODELO:</u>	56-C-1
<u>DATA:</u>	10 JUL 2010

O presente Relatório Final refere-se ao acidente com a aeronave PT-BOM, modelo 56-C-1, ocorrido em 10JUL2010, classificado como pane seca.

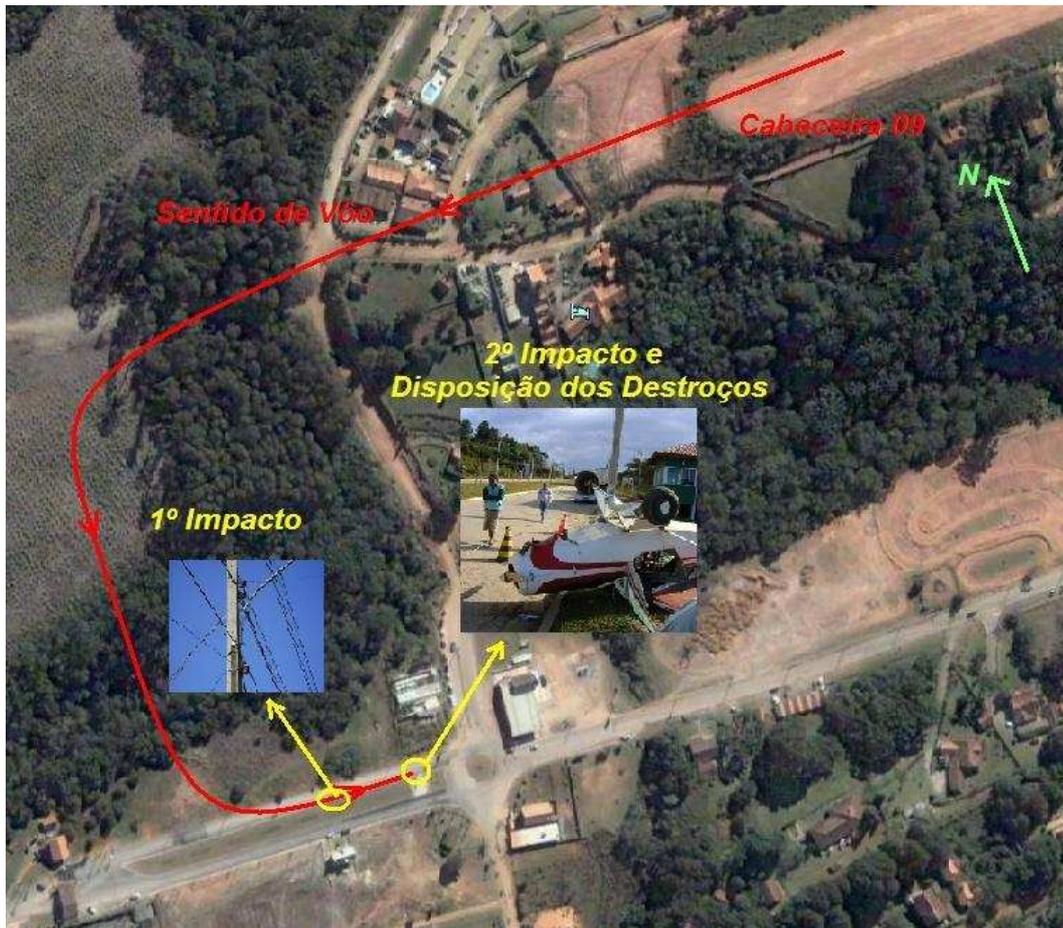
Na tentativa de pouso, a aeronave colidiu contra um poste de rede elétrica, capotou e parou em um terreno vazio.

A aeronave foi encontrada em posição invertida, tendo seu impacto contra o solo sido amortecido pelos cabos da rede elétrica e telefônica, que minimizaram as consequências.

Trajeto da aeronave até a colisão
