COMANDO DA AERONÁUTICA
CENTRO DE INVESTIGAÇÃO E PREVENÇÃO DE
ACIDENTES AERONÁUTICOS

RELATÓRIO FINAL
A - 043/CENIPA/2013

<u>OCORRÊNCIA:</u>	ACIDENTE
<u>AERONAVE:</u>	PT- DBM
<u>MODELO:</u>	PA-31
<u>DATA:</u>	31OUT2010

O presente Relatório Final refere-se ao acidente com a aeronave PT-DBM, modelo PA-31, ocorrido em 31OUT2010, tipificado como pane seca.

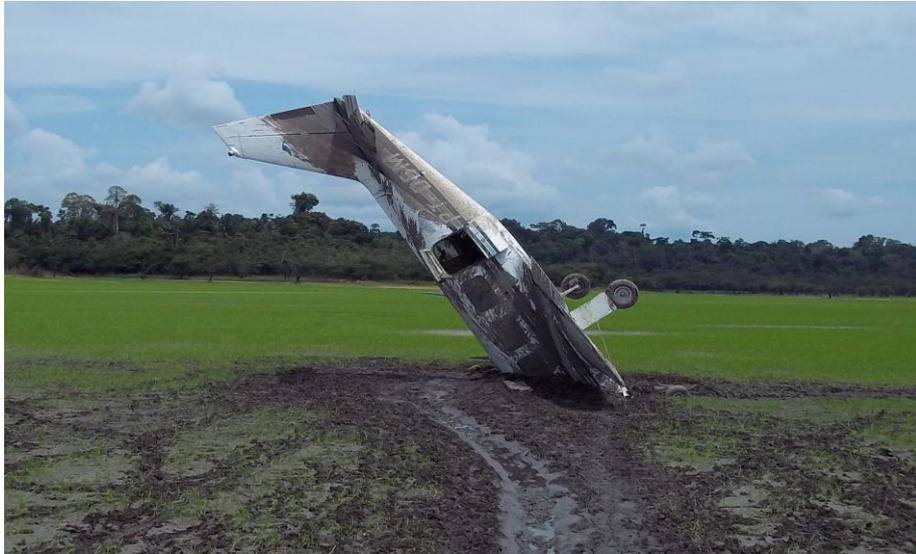
Danos graves na fuselagem dianteira, nas hélices e nos motores, e danos leves, no trem de pouso de nariz e superfícies de comando.

O piloto realizou um pouso de emergência em um lago, cuja superfície apresentava-se com bastante lama (atoleiro), o que fez com que a aeronave afundasse, ficando submersa do nariz até as proximidades do bordo de ataque das asas.

Figura 1 - Situação da aeronave após o pouso.

Além disso, os para-brisas quebraram no momento do impacto, permitindo o ingresso de muita lama no interior da cabine.
