COMANDO DA AERONÁUTICA
CENTRO DE INVESTIGAÇÃO E PREVENÇÃO DE
ACIDENTES AERONÁUTICOS

RELATÓRIO FINAL
A - Nº 033/CENIPA/2012

<u>OCORRÊNCIA:</u>	ACIDENTE
<u>AERONAVE:</u>	PT-ESS
<u>MODELO:</u>	EMB-810C
<u>DATA:</u>	20ABR2010

O presente Relatório Final refere-se ao acidente com a aeronave PT-ESS, modelo EMB-810C, ocorrido em 20ABR2010, classificado como pouso em local não previsto.

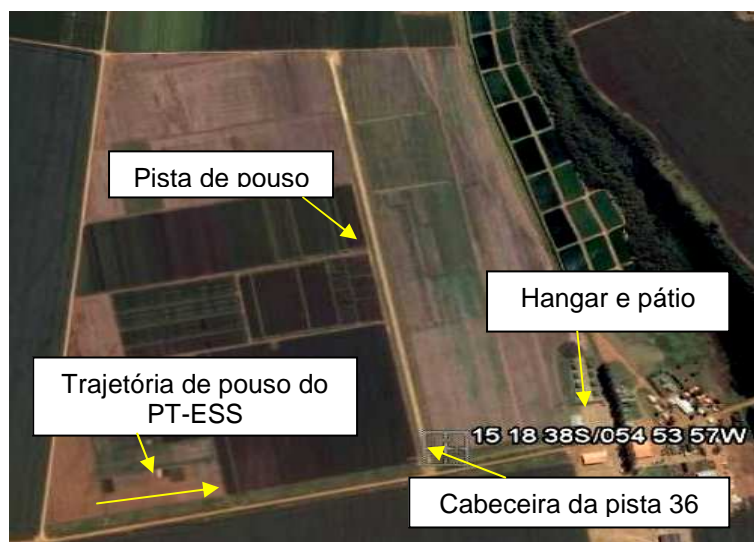
Fig. Nº1 Croqui do local da ocorrência

A área não era totalmente plana, pois havia algumas valetas transversais que estavam encobertas pela vegetação rasteira, e possuía cerca de 1.100 metros de comprimento por 36 metros de largura.

No destino, o piloto avistou uma área de vegetação rasteira, paralela ao seu eixo de aproximação, que possuía em uma das extremidades um hangar e um pátio. Em tal pátio estava estacionada outra aeronave, que havia pousado momentos antes.

Na realidade, essa área ficava perpendicular a uma das cabeceiras da pista de pouso e era parcialmente utilizada pelas aeronaves para se deslocarem entre a pista e o hangar.

A faixa de vegetação rasteira, confundida com a pista de pouso, ficava no mesmo eixo de chegada da aeronave.

1) Providenciar marcações no corredor perpendicular à cabeceira 36, de modo a evitar que ele seja confundido com a pista de pouso.
