COMANDO DA AERONÁUTICA
CENTRO DE INVESTIGAÇÃO E PREVENÇÃO DE
ACIDENTES AERONÁUTICOS

RELATÓRIO FINAL
A - Nº 044/CENIPA/2012

<u>OCORRÊNCIA:</u>	ACIDENTE
<u>AERONAVE:</u>	PT-HLD
<u>MODELO:</u>	HB 350B
<u>DATA:</u>	21 SET 2010

O presente Relatório Final refere-se ao acidente com a aeronave PT-HLD, modelo HB 350B, ocorrido em 21SET2010, classificado como perda de controle em voo.

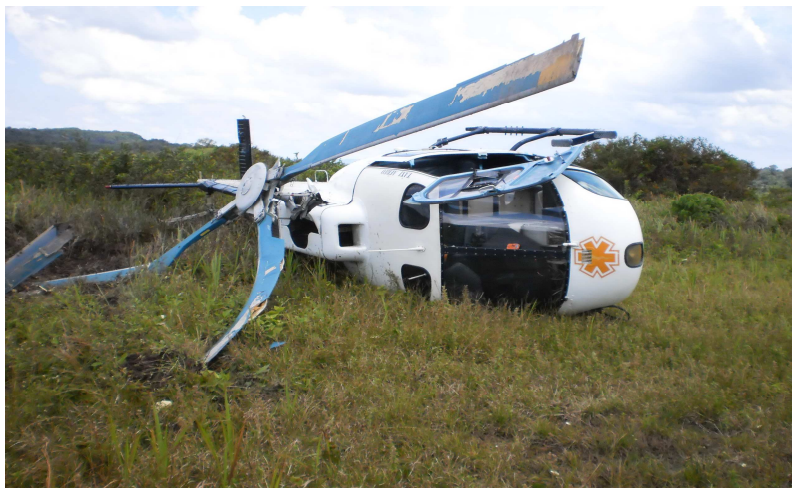
A aeronave chocou-se contra o solo após girar um pouco mais de 180 graus em torno do seu eixo vertical, após realizar o *flare*, próximo ao pouso. Como estava ligeiramente inclinada para direita, quebrou o esqui direito e, em seguida, tombou para o mesmo lado.

Os destroços ficaram concentrados, tendo as pás do rotor principal colidido, também, contra o solo (figura 1).

Figura 1 - Situação da aeronave após a colisão contra o solo.

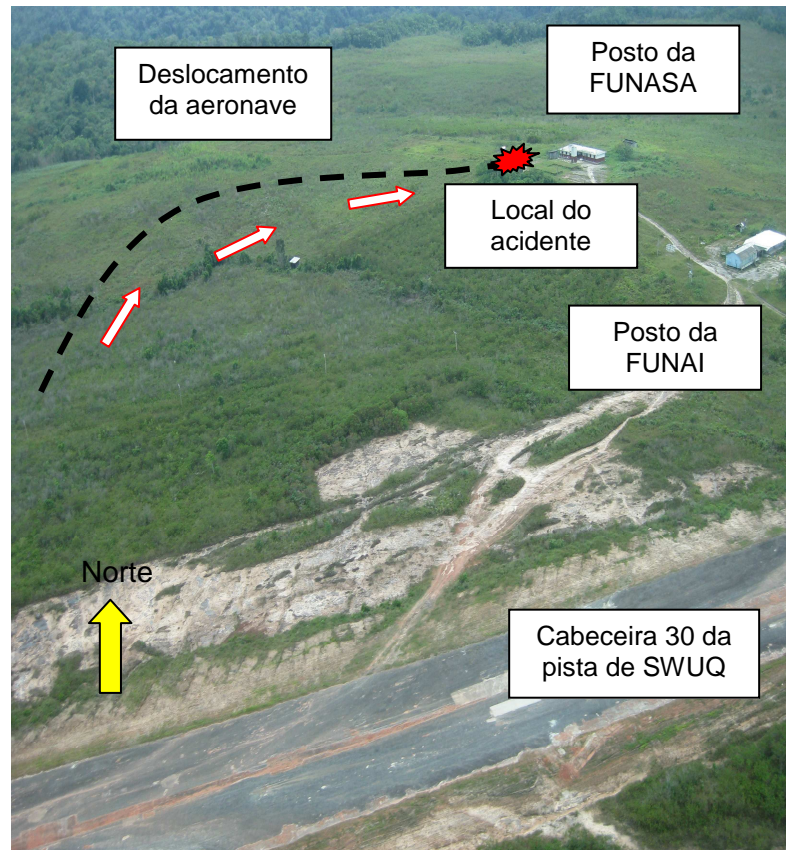
Figura 2 - Croqui do acidente.
