COMANDO DA AERONÁUTICA
CENTRO DE INVESTIGAÇÃO E PREVENÇÃO DE
ACIDENTES AERONÁUTICOS

RELATÓRIO FINAL
A-509/CENIPA/2018

OCORRÊNCIA:	ACIDENTE
AERONAVE:	PR-LJL
MODELO:	SR20
DATA:	26NOV2011

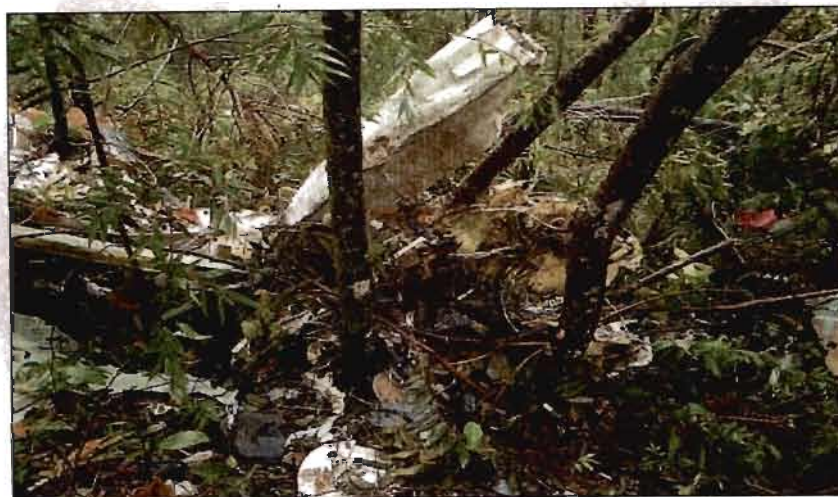
Figura 1 - Destroços da aeronave.

A aeronave colidiu contra o terreno com baixo ângulo de trajetória e alta velocidade, espalhando os destroços em um raio de 150m.

A distribuição dos destroços foi predominantemente linear, podendo-se indicar um rumo básico em torno de 240°.

A grande energia do impacto contra o solo provocou danos, deformando e fragmentando os componentes da aeronave.

A hélice foi localizada separada do motor, apresentando danos característicos de impacto em alta rotação, indicando que ele estava em funcionamento.

As marcas deixadas no terreno, a distribuição dos destroços e os danos causados à vegetação demonstraram que a aeronave colidiu contra o solo em deslocamento com alta velocidade e praticamente na horizontal.

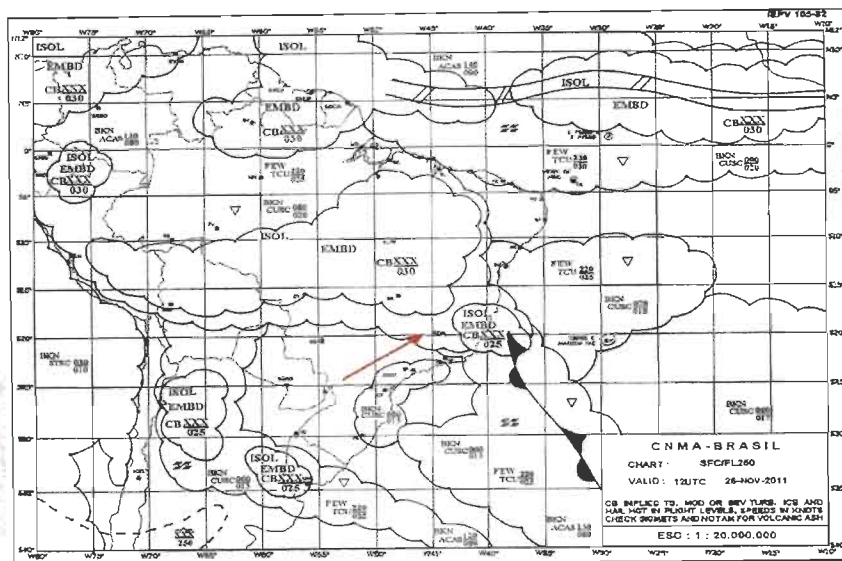
A Carta de Tempo Significativo (SIGWX), com validade até às 12h00min (UTC), ilustrava a presença de nuvens isoladas do tipo *Cumulonimbus* (CB) com base a 2.500ft.

Figura 2 - Carta SIGWX de 26NOV2011 da REDEMET.

De acordo com observadores, as condições meteorológicas na região onde ocorreu o acidente não eram favoráveis ao voo visual e, conforme a carta SIGWX, havia a presença de nuvens isoladas do tipo CB na área da trajetória do voo da aeronave. Essa informação foi corroborada pela imagem de satélite, destacando uma cobertura de nuvens sobre a totalidade do Estado de Minas Gerais.

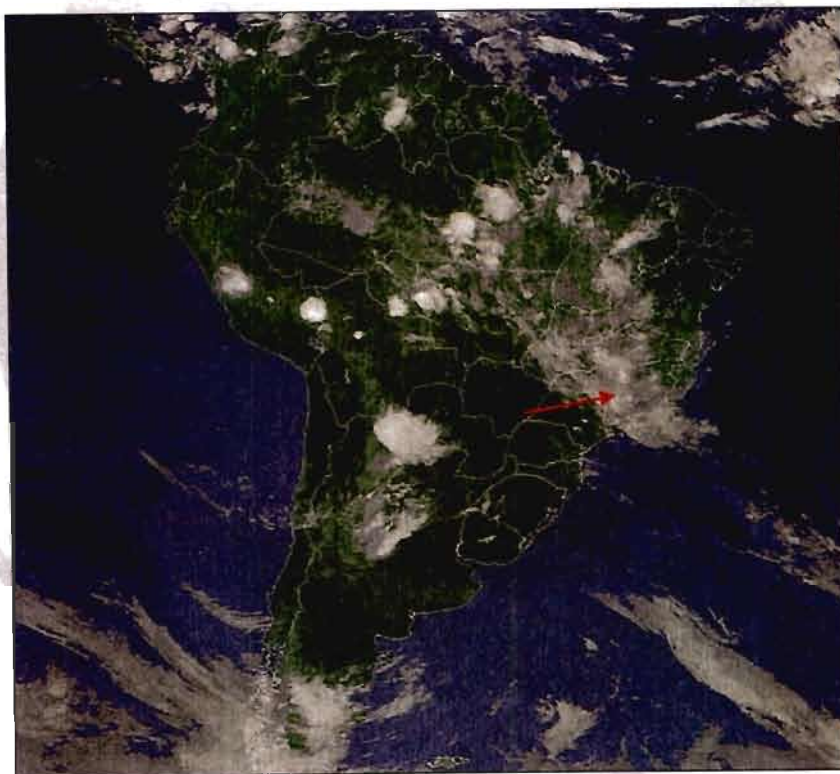
A imagem satélite da América do Sul, do dia da ocorrência, apresentava o Estado de Minas Gerais bastante encoberto por nuvens (Figura 3).

Figura 3 - Estado de Minas Gerais encoberto por nuvens.
