**COMANDO DA AERONÁUTICA**  
**CENTRO DE INVESTIGAÇÃO E PREVENÇÃO DE**  
**ACIDENTES AERONÁUTICOS**

**RELATÓRIO FINAL SIMPLIFICADO**

DADOS DA OCORRÊNCIA				
DATA - HORA	INVESTIGAÇÃO	SUMA N°		
18SET2011 - 16:10 (UTC)	SERIPA IV	A-501/CENIPA/2021		
CLASSIFICAÇÃO	TIPO(S)	SUBTIPO(S)		
ACIDENTE	[LOC-I] PERDA DE CONTROLE EM VOO	NIL		
LOCALIDADE	MUNICÍPIO	UF	COORDENADAS	
CIDADE JARDIM	RIO CLARO	SP	22°25'22"S	047°33'34"W

DADOS DA AERONAVE		
MATRÍCULA	FABRICANTE	MODELO
PT-PFH	INDUSTRIA PARANAENSE DE ESTRUTURA LTDA.	KW1
OPERADOR	REGISTRO	OPERAÇÃO
AEROCLUBE DE RIO CLARO	PRI	PRIVADA

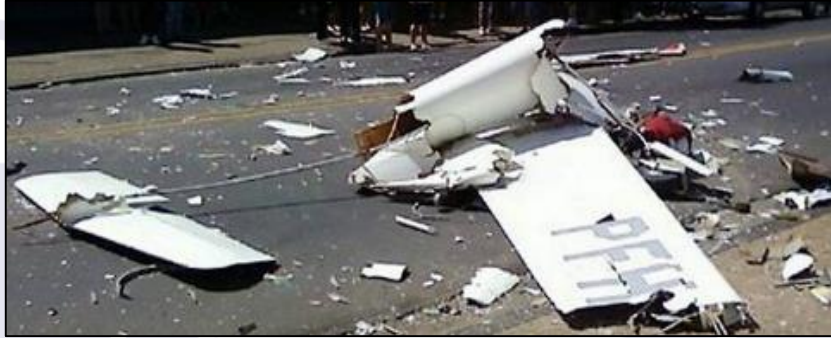
Figura 1 - Vista do PT-PFH após o acidente.  
Fonte: reprodução imagem da EPTV.

A aeronave ficou destruída e o tripulante sofreu lesões fatais.

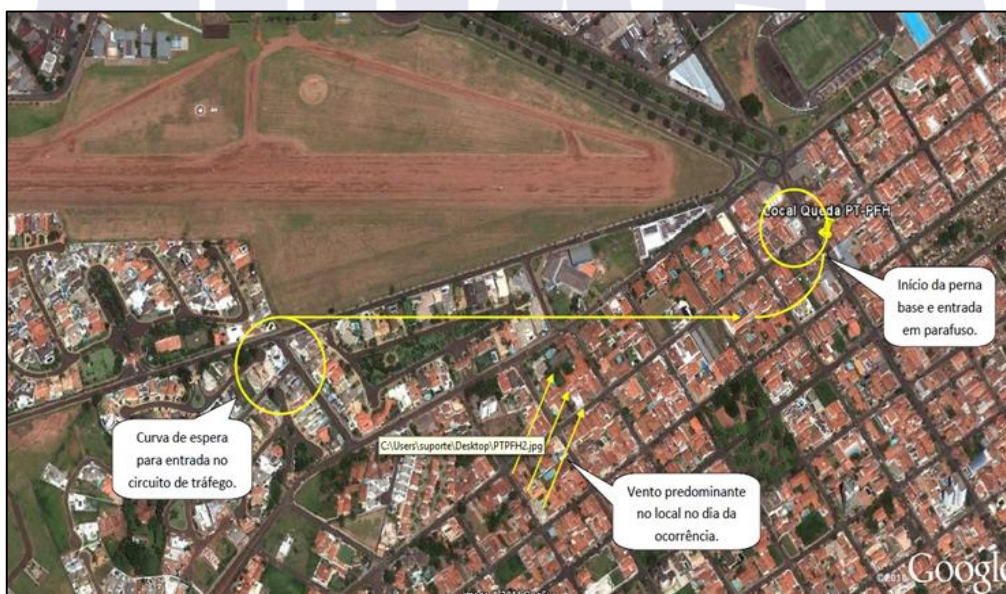
Nessas condições, houve a perda de sustentação e entrada em uma espiral descendente (parafuso), em atitude picada, até a sua colisão contra o solo, cerca de 230m de distância da cabeceira 21 de SDRK (Figura 2).

Figura 2 - Croqui da trajetória da aeronave.

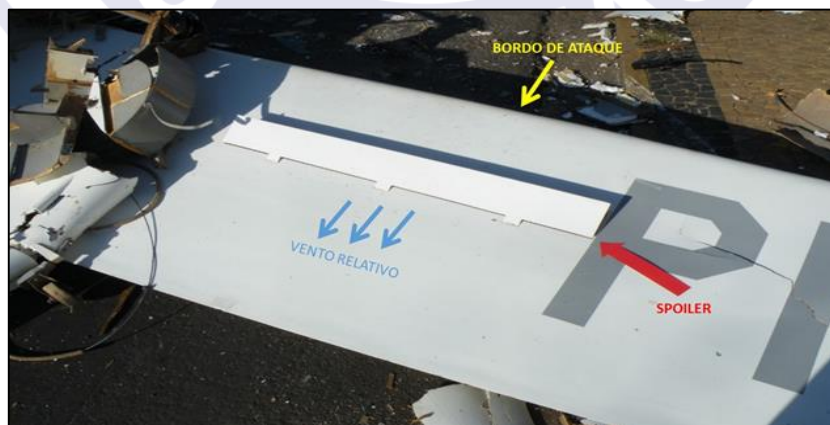
As hastes e conexões dos comandos de voo não apresentavam rupturas, apenas danos causados pelo próprio impacto. Também foi possível observar que o freio aerodinâmico (*spoiler*) da asa esquerda estava aberto (Figura 3).

Figura 3 - *Spoiler* acionado na asa esquerda.

Convém salientar que existem vários registros de abertura accidental do *spoiler* em voo nesse modelo de aeronave.

De acordo com o histórico do modelo, o destravamento não intencional do *spoiler* poderia ocorrer ao se forçar a alavanca de comando para baixo, sem puxá-la para trás. Após o destravamento, as superfícies do *spoiler* saíam do alojamento, ficando expostas à ação do vento relativo, causando sua abertura inadvertida.

No entanto, não foi possível afirmar se o freio aerodinâmico (*spoiler*) foi comandado inadvertidamente em voo ou se o acionamento decorreu do impacto contra o solo.

Dessa forma, a abertura desse dispositivo em voo, com velocidade abaixo da recomendada para a sua abertura, pode ter contribuído diretamente para o acidente, uma vez que a projeção do *spoiler* influenciaria diretamente no perfil aerodinâmico da asa, contribuindo para o aumento da velocidade de estol.

Divulgar os ensinamentos colhidos na presente investigação aos operadores da aeronave IPE KW1, acerca dos aspectos relacionados às condições inseguras que favorecem à perda de controle em voo e às instruções relativas à utilização de lastro.
