**COMANDO DA AERONÁUTICA**  
**CENTRO DE INVESTIGAÇÃO E PREVENÇÃO DE**  
**ACIDENTES AERONÁUTICOS**

**RELATÓRIO FINAL**  
**A-606/CENIPA/2014**

| <b>AERONAVE:</b> | <b>PR-ART</b> |
| <b>MODELO:</b> | <b>B200</b> |

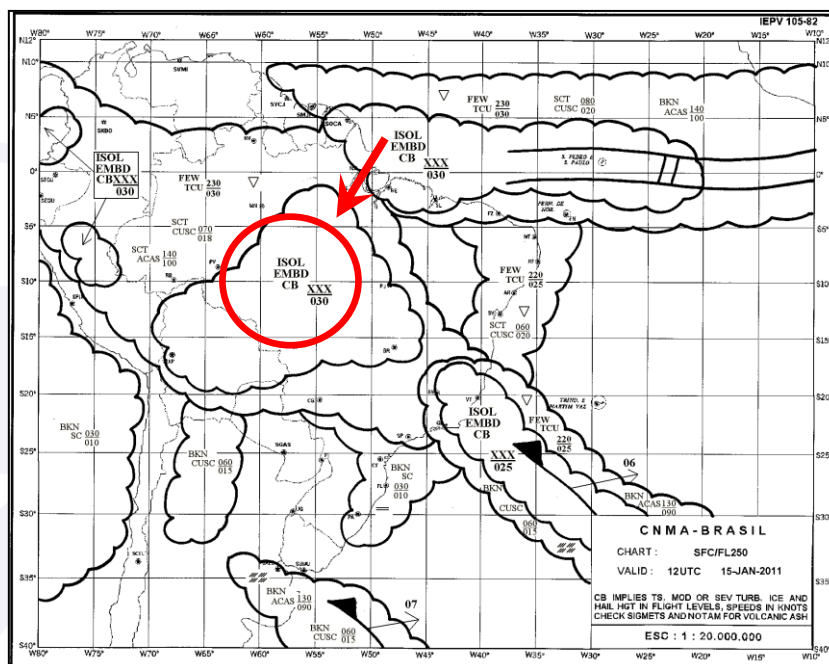
Da mesma forma, a Carta Prognosticada de Ar Superior (Carta PROG) das 18h00min (UTC) também indicava nebulosidade com nuvens do tipo *cumulunimbus* (CB) embudados em praticamente toda a região Centro-Oeste do país (Figura 1).

Figura 1 – Carta PROG das 18h00min (UTC). Em destaque, informação quanto à presença de nebulosidade com CB embudado nas proximidades da rota Brasília-Goiânia.

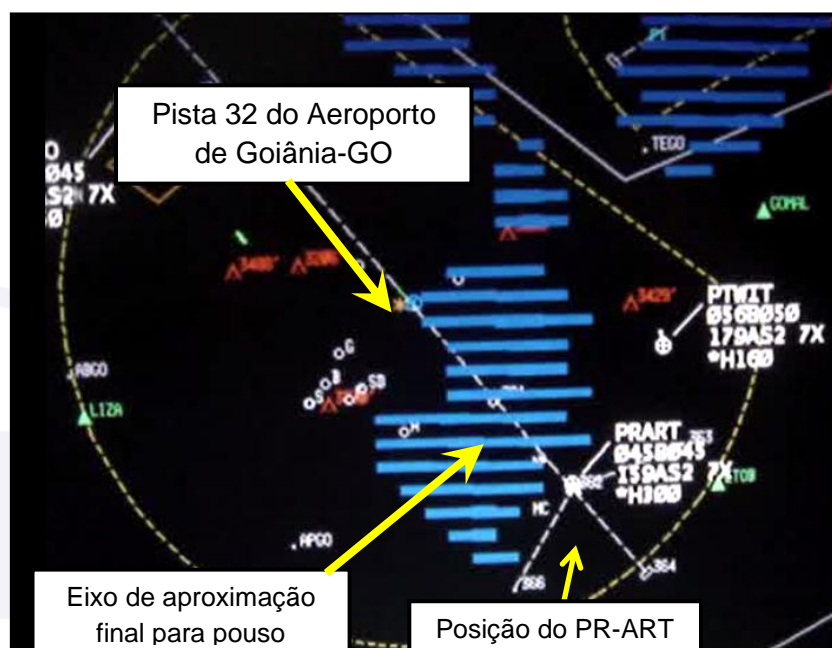
Verificou-se ainda que, no momento em que o PR-ART colidiu contra o Morro de Santo Antônio, as imagens fornecidas pelo radar primário do Controle Anápolis indicavam formações mais pesadas na aproximação final a partir de 7,4 NM até a vertical do aeródromo (Figura 2). Tais condições foram posteriormente confirmadas por outra aeronave (PT-WIT), que se aproximava logo atrás do PR-ART, conforme pode ser observado na parte final da Transcrição de Gravação do DTCEA-AN.

Figura 2 – Imagem radar com o PR-ART estabilizado na aproximação final. As listras em azul indicam formações pesadas entre a aeronave e a cabeceira 32 de SBGO.

Por fim, constatou-se que as características das formações mais pesadas, localizadas entre a aeronave e a cabeceira 32 de SBGO, eram propícias à ocorrência do fenômeno meteorológico *windshear*, conhecido no meio aeronáutico como “tesoura de vento” ou “cortante de vento”.

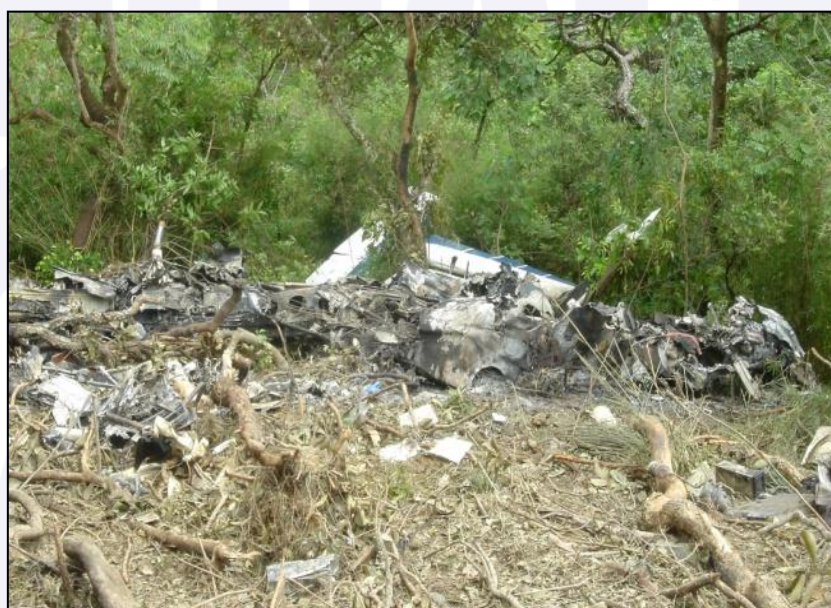
O primeiro impacto ocorreu com a asa direita contra algumas árvores que se encontravam na parte mais alta do Morro de Santo Antônio em uma altitude de cerca de 3.100 pés, o que causou o desprendimento do flape direito. A asa direita foi encontrada 150 metros à frente do ponto de primeiro impacto e as demais partes da aeronave ficaram espalhadas ao longo de uma faixa de 400 metros, morro abaixo (Figura 4).

Figuras 4 – Vista dos destroços morro abaixo.

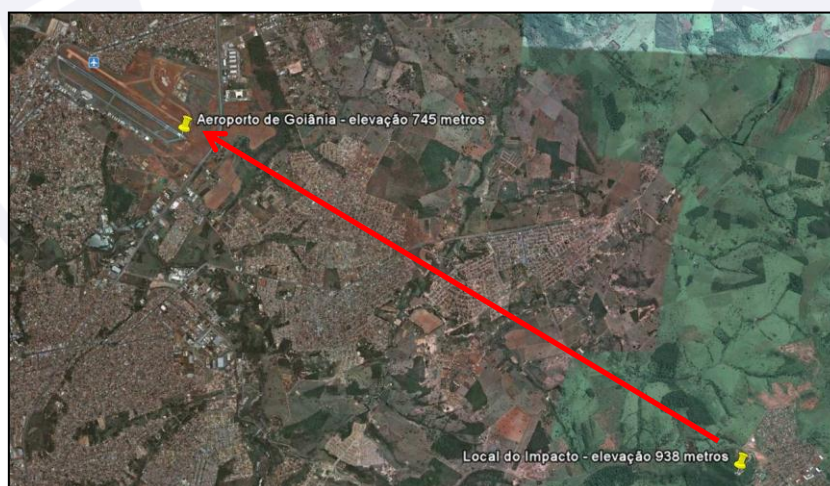
Figura 5 - Local de impacto da aeronave no alinhamento do eixo da pista 32 de SBGO

A análise dos destroços mostrou que a aeronave estava configurada para a aterrissagem, com os trens de pouso baixados e travados. As fraturas dos eixos das hélices indicavam que os motores desenvolviam potência no momento da colisão contra o solo. O altímetro convencional estava devidamente ajustado para o pouso em Goiânia (1.011 mb) e os ailerons e o profundor estavam livres e destravados.

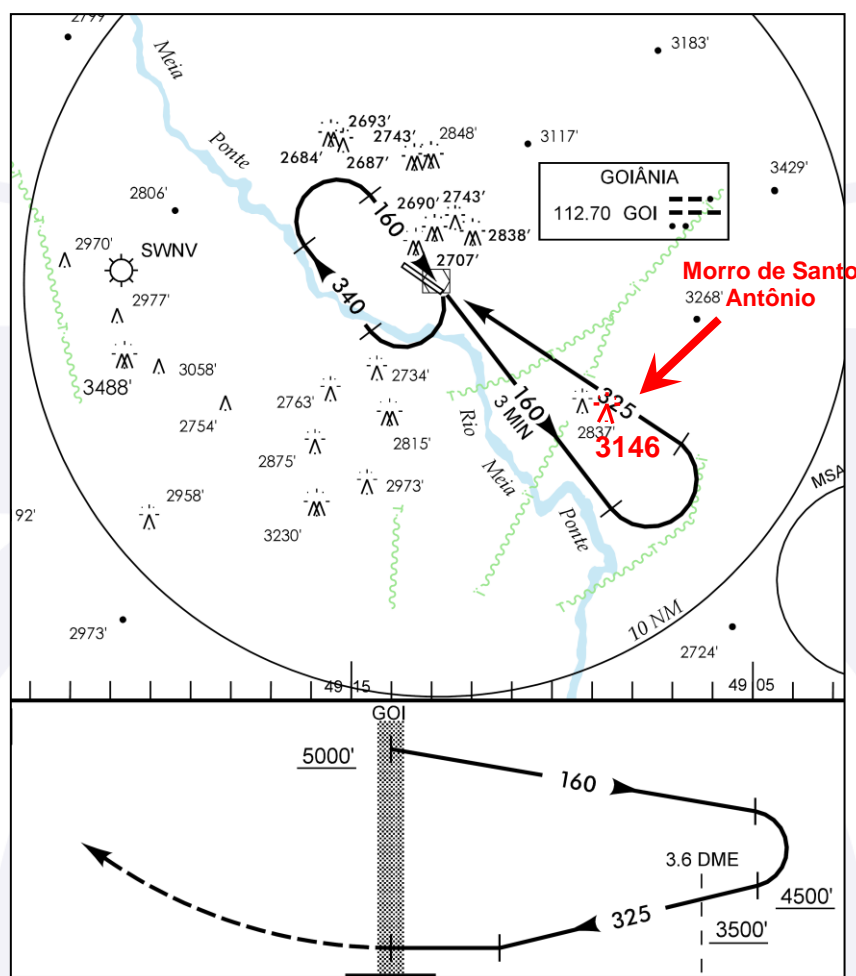
Conforme pode ser observado na Figura 7, o obstáculo de controle relativo à aproximação final, o Morro de Santo Antônio, cuja elevação é 3.146 pés, não constava na carta. Apesar disso, com base nos registros de elaboração do procedimento, verificou-se que essa elevação foi considerada no cálculo da altitude mínima a ser mantida na aproximação final (Tabela 2). A execução desse procedimento dentro dos parâmetros

corretos permitia separação lateral e vertical do morro de cerca de 0.5 NM e 350 pés, respectivamente.

Figura 7 – Parte do procedimento VOR para a pista 32 de SBGO. Em destaque, a localização aproximada do Morro de Santo Antônio.

Dados extraídos das imagens fornecidas pelo radar primário do APP-AN mostraram que o PR-ART realizou aproximação final no curso 320 e não no curso 325 (o correto), o que possibilitou que a aeronave estabelecesse uma trajetória de voo que passava exatamente pela vertical do morro.
