**COMANDO DA AERONÁUTICA**  
**CENTRO DE INVESTIGAÇÃO E PREVENÇÃO DE**  
**ACIDENTES AERONÁUTICOS**

**RELATÓRIO FINAL**  
**A - Nº 104/CENIPA/2012**

<b><u>OCORRÊNCIA:</u></b>	<b>ACIDENTE</b>
<b><u>AERONAVE:</u></b>	<b>PP-EJB</b>
<b><u>MODELO:</u></b>	<b>EMB-810D</b>
<b><u>DATA:</u></b>	<b>01JUL2011</b>

O presente Relatório Final refere-se ao acidente com a aeronave PP-EJB, modelo EMB-810D, ocorrido em 01JUL2011, classificado como causado por fenômeno meteorológico em voo.

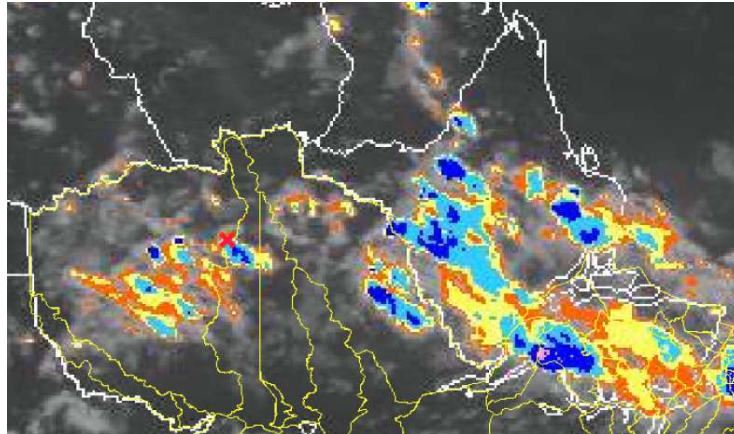
Figura 01 – Imagem do satélite GOES-12, em 01JUL2011, às 19h30min (UTC).

Às 19h30min (UTC), tomando como base as imagens disponíveis, o sistema atingiu o seu ápice, apresentando neste período dimensões de 85x45km, sendo 55x30km de porção convectiva e núcleo com temperatura de topo de -60°C.

Neste horário, parte do sistema meteorológico se encontrava sobre a região de interesse.

O “x em vermelho” indica o local onde ocorreu o acidente

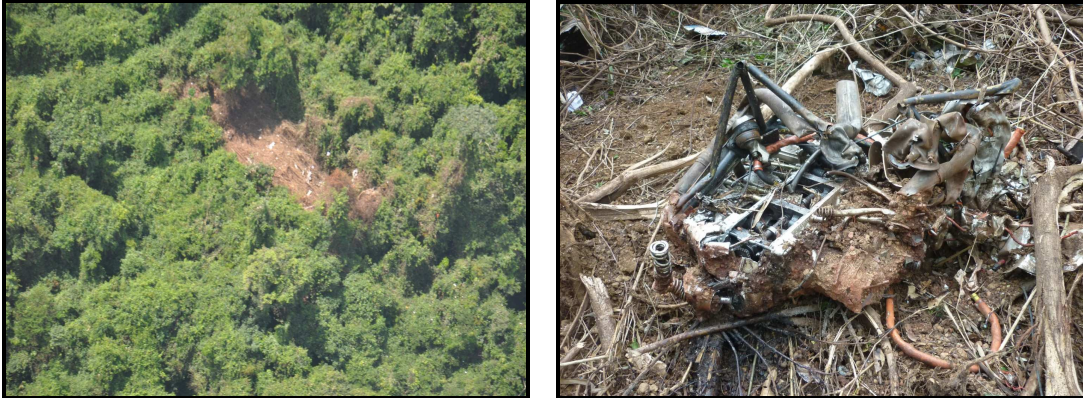
Figuras nº 02 e 03: Vista aérea do local do acidente e destroços da aeronave.

O acidente ocorreu em uma área de mata fechada, no município de Óbidos, PA, em uma encosta de morro com elevação de 1.100 pés.

A distribuição dos destroços foi linear e as deformações das hélices indicaram que, no momento do impacto, os motores desenvolviam potência.

Os motores e hélices permaneceram próximo ao local do primeiro impacto e a deriva (leme e estabilizadores), partes da fuselagem e trem de pouso estavam localizados cerca de 40 metros à frente, no mesmo rumo da colisão.

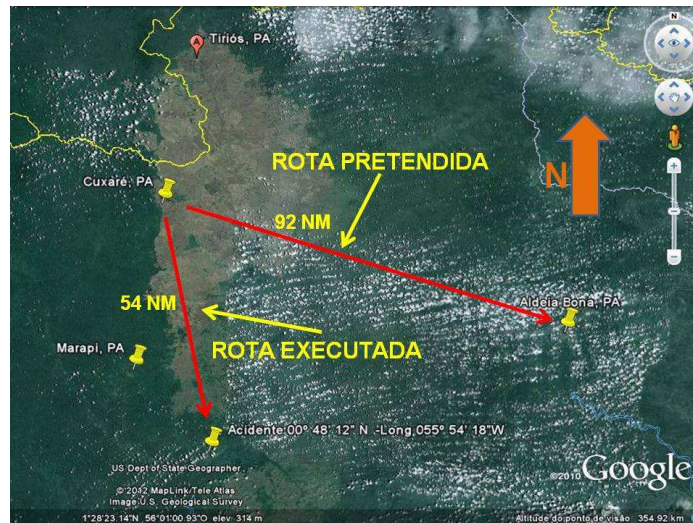
Figura 04 – Rota pretendida, rumo sudeste; e rota executada, rumo sul.

Analisando o perfil de voo pretendido e o executado pelo piloto, assim como as informações fornecidas no relatório meteorológico, onde é descrito que houve o predomínio de tempo nublado sobre a região do acidente, sugerindo condições de instabilidade, que favoreceram a formação e o desenvolvimento de várias células de trovoadas no decorrer da tarde, considerou-se a possibilidade de que o piloto tenha realizado um desvio ao sul da rota pretendida, com o intuito de evitar o mau tempo.

Sendo assim, ao se deparar com o mau tempo em rota e optar por um desvio ao sul, teria encontrado nuvens pesadas, que ocasionaram uma possível desorientação espacial do piloto e/ou perda de controle da aeronave em voo, resultando na colisão contra a encosta de um morro a 1.100 pés de altura.
