COMANDO DA AERONÁUTICA
CENTRO DE INVESTIGAÇÃO E PREVENÇÃO DE
ACIDENTES AERONÁUTICOS

RELATÓRIO FINAL
A - 066/CENIPA/2013

<u>OCORRÊNCIA:</u>	ACIDENTE
<u>AERONAVE:</u>	PR-ELO
<u>MODELO:</u>	AS-350 B2
<u>DATA:</u>	06MAR2011

O presente Relatório Final refere-se ao acidente com a aeronave PR-ELO, modelo AS-350 B2, ocorrido em 06MAR2011, classificado como falha do motor em voo.

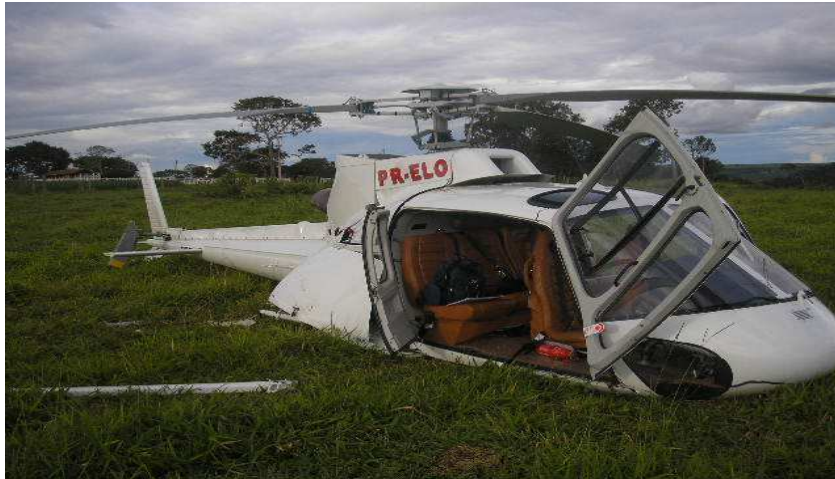
A aeronave chocou-se bruscamente contra o solo, resultando em danos graves nos dois esquis e em toda a estrutura inferior. Isso resultou na fragmentação total do tanque e

no derramamento de combustível, que se espalhou ao redor da aeronave com risco de incêndio.

Figura nº1 Situação da aeronave após o acidente.

Os destroços da aeronave permaneceram concentrados, de modo que, após percorrer cerca de treze metros do impacto inicial, o helicóptero parou sem tombar para os lados.
