COMANDO DA AERONÁUTICA
CENTRO DE INVESTIGAÇÃO E PREVENÇÃO DE
ACIDENTES AERONÁUTICOS

RELATÓRIO FINAL
A - 050/CENIPA/2013

<u>OCORRÊNCIA:</u>	ACIDENTE
<u>AERONAVE:</u>	PR-HSM
<u>MODELO:</u>	210M
<u>DATA:</u>	14MAIO2011

O presente Relatório Final refere-se ao acidente com a aeronave PR-HSM, modelo 210M, ocorrido em 14MAIO2011, classificado como causado por fenômeno meteorológico em voo.

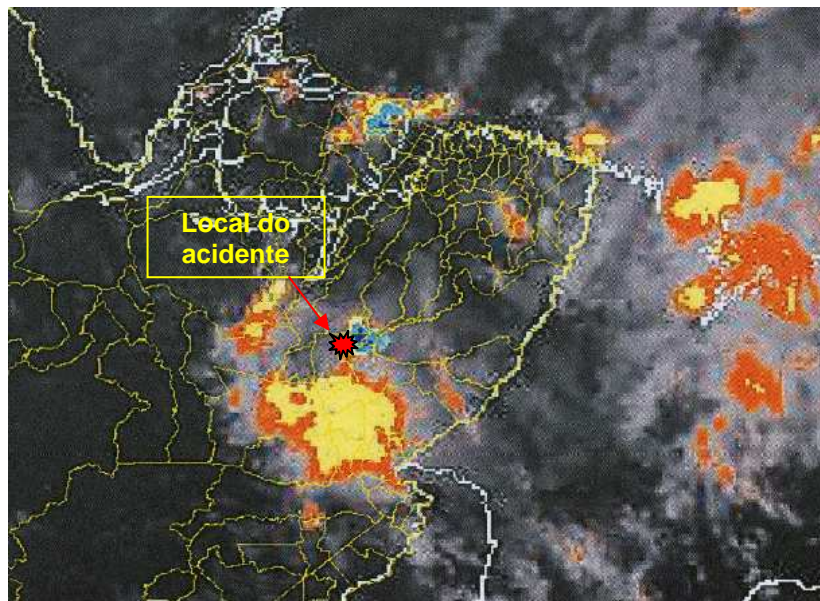
No horário seguinte, às 14h30min (UTC) o sistema apresentou apenas expansão em suas periferias, passando a 50km de diâmetro, sugerindo, pela própria expansão, a presença de correntes de vento descendentes em todas as bordas do sistema.

Figura 01: Imagem do satélite GOES-12 realçada no canal infravermelho, em 14MAIO2011, às 14h30min (UTC).

Nas imagens captadas pelo satélite meteorológico, percebeu-se a grande formação de nuvens de tempestade.

Nas proximidades dessas nuvens, possivelmente havia variações de vento, com grande probabilidade de ocorrência de fortes rajadas (correntes descendentes) peculiares a nuvens do tipo *cumulonimbus* (CB).

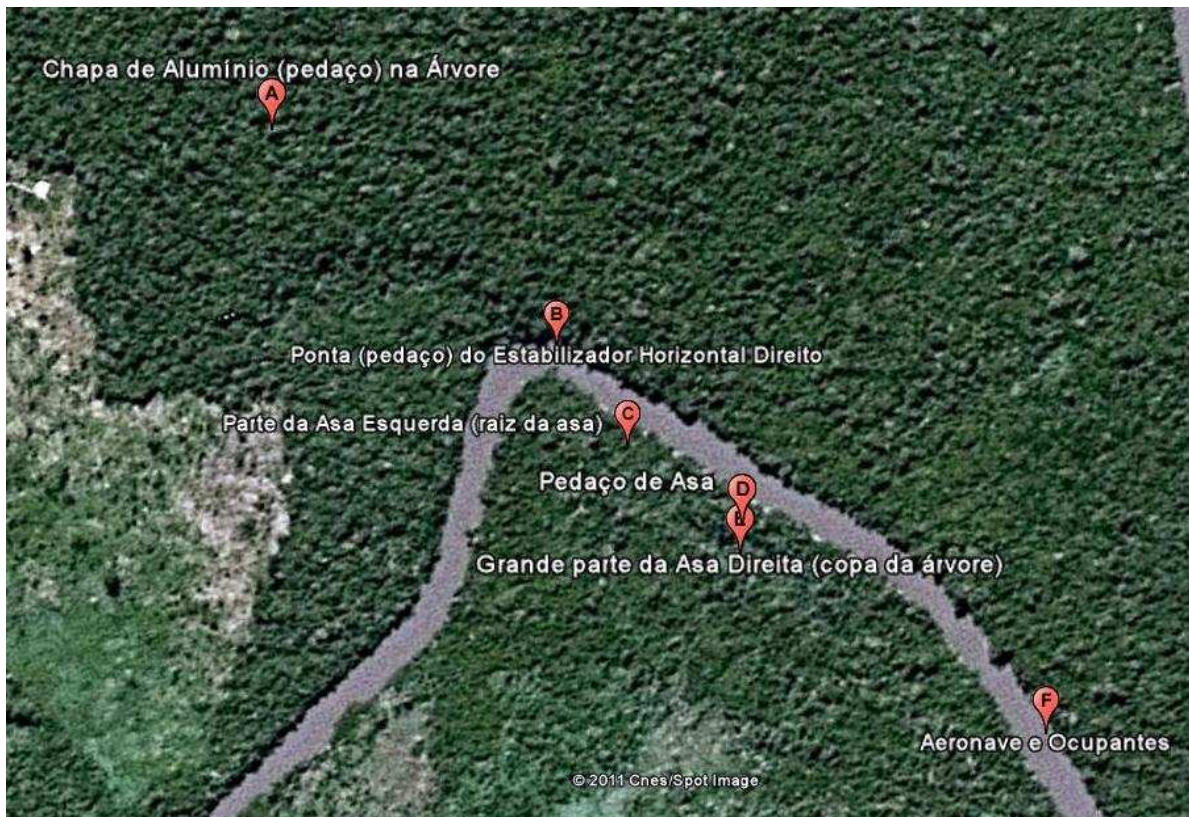
Testemunhas descreveram que a aeronave desenvolvia uma trajetória aleatória e descendente, sendo percebido que partes dela haviam se desprendido em voo, o que foi confirmado durante a busca pelos destroços.

Figura 02: Localização dos destroços da aeronave.

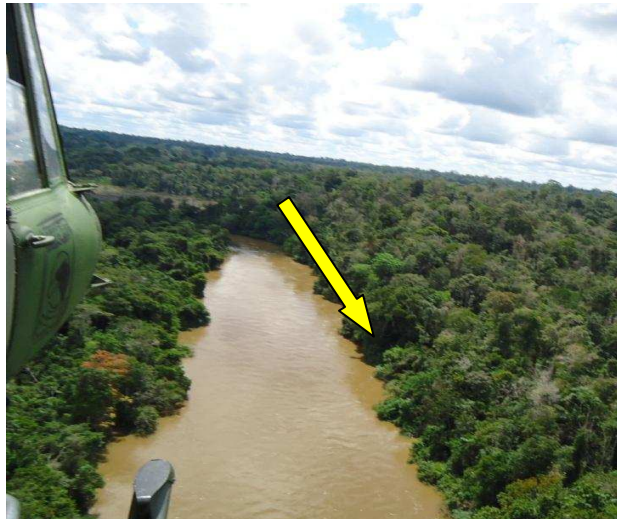
Figura 03: Local onde a aeronave e os ocupantes foram encontrados.

Os ocupantes estavam dentro da aeronave. A aeronave estava a cerca de 4m de profundidade, a 1,5m da margem direita de quem sobe o rio.

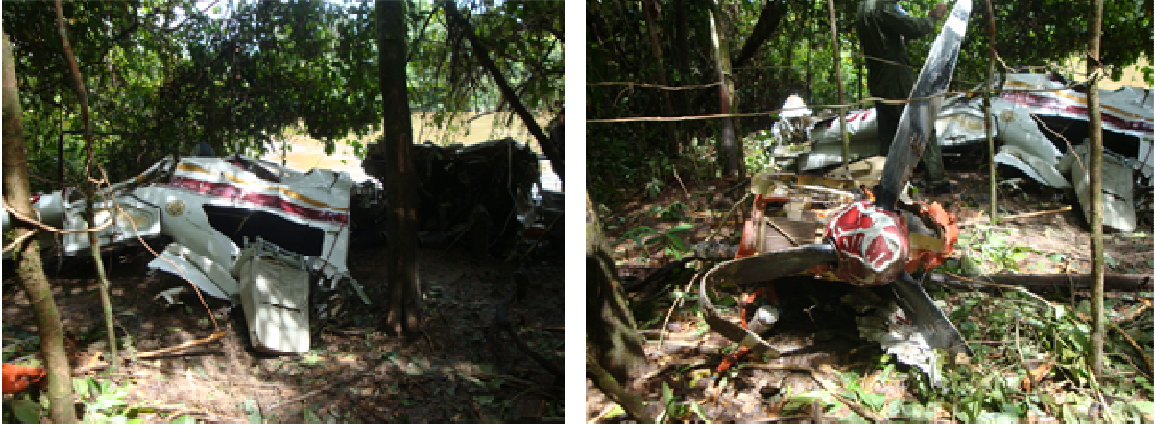
Figuras n 04 e 05: Destroços da aeronave e da hélice.

Em função da grande energia do impacto da aeronave contra o rio, a aeronave ficou completamente destruída. As deformações encontradas na hélice evidenciaram que o motor estava em funcionamento no momento do impacto contra o solo.

O IAE emitiu Relatório Técnico conclusivo que, em razão das características das fraturas, em perfil de 45°, a ruptura da asa ocorreu por sobrecarga, e que não foram encontrados indícios de corrosão ou fadiga nas superfícies das fraturas, tampouco sinais de amassamento anteriores à falha.
