COMANDO DA AERONÁUTICA
CENTRO DE INVESTIGAÇÃO E PREVENÇÃO DE
ACIDENTES AERONÁUTICOS

RELATÓRIO FINAL
A - 048/CENIPA/2014

<u>OCORRÊNCIA:</u>	ACIDENTE
<u>AERONAVE:</u>	PR-KLA
<u>MODELO:</u>	R44 II
<u>DATA:</u>	09DEZ2011

O presente Relatório Final refere-se ao acidente com a aeronave PR-KLA, modelo R44 II, ocorrido em 09DEZ2011, classificado como colisão em voo com obstáculo.

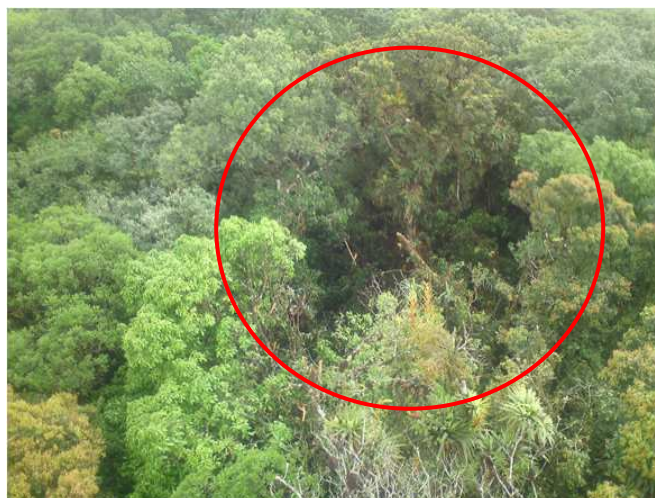
Figura 2 – Local da queda da aeronave.

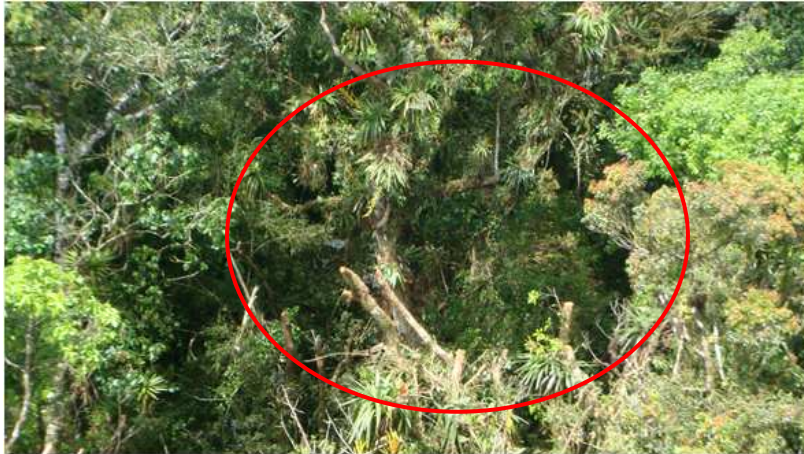
O primeiro impacto ocorreu em um ângulo de aproximadamente 45 graus contra as árvores localizadas a 1.700 pés de altura.

Figura 3 – Vista dos primeiros impactos da aeronave contra a vegetação.

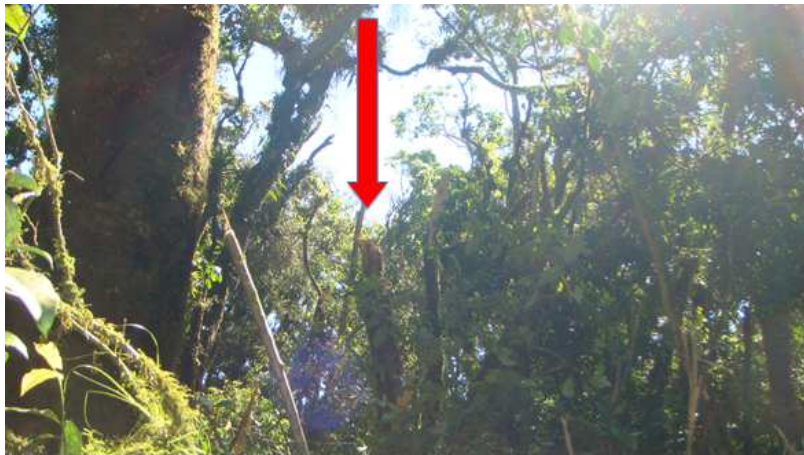
Figura 4 – Vista da trajetória final da aeronave.

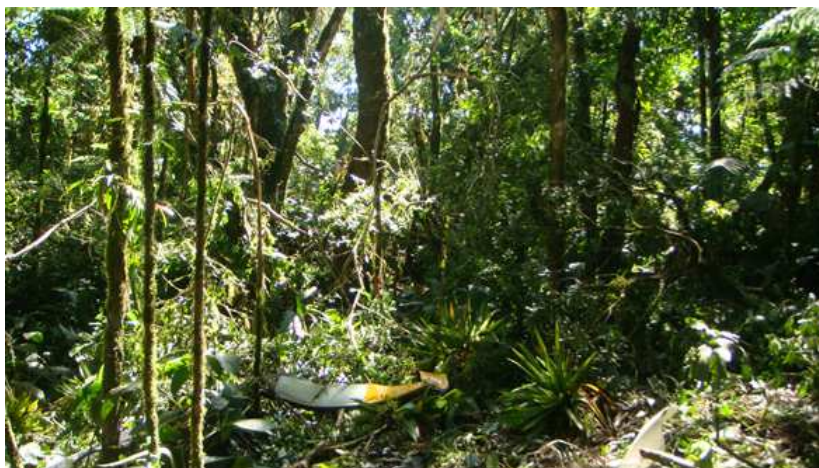
Figura 5 – Vista do local do impacto da aeronave contra o solo.

Após o impacto contra o solo, a aeronave arrastou-se por mais de 20 metros até a sua parada total. A maioria dos destroços permaneceu concentrada, com exceção das pás dos rotores, que foram encontradas próximas ao primeiro ponto de impacto contra o solo.

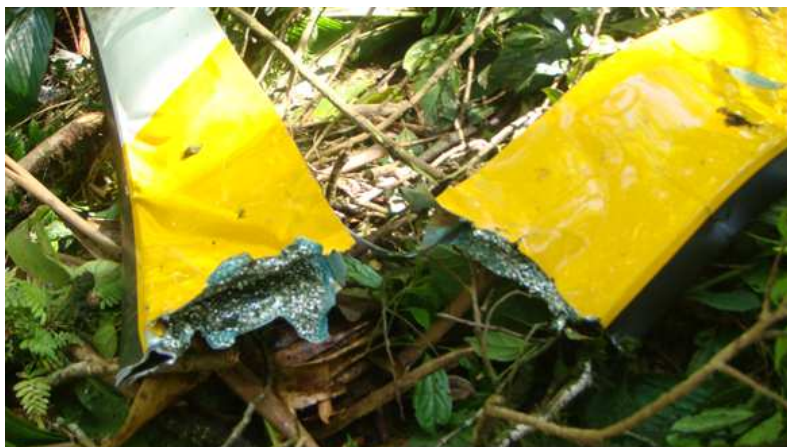
Figura 6 – Vista de uma das pás rompidas após o impacto.

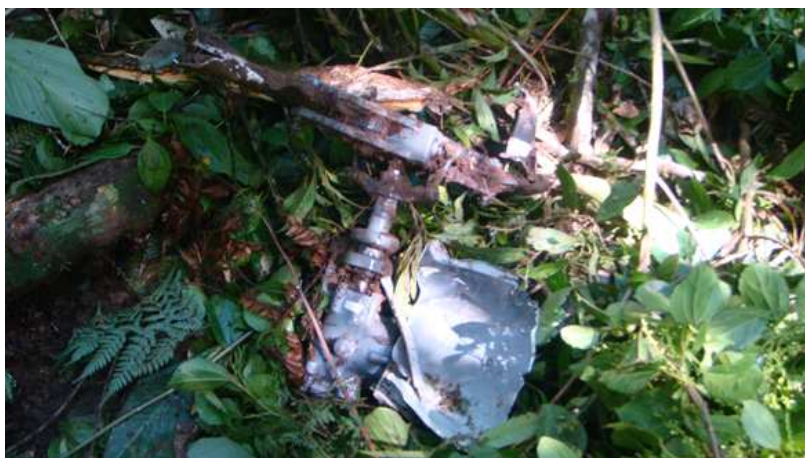
Figura 7 – Vista do rotor principal.

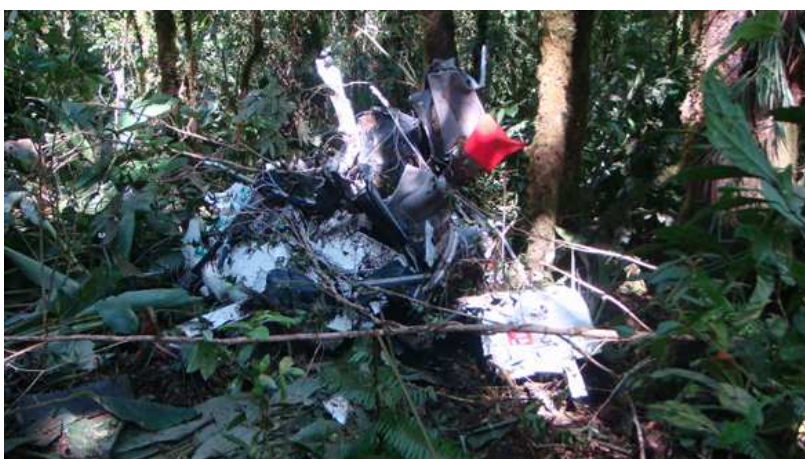
Figura 8 – Vista dos destroços da aeronave.

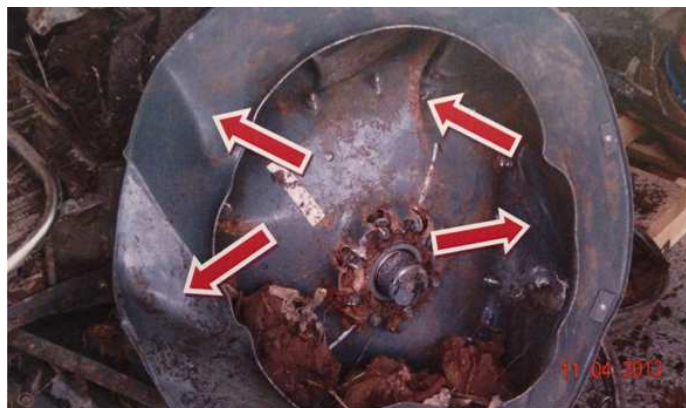
d) outra evidência que mostra o funcionamento normal do motor, no instante da colisão contra o solo, foi encontrada na parte externa do motor. Encontrou-se grande quantidade de terra no interior do FAN de refrigeração. As figuras 9 e 10 mostram as deformações por torção sofridas pelo FAN, tanto na parte dianteira como na parte traseira.

Figura 9 – Vista mostrando as deformações por torção.

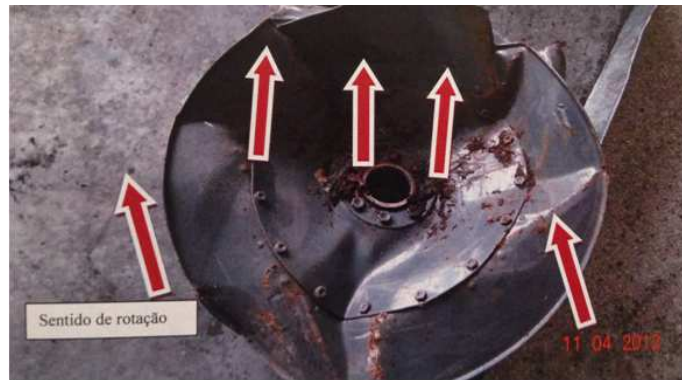
Figura 10 – Vista traseira do FAN mostrando as deformações por torção.

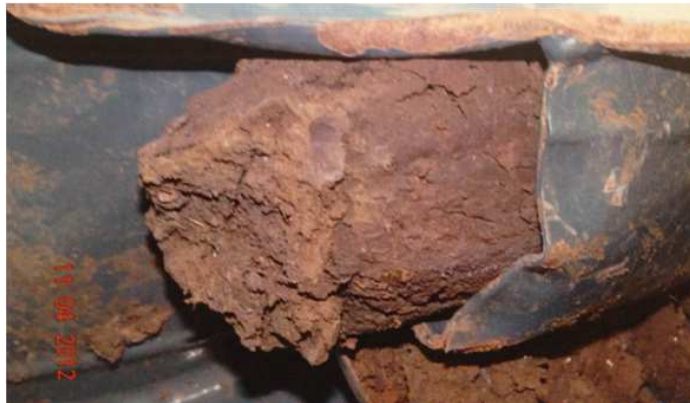
Na figura 11, pode ser vista a grande quantidade de terra que estava acumulada no canal de saída de ar para a carenagem de refrigeração do motor. Essa centrifugação da terra só é possível quando o motor desenvolve potência no momento do impacto contra o solo.

Figura 11 – Terra compactada observada na saída de ar do FAN para a refrigeração do motor.

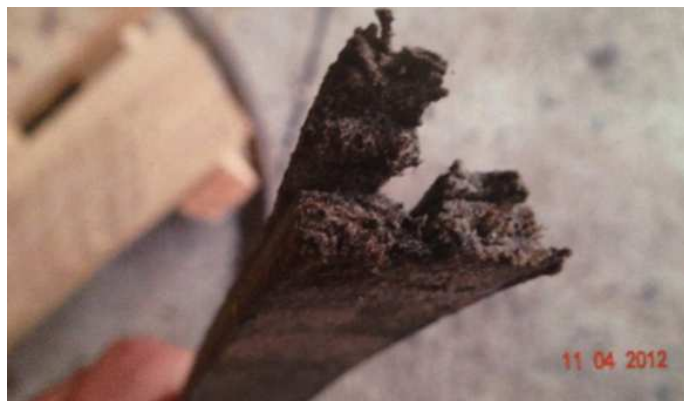
Outra constatação foi o rompimento de pelo menos um par das correias de transmissão de potência mostrado na figura 12. O rompimento se deu por sobrecarga, o que é mais uma evidência de funcionamento normal do motor no instante da colisão contra o solo; e

Figura 12 – Vista da correia de transmissão de potência rompida por sobrecarga.

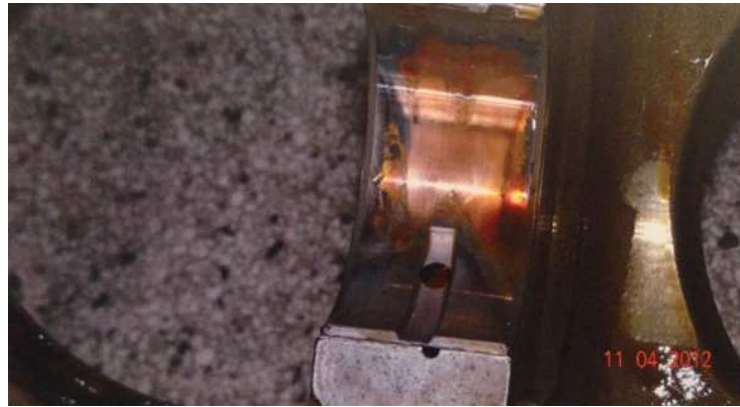
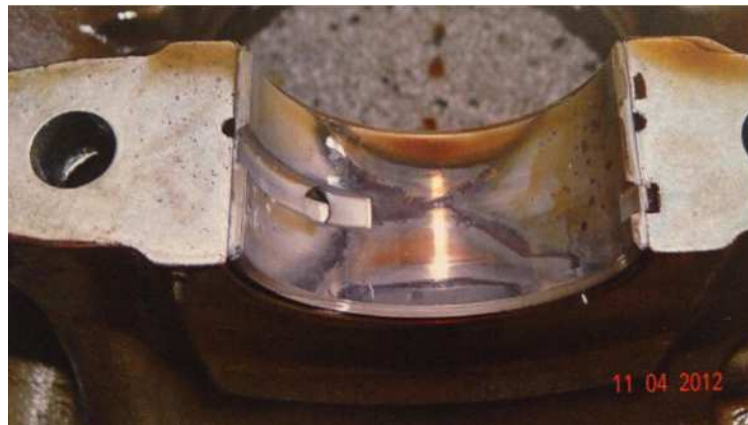
e) as bronzinas mostradas nas figuras 13 e 14, apresentavam desgaste anormal para um motor com 150 horas desde novo. Porém, não foram encontradas outras evidências que pudessem direcionar esse trabalho para uma possível falha nas bronzinas, com conseqüente mau funcionamento ou parada do motor.

Figura 13 – Vista aproximada da bronzina do mancal 3.

Figura 14 – Vista da bronzina do mancal 3 da outra semicarcaça.
