**RELATÓRIO FINAL**  
**A - Nº 092/CENIPA/2012**

<b><u>OCORRÊNCIA:</u></b>	<b>ACIDENTE</b>
<b><u>AERONAVE:</u></b>	<b>PR-OMO</b>
<b><u>MODELO:</u></b>	<b>AS 350 B2</b>
<b><u>DATA:</u></b>	<b>17JUN2011</b>

O presente Relatório Final refere-se ao acidente com a aeronave PR-OMO, modelo AS 350 B2, ocorrido em 17JUN2011, classificado como colisão em voo controlado com o terreno (CFIT).

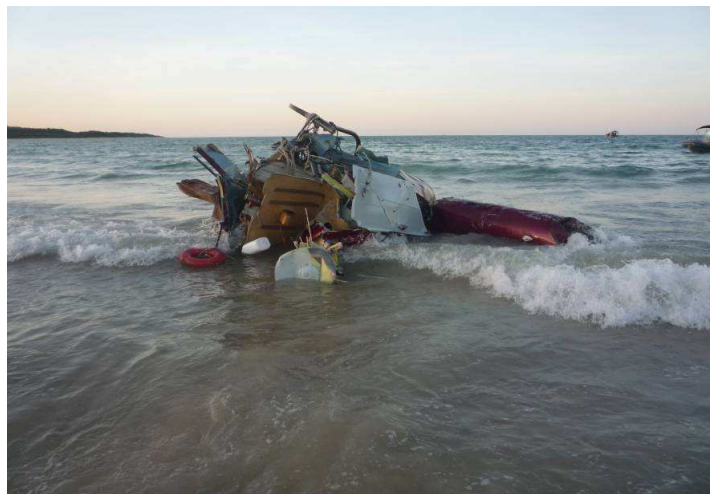
A cabine de pilotagem e passageiros, o cone de cauda, as pernas do trem de pouso e o conjunto do rotor principal ficaram completamente destruídos.

Várias partes da aeronave foram encontradas com danos graves e separadas da célula, tais como: carenagens do motor e célula, assentos, porta de acesso ao bagageiro, esquí e flutuador direito.

O tipo de dano identificado nos destroços apontou para uma colisão frontal contra o mar, com ângulo baixo e muita energia (velocidade).

Figura nº 1 - Vista dos destroços da aeronave.

Algumas partes dos destroços não foram localizadas, tais como: painel de instrumentos, esquí e flutuador esquerdo e rotor de cauda.

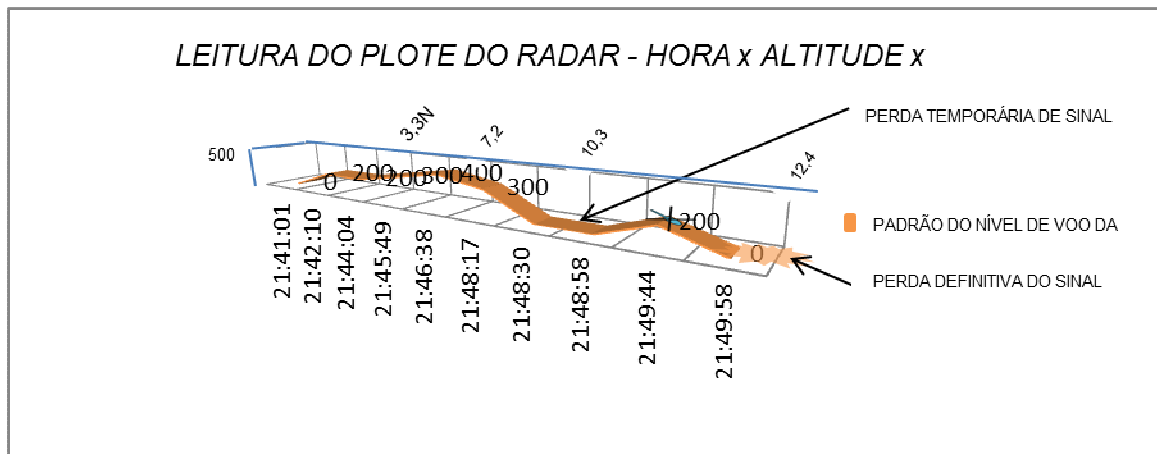
A revisualização radar, realizada por meio do Centro de Controle de Área de Recife (ACC-RF), mostrou que a aeronave variou de altitude, permanecendo na maior parte do voo em torno de 200ft, sem ultrapassar os 400ft de altitude, com algumas variações de proa entre 190° e 207°, durante todo o voo.

Figura nº 2 - Leitura do plot de radar.

A perda temporária do sinal radar (figura 2) pode estar associada à baixa sensibilidade do sinal e não, necessariamente, à variação de altitude da aeronave.
