COMANDO DA AERONÁUTICA
CENTRO DE INVESTIGAÇÃO E PREVENÇÃO DE
ACIDENTES AERONÁUTICOS

RELATÓRIO FINAL
A - 033/CENIPA/2013

<u>OCORRÊNCIA:</u>	ACIDENTE
<u>AERONAVE:</u>	PT-AVK
<u>MODELO:</u>	D-35
<u>DATA:</u>	29SET2011

O presente Relatório Final refere-se ao acidente com a aeronave PT-AVK, modelo D-35, ocorrido em 29SET2011, classificado como perda de componente em voo.

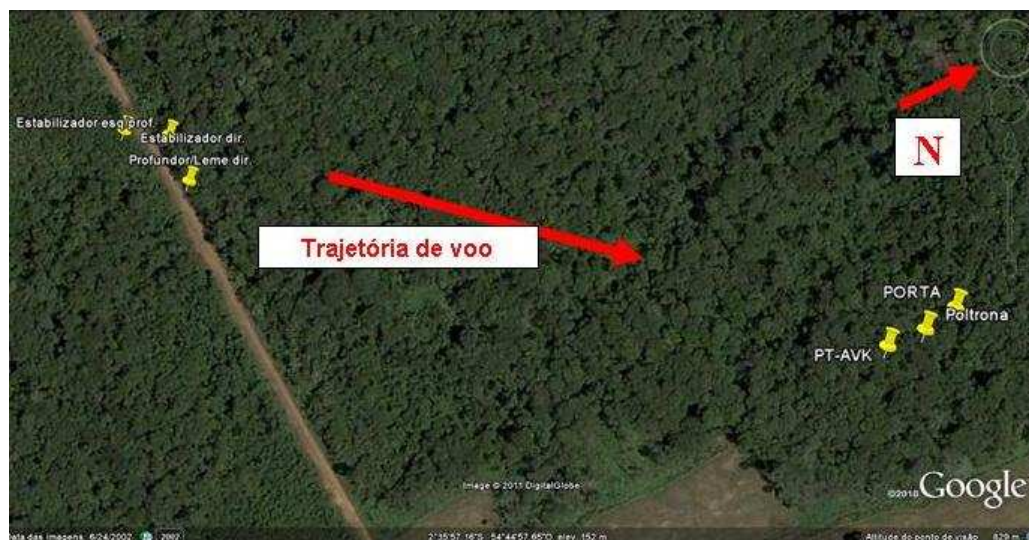
Figura 1 - Croqui da distribuição dos destroços da aeronave.

No local do acidente foi verificado que houve a soltura da empenagem traseira *v-tail* ainda em voo.

Os estabilizadores e os *ruddervators* foram encontrados na trajetória da aeronave a, aproximadamente, 800 metros antes do local de concentração dos demais destroços.

A distribuição dos destroços foi do tipo linear, conforme pode se observar na figura a seguir.

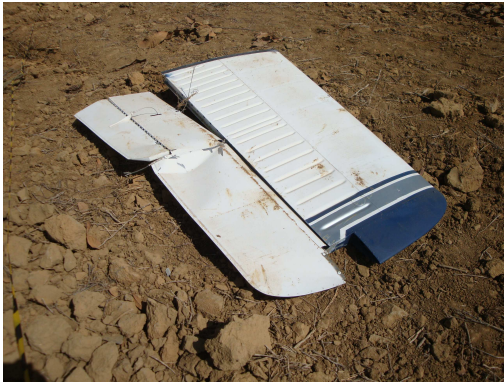
Figura 2 - Estabilizador e Ruddervator esquerdo.

Foi verificado que houve a ruptura nos pontos de fixação do estabilizador esquerdo, com fratura dos três pontos que o fixavam ao cone de cauda da aeronave. Foi constatado, também, que havia acentuada corrosão nessa área.

Como o ponto de fixação do estabilizador ao cone de cauda estava fragilizado pela acentuada corrosão, houve o rompimento por esforço de torção, em torno do ponto de fixação central, na longarina principal do estabilizador esquerdo.

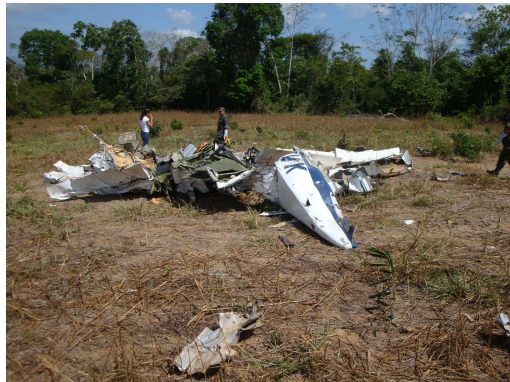
Figura 5 - Destroços da aeronave PT-AVK.

A aeronave impactou contra o solo em atitude picada, de aproximadamente 90°.

Em razão da grande energia do impacto contra o solo, a aeronave ficou completamente destruída, não sendo possível identificar a posição das superfícies de comando, manetes e indicadores.

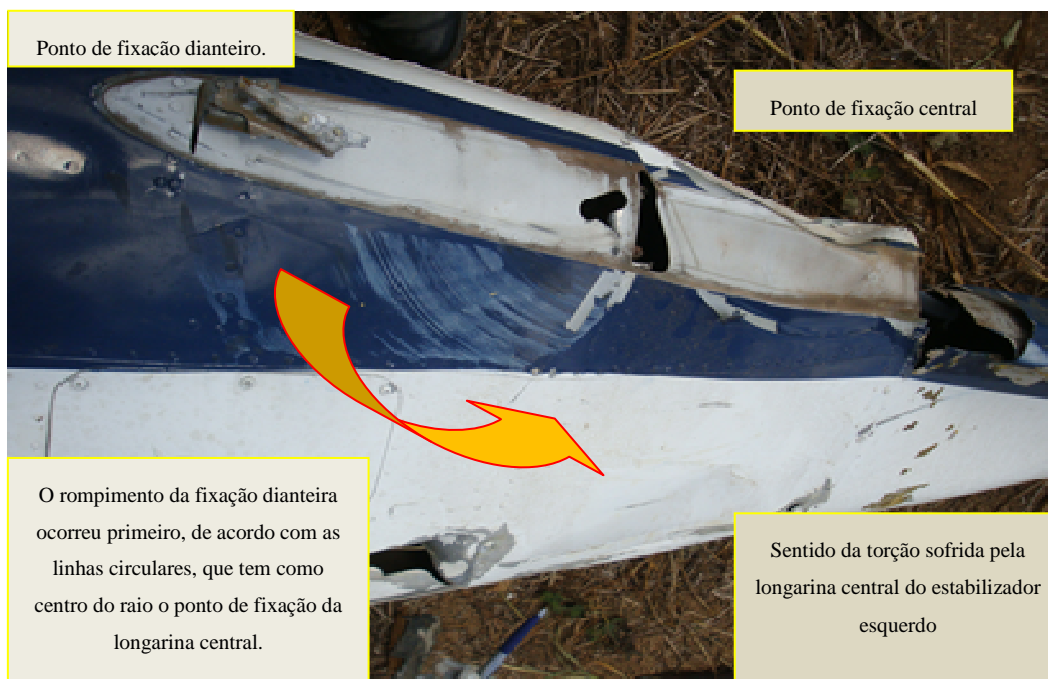
Figura 6 - Pontos de fixação do estabilizador esquerdo ao cone de cauda da aeronave.

A fratura iniciou-se no ponto de fixação dianteiro, provavelmente em razão da fragilização desse ponto que estava com acentuada corrosão, somado ao fato de não haver sido instalado o kit de reforço na raiz do estabilizador.

Sendo assim, o rompimento inicial ocorreu na superfície estabilizadora da cauda, do lado esquerdo, no ponto de fixação dianteiro, onde havia acentuada corrosão, fragilizando o suporte dianteiro de fixação na fuselagem.

As marcas deixadas na pintura da superfície de revestimento do cone de cauda confirmam que houve torção da longarina central do estabilizador até seu completo rompimento por sobrecarga.

O fato de não ter sido instalado o kit de reforço do estabilizador, conforme previa o boletim de serviço MSB 2188 e de não ter sido cumprida a AD 94-20-04R2, contribuiu para a ruptura do estabilizador esquerdo da aeronave em voo.

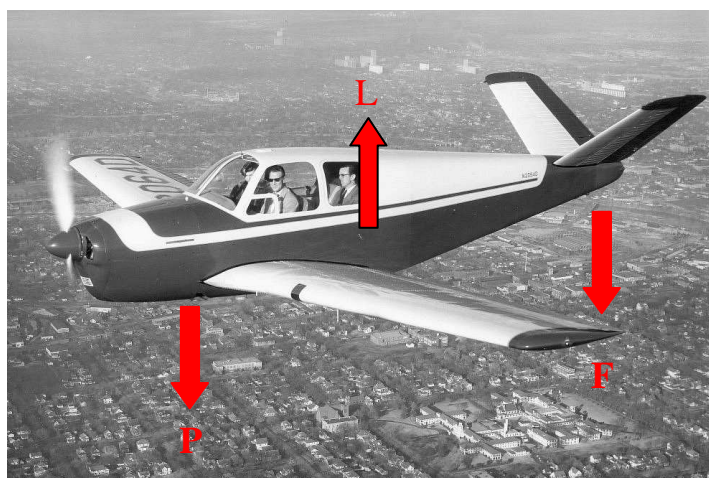
Figura 7 - Forças atuantes em voo.

As forças aerodinâmicas atuantes na aeronave em voo mostram que a força exercida pela superfície estabilizadora da cauda (F) é para baixo, no mesmo sentido do peso (P), e que as mesmas são equilibradas pela força de sustentação (L), o que explica o sentido do esforço por torção.
