RELATÓRIO FINAL
A - Nº 008/CENIPA/2013

<u>OCORRÊNCIA:</u>	ACIDENTE
<u>AERONAVE:</u>	PT-LHO
<u>MODELO:</u>	EMB-820C
<u>DATA:</u>	19ABR2011

O presente Relatório Final refere-se ao acidente com a aeronave PT-LHO, modelo EMB-820C, ocorrido em 19ABR2011, classificado como Com Trem de Pouso.

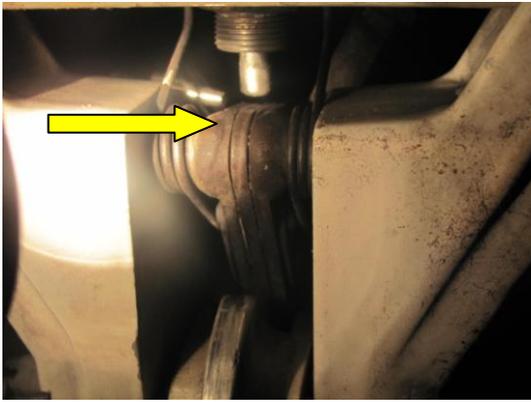
Figura nº1 Trem de pouso esquerdo

Em uma nova inspeção visual nas pernas de força dos trens principais, foi possível verificar uma considerável diferença do ajuste entre o gancho da trava embaixo e o interruptor de trava embaixo da perna de força do trem principal esquerdo.

Utilizando-se um calibrador e um paquímetro, verificou-se que no trem de pouso principal direito a referida folga era de 0,95mm, enquanto que no trem de pouso principal esquerdo era de 8,4mm.

A ajustagem incorreta do interruptor da luz do trem de pouso principal esquerdo embaixo concorreu para que a trava da perna de força principal do trem de pouso esquerdo não completasse o ciclo e não ocorresse o travamento completo, apesar de o sistema de luzes de confirmação do trem de pouso embaixo haver ativado as luzes verdes, fornecendo informação incorreta ao piloto.

A diferença do ajuste entre o gancho da trava embaixo e o interruptor de trava embaixo da perna de força do trem principal esquerdo foi responsável pelo acendimento da luz verde de confirmação da condição do trem embaixo, sem que a trava tivesse chegado à sua posição final. Da mesma forma, as luzes verdes indicadoras de trem de pouso na posição embaixo e travado acenderam, fornecendo informação incorreta da condição do trem.

Realizar Vistoria Técnica na Oficina Vavá Manutenção Aeronáutica Ltda., a fim de avaliar a qualidade de treinamento do seu pessoal e o cumprimento da IS 145.109-001 revisão A.

Divulgar o presente relatório às Oficinas de Manutenção homologadas no modelo EMB-820 C, destacando a importância do cumprimento dos itens previstos nos Manuais de Manutenção.

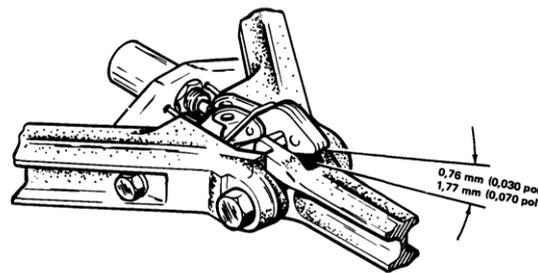
Figura nº3 Ajustagem do interruptor da luz do trem de pouso principal

O interruptor de trava embaixo da perna de força do trem principal é o responsável pelo acendimento da luz verde de indicação de trem baixado e travado.

Figura 7-13. Ajustagem do Interruptor da Luz do Trem de Pouso Principal Embaixo
