COMANDO DA AERONÁUTICA
CENTRO DE INVESTIGAÇÃO E PREVENÇÃO DE
ACIDENTES AERONÁUTICOS

RELATÓRIO FINAL
IG – 011/CENIPA/2013

<u>OCORRÊNCIA:</u>	INCIDENTE GRAVE
<u>AERONAVE:</u>	PT- MZC
<u>MODELO:</u>	A-319-132
<u>DATA:</u>	17JUN2011

O presente Relatório Final refere-se ao incidente aeronáutico grave com a aeronave PT- MZC, modelo A-319-132, ocorrido em 17JUN2011, classificado como outros tipos.

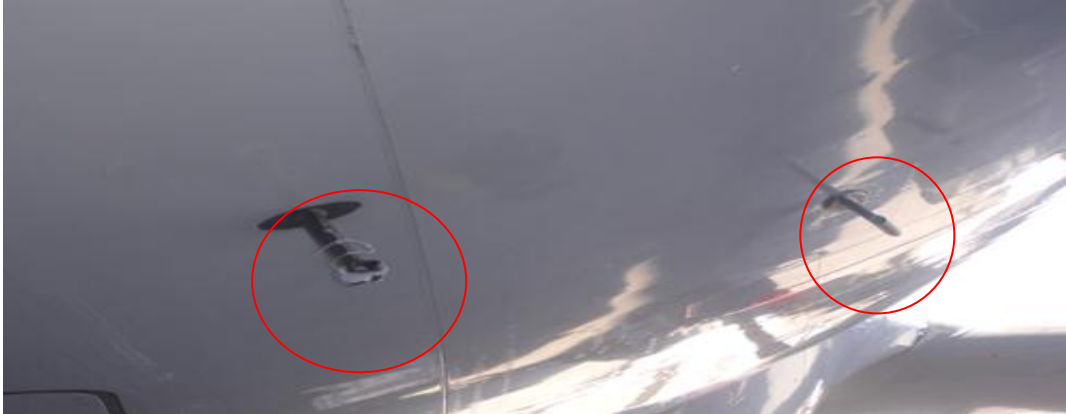
desenvolvia uma velocidade indicada de 275kt. Após o impacto, houve a obstrução dos três (03) Tubos de Pitot e do TAT sensor conforme demonstrado nas Figuras 1, 2, 3, 4 e 5.

Figura 1 - Resíduos de plástico do "banner" no TAT sensor e Tubo de Pitot.

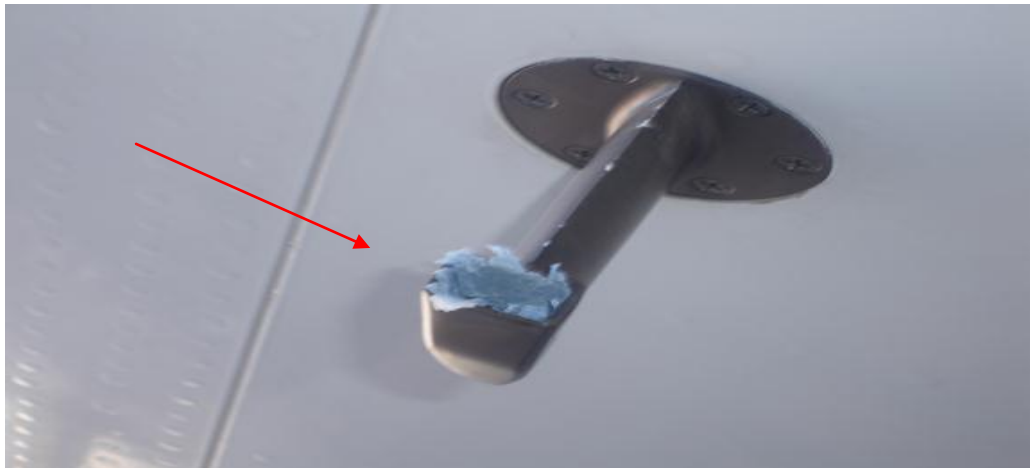
Figuras 2 - TAT sensor obstruído por plástico.

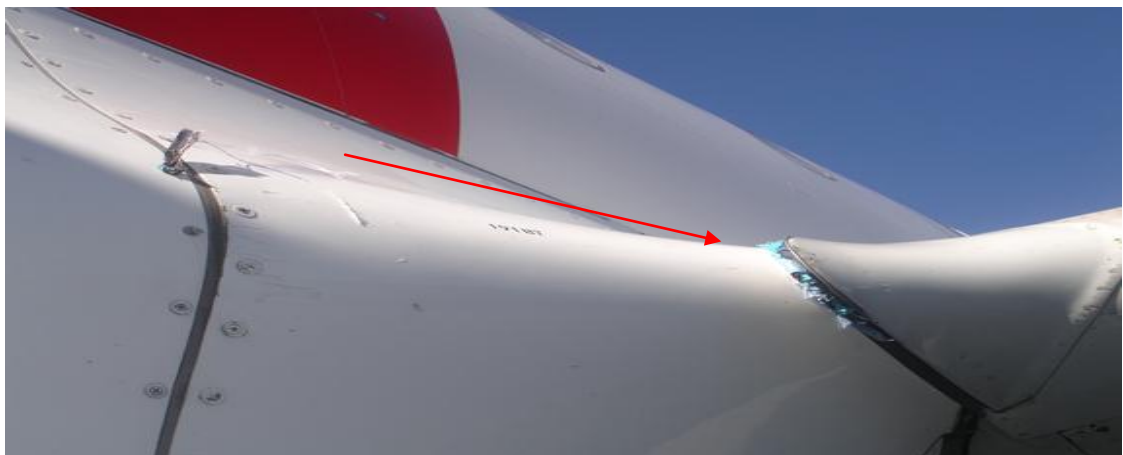
Figura 3 - Resíduo de plástico na junção da fuselagem /asa.

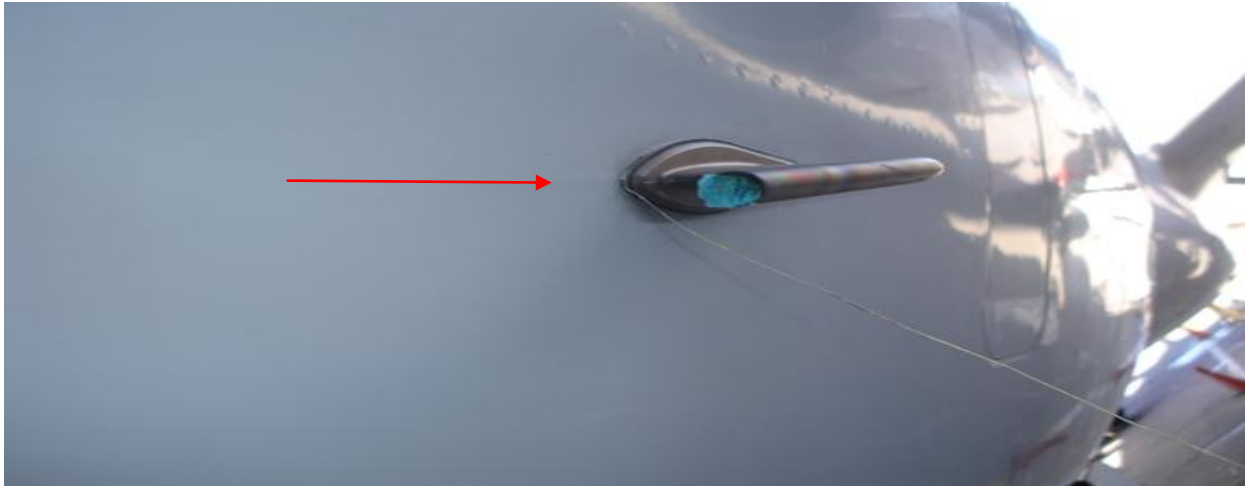
Figura 4 - Tubo de Pitot obstruído por plástico.

Foi observada pela tripulação uma degradação da operação do ADR 3, inoperância do *stand by instrument* (velocímetro), inoperância do *Autopilot* 1 e 2, assim como a perda do A/THR. Esses avisos foram causados pela obstrução dos Tubos de Pitot e requeriam ações da tripulação para gerenciar a degradação do automatismo da aeronave.

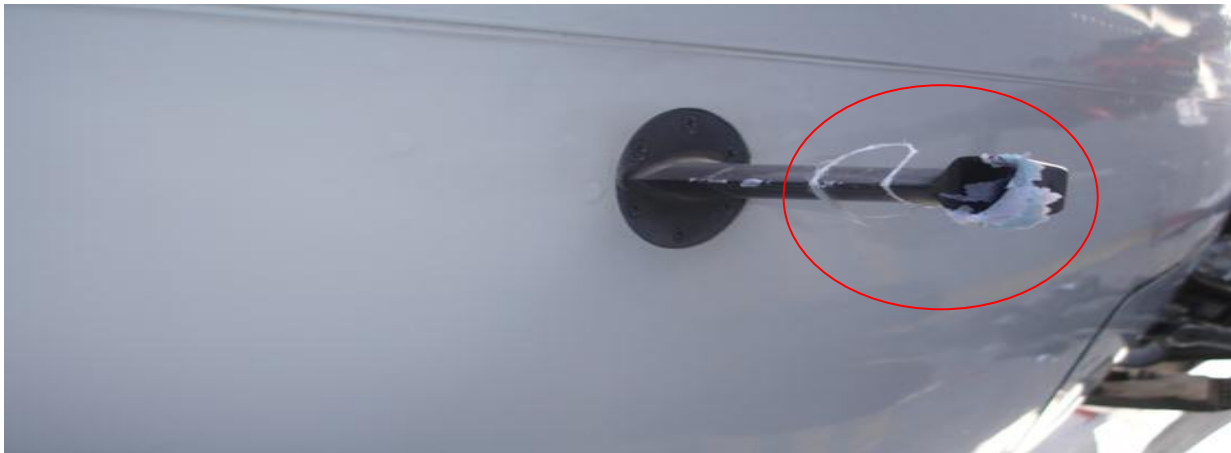
Figura 5 - TAT sensor obstruído por plástico.
