RELATÓRIO FINAL
A - Nº 036/CENIPA/2012

<u>OCORRÊNCIA:</u>	ACIDENTE
<u>AERONAVE:</u>	PT-NDN
<u>MODELO:</u>	EMB-710C
<u>DATA:</u>	04FEV2011

O presente Relatório Final refere-se ao acidente com a aeronave PT-NDN, modelo EMB-710C, ocorrido em 04FEV2011, classificado como outros.

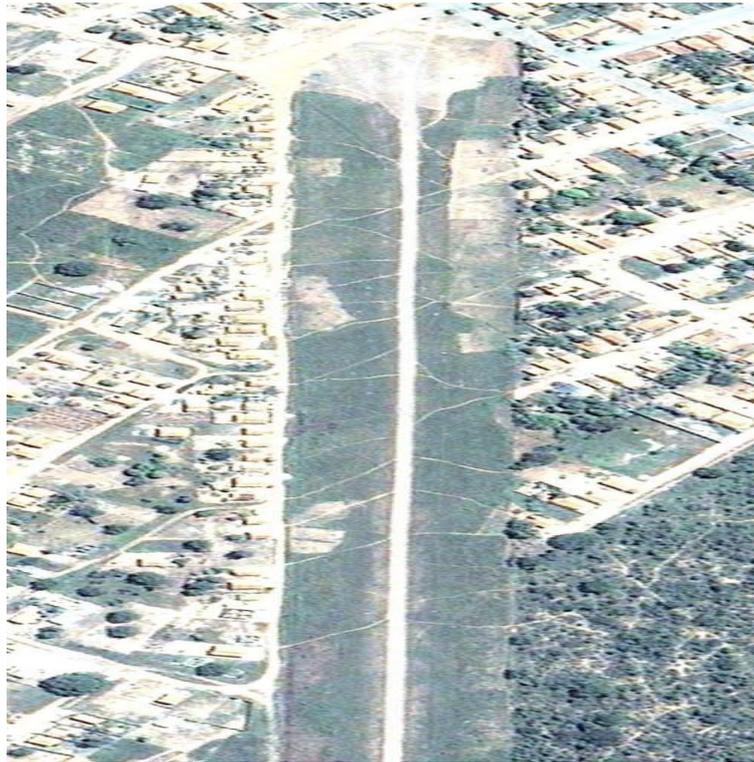
Figura N^o1 Vista do aeródromo de Coribe

Apesar de constar no ROTAER que a pista tinha 15m de largura, constatou-se que na verdade a mesma apresentava variações entre 3,5m e 4,5m, havendo plantações de feijão e outras culturas, bem como áreas de pasto ao longo de suas laterais.

Constatou-se também a existência de inúmeras trilhas de pedestres e veículos, bem como de várias partes “violadas” da cerca patrimonial do aeródromo, permitindo a passagem de motocicletas, bicicletas, pedestres e animais, e até mesmo a utilização do aeródromo para a prática de esportes e plantações de diversas culturas.

Apesar de constar no ROTAER que a pista tem 15m de largura, constatou-se que na verdade a mesma apresentava variações entre 3,5m e 4,5m, havendo plantações de feijão e outras culturas, bem como áreas de pasto ao longo de todas as laterais da pista.

O isolamento da pista do aeródromo de Coribe era precário, com falhas em várias partes, permitindo o acesso de animais, pedestres, ciclistas e motociclistas, com o visível comprometimento das operações aéreas.

A precariedade das condições de infraestrutura do aeródromo permitia o acesso inadvertido à pista de pouso, de animais, de pedestres, de ciclistas e de motociclistas, a exemplo da vítima, no momento do pouso da aeronave.

1) Realizar inspeção no aeródromo de Coribe, BA (SDKE), visando certificar se as suas atuais condições de infraestrutura permitem a operação segura das aeronaves.
