**COMANDO DA AERONÁUTICA**  
**CENTRO DE INVESTIGAÇÃO E PREVENÇÃO DE**  
**ACIDENTES AERONÁUTICOS**

**RELATÓRIO FINAL**  
**A - 044/CENIPA/2013**

<b><u>OCORRÊNCIA:</u></b>	<b>ACIDENTE</b>
<b><u>AERONAVE:</u></b>	<b>PT-OSG</b>
<b><u>MODELO:</u></b>	<b>C-208B</b>
<b><u>DATA:</u></b>	<b>23MAI2011</b>

O presente Relatório Final refere-se ao acidente com a aeronave PT-OSG, modelo C208B, ocorrido em 23MAI2011, classificado como perda de controle em voo.

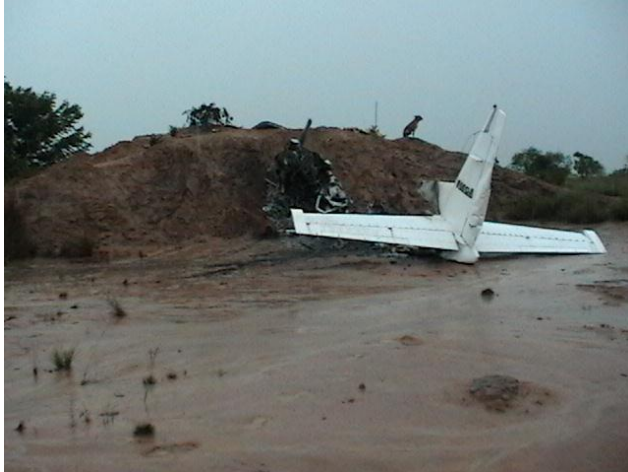
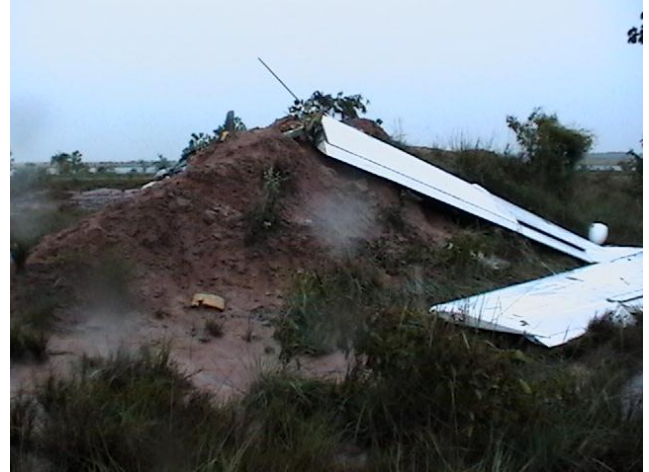
Ao sair da pista, houve o impacto dos trens de pouso contra um pequeno arbusto, e na sequência a colisão frontal contra uma elevação, na situação de asas niveladas.

Em razão do impacto, as asas e a porta do piloto se desprenderam da fuselagem parando a 3 metros, em cima de uma elevação, e aeronave parou após girar a cauda em torno de 30° para a direita.

Os destroços ficaram concentrados.

Figuras 1 e 2 - Situação dos destroços.

Com exceção das asas e da porta do piloto, que foram lançadas à frente, o restante da aeronave foi consumido pelo fogo.

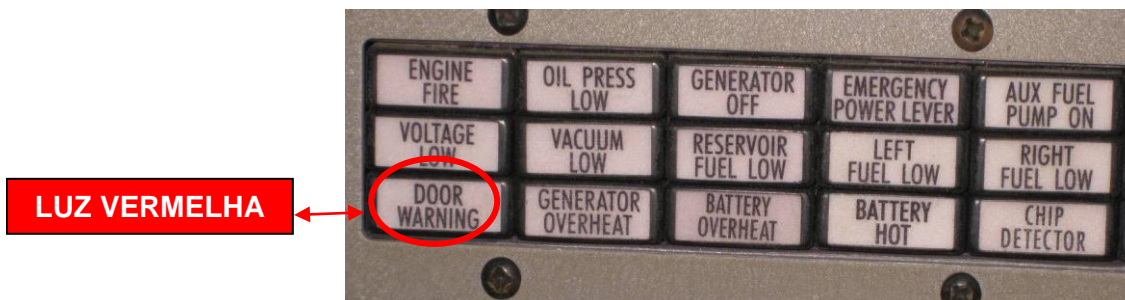
Durante a investigação foi verificado que as aeronaves C208B apresentam a luz de alarme “*Door Warning*”, na cor vermelha, indicando uma situação anormal.

Figura 3 - Painel de alarme da aeronave Modelo C-208B.

Logo após a decolagem, ainda sobre a pista, a aeronave apresentou uma vibração anormal na fuselagem e o piloto percebeu o acendimento da luz vermelha “*Door Warning*” no painel de alarmes.

Após ter rodado a aeronave, o piloto optou por retornar à pista em razão do acendimento da luz vermelha “*Door Warning*”. No entanto, conforme o fabricante, tal situação não exigia uma ação tão imediata; ao contrário, o POH orientava a continuação do
