COMANDO DA AERONÁUTICA
CENTRO DE INVESTIGAÇÃO E PREVENÇÃO DE
ACIDENTES AERONÁUTICOS

RELATÓRIO FINAL SIMPLIFICADO

DADOS DA OCORRÊNCIA						
DATA - HORA		INVESTIGAÇÃO		SUMA N°		
19 JUN 2011 - 13:00 (UTC)		SERIPA V		IG-521/CENIPA/2018		
CLASSIFICAÇÃO		TIPO(S)		SUBTIPO(S)		
INCIDENTE GRAVE		[RE] EXCURSÃO DE PISTA		POUSO LONGO		
LOCALIDADE		MUNICÍPIO		UF	COORDENADAS	
AERÓDROMO DE NOVO HAMBURGO (SSNH)		NOVO HAMBURGO		RS	29°41'46"S	051°04'54"W

DADOS DA AERONAVE						
MATRÍCULA		FABRICANTE			MODELO	
PT-RHR		NEIVA			EMB-712	
OPERADOR			REGISTRO		OPERAÇÃO	
BORN TO FLY ESCOLA DE AVIAÇÃO CIVIL			PRI		INSTRUÇÃO

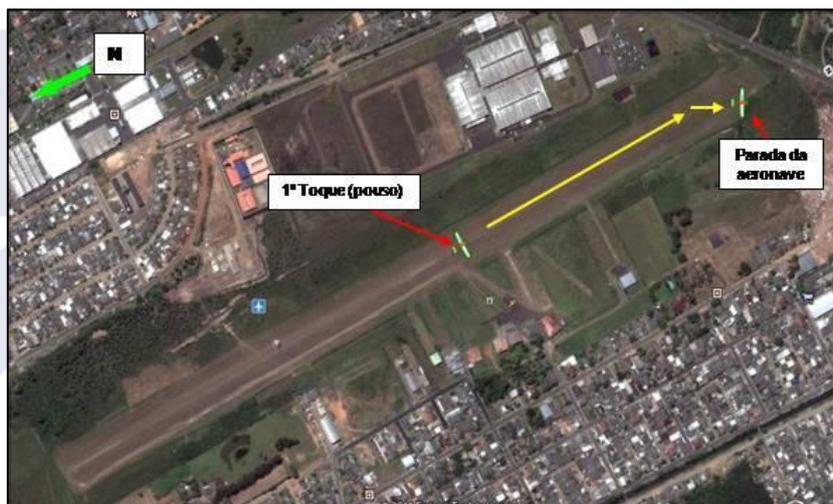
Durante a corrida após pouso na pista 20 de SSNH, o instrutor, ao perceber que não conseguiria efetuar a parada total dentro dos limites, guinou a aeronave para o lado direito, onde teria uma melhor área de escape e cortou o motor.

A aeronave saiu da pista e colidiu contra alguns arbustos situados na lateral direita.

Figura 1 - Croqui da ocorrência.

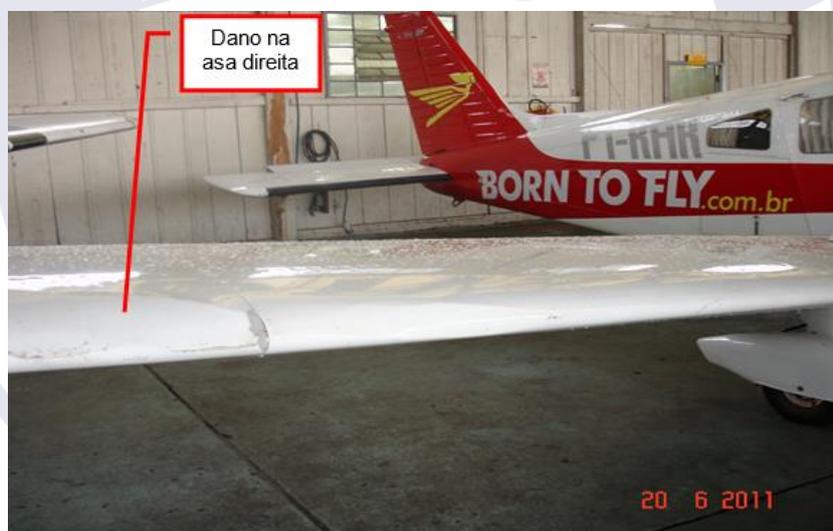
Figura 2 - Dano na asa direita.

A aeronave teve danos leves. Os dois tripulantes saíram ilesos.

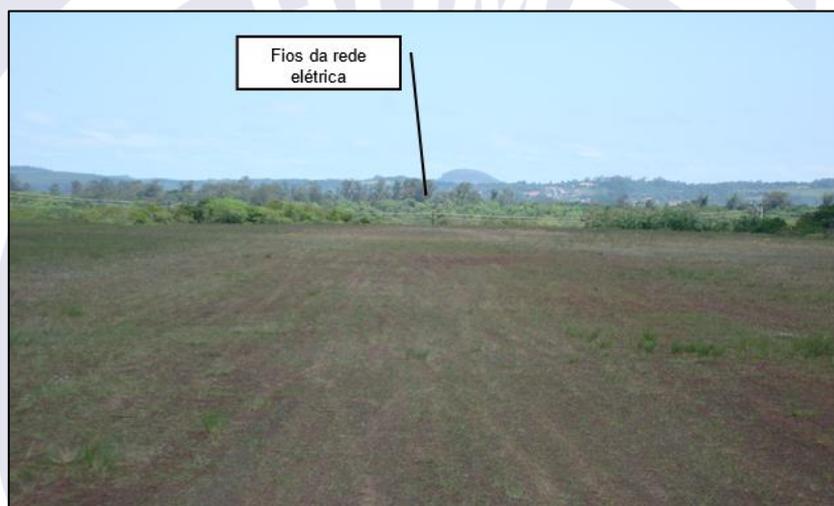
Durante o pouso, o instrutor verificou que o toque da aeronave seria na parte central da pista, próximo da biruta, e que a arremetida no solo estaria comprometida devido aos fios da rede elétrica existentes na reta de decolagem (Figura 3).

Figura 3 - Vista de obstáculo na reta de decolagem da pista 20 de SSNH.

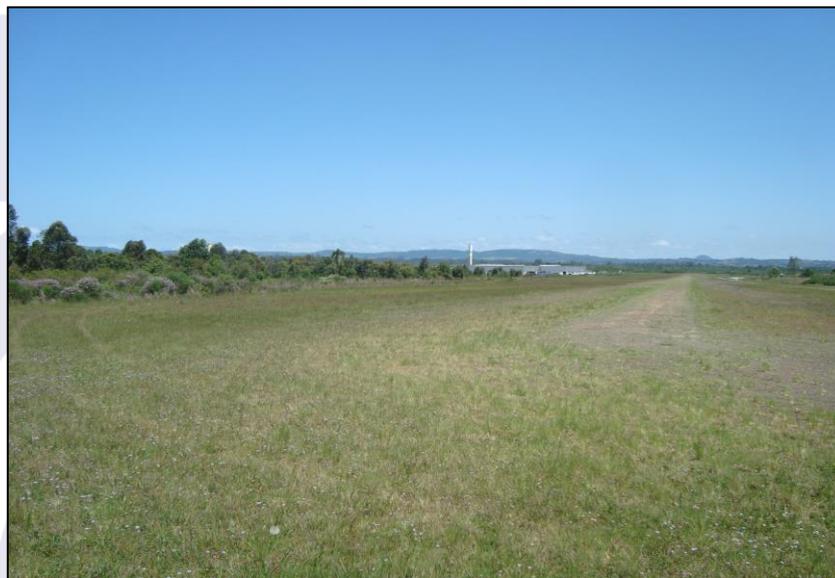
Adicionalmente a isso, o piso da pista que, de acordo com o ROTAER era de saibro, estava praticamente todo coberto por grama (Figura 4).

Figura 4 - Vista do piso da pista de SSNH.

No momento da ocorrência, a grama estava úmida, o que possivelmente dificultou a desaceleração da aeronave.

Atuar junto ao operador do aeródromo, a fim de que aquela organização providencie a atualização do tipo de piso da pista de pouso do aeródromo de Novo Hamburgo (SSNH).
