COMANDO DA AERONÁUTICA
CENTRO DE INVESTIGAÇÃO E PREVENÇÃO DE
ACIDENTES AERONÁUTICOS

RELATÓRIO FINAL SIMPLIFICADO

DADOS DA OCORRÊNCIA				
DATA - HORA	INVESTIGAÇÃO	SUMA N°		
20 NOV 2011 - 19:00 (UTC)	SERIPA VI	A-504/CENIPA/2018		
CLASSIFICAÇÃO	TIPO(S)	SUBTIPO(S)		
ACIDENTE	[LOC-I] PERDA DE CONTROLE EM VOO	NIL		
LOCALIDADE	MUNICÍPIO	UF	COORDENADAS	
FAZENDA NOVA FRONTEIRA	TABAPORÃ	MT	11°27'58"S	056°24'25"W

DADOS DA AERONAVE		
MATRÍCULA	FABRICANTE	MODELO
PT-UOS	INDÚSTRIA AERONÁUTICA NEIVA LTDA.	EMB-202
OPERADOR	REGISTRO	OPERAÇÃO
PARTICULAR	TPP	AGRÍCOLA

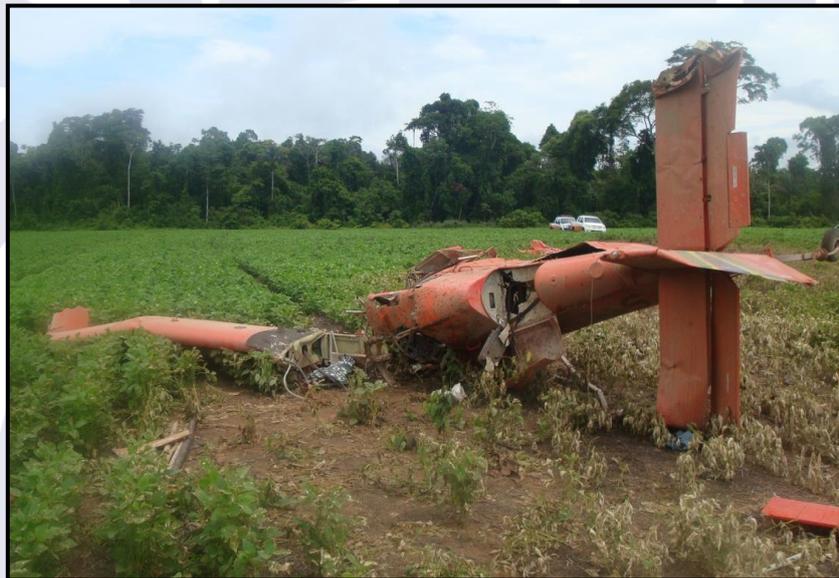
Em seguida, o piloto tentou ganhar altura, mas devido à perda de controle, a asa esquerda tocou novamente contra o solo, dessa vez com mais força, o que provocou o seu desprendimento. A aeronave percorreu cerca de sessenta metros até a parada total.

A aeronave ficou destruída. O piloto sofreu lesões graves.

Figura 1 - Aeronave após o acidente.

Com base na análise da distribuição de destroços da aeronave, que percorreu 60m do primeiro impacto até a parada total, ficou evidenciado que, de fato, o problema ocorreu durante a curva de reposicionamento.
