COMANDO DA AERONÁUTICA
CENTRO DE INVESTIGAÇÃO E PREVENÇÃO DE
ACIDENTES AERONÁUTICOS

RELATÓRIO FINAL
A - Nº 089/CENIPA/2012

<u>OCORRÊNCIA:</u>	ACIDENTE
<u>AERONAVE:</u>	PT- WCF
<u>MODELO:</u>	PA-18-150
<u>DATA:</u>	09ABR2011

O presente Relatório Final refere-se ao acidente com a aeronave PT-WCF, modelo PA-18-150, ocorrido em 09ABR2011, classificado como perda de controle no solo.

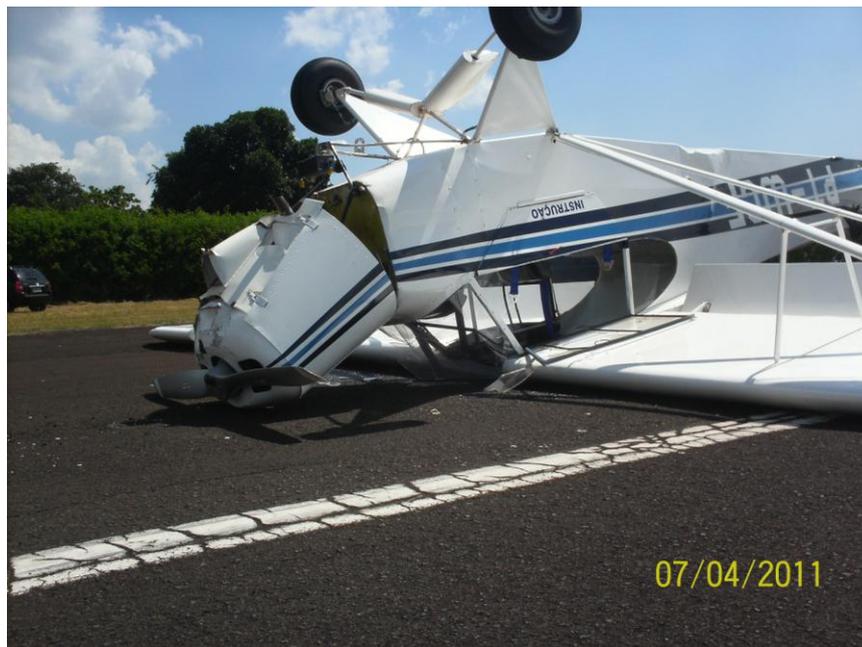
A aeronave teve danos graves na hélice e no motor, e danos leves na empenagem, nas asas e na fuselagem.

A aeronave pilonou e houve derramamento de combustível do tanque dianteiro.

Figura nº1 Situação da aeronave após a ocorrência.
