COMANDO DA AERONÁUTICA
CENTRO DE INVESTIGAÇÃO E PREVENÇÃO DE
ACIDENTES AERONÁUTICOS

RELATÓRIO FINAL SIMPLIFICADO

DADOS DA OCORRÊNCIA					
DATA - HORA		INVESTIGAÇÃO		SUMA N°	
05 FEV 2011 - 17:41 (UTC)		SERIPA III		IG-549/CENIPA/2017	
CLASSIFICAÇÃO		TIPO(S)		SUBTIPO(S)	
INCIDENTE GRAVE		[FUEL] COMBUSTÍVEL		PANE SECA	
LOCALIDADE		MUNICÍPIO		UF	COORDENADAS
AEROPORTO DE JACAREPAGUÁ (SBJR)		RIO DE JANEIRO		RJ	22°59'15"S 043°22'12"W

DADOS DA AERONAVE					
MATRÍCULA		FABRICANTE		MODELO	
PP-MBL		SIKORSKY AIRCRAFT		S-76A	
OPERADOR			REGISTRO		OPERAÇÃO
ATLAS TÁXI AÉREO LTDA.			TPX		TÁXI-AÉREO

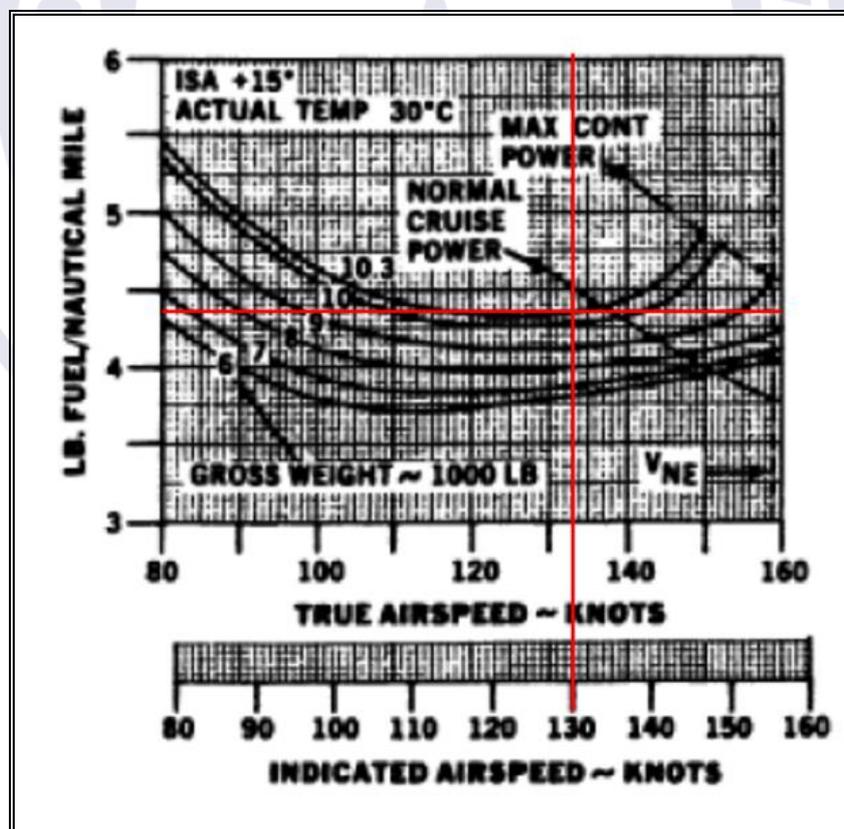
Figura 2 - Consumo de combustível ao nível do mar.

Na Figura 1, ao nível do mar, o consumo em razão de lb/NM é de aproximadamente 4,3lb/NM. Na Figura 2, a 3.000ft, o consumo é de aproximadamente 4,7lb/NM. Assim, para um voo a 1.500ft, o consumo calculado foi de $(4,3 + 4,7)/2 = 4,5\text{lb/NM}$.

Consumo ao nível do mar + (Consumo a 3.000ft - Consumo ao nível do mar) $\times 5 / 6 = 4,3 + (4,7 - 4,3) \times 5 / 6 = 4,63\text{lb/NM}$.

Portanto, o consumo médio para planejamento do voo foi de 4,57lb/NM.
