**COMANDO DA AERONÁUTICA**  
**CENTRO DE INVESTIGAÇÃO E PREVENÇÃO DE**  
**ACIDENTES AERONÁUTICOS**

**RELATÓRIO FINAL**  
**A-547/CENIPA/2016**

<b>OCORRÊNCIA:</b>	<b>ACIDENTE</b>
<b>AERONAVE:</b>	<b>PT-GUV</b>
<b>MODELO:</b>	<b>EMB-201A</b>
<b>DATA:</b>	<b>10DEZ2011</b>

O presente Relatório Final refere-se ao acidente com a aeronave PT-GUV, modelo EMB-201A, ocorrido em 10DEZ2011, classificado como “[LOC-G] Perda de controle no solo”.

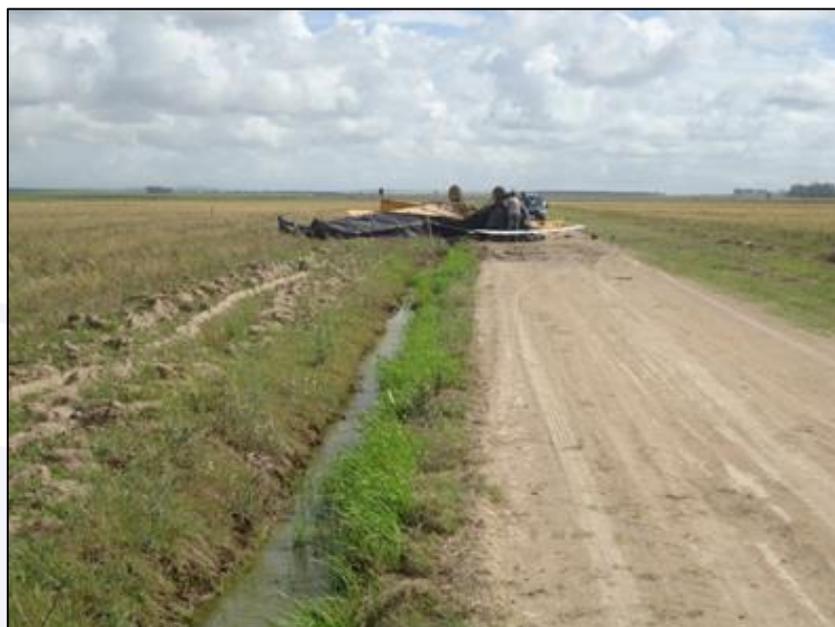
Apesar de o operador ter declarado que a área de pouso possuía 850m de comprimento e 14m de largura, a comissão de investigação verificou que a largura era de, aproximadamente, 10m. Aparentemente, a sua extensão também era menor que o valor declarado.

A superfície era de terra e apresentava muitas irregularidades. Além disso, havia uma vala de drenagem, localizada na lateral da área.

Figura 1 - Condições da pista.

A área de pouso estava localizada em uma estrada de terra, possuía largura e comprimento reduzidos, piso irregular e uma vala de drenagem na lateral. Essas condições dificultavam o controle direcional da aeronave e podem ter impedido uma reação adequada do piloto no sentido de corrigir o eixo de decolagem ou mesmo de realizar uma abortiva com segurança.

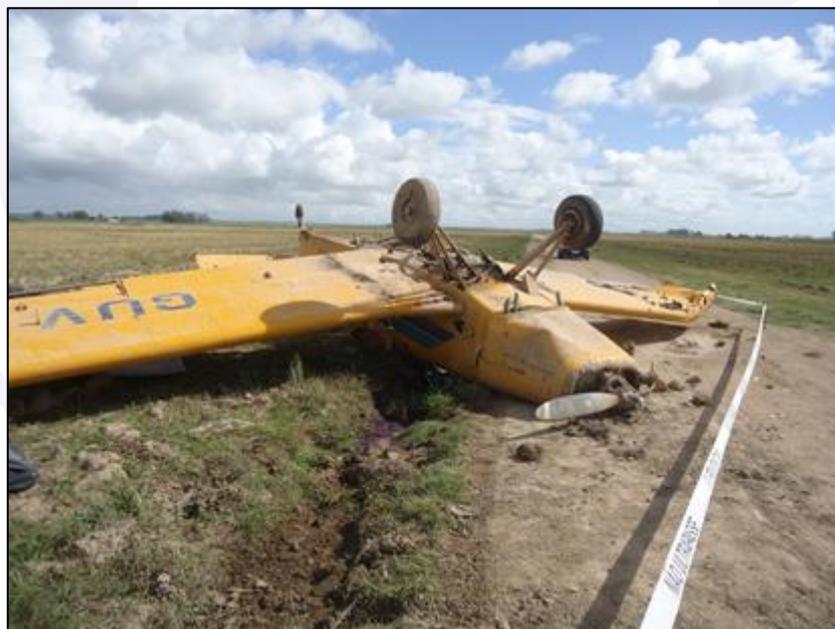
Após ter percorrido 130m, a aeronave saiu pela lateral esquerda da pista. Nesse momento, o pneu do trem de pouso principal esquerdo caiu na vala que delimitava aquela lateral da área, o que provocou o capotamento do avião.

Figura 2 - Situação da aeronave após a parada total.
