**COMANDO DA AERONÁUTICA**  
**CENTRO DE INVESTIGAÇÃO E PREVENÇÃO DE**  
**ACIDENTES AERONÁUTICOS**

**RELATÓRIO FINAL**  
**A-548/CENIPA/2017**

<b>OCORRÊNCIA:</b>	<b>ACIDENTE</b>
<b>AERONAVE:</b>	<b>PT-IFS</b>
<b>MODELO:</b>	<b>PA-34-200</b>
<b>DATA:</b>	<b>17MAIO2011</b>

O presente Relatório Final refere-se ao acidente com a aeronave PT-IFS, modelo PA-34-200, ocorrido em 17MAIO2011, classificado como “[LOC-I] Perda de controle em voo”.

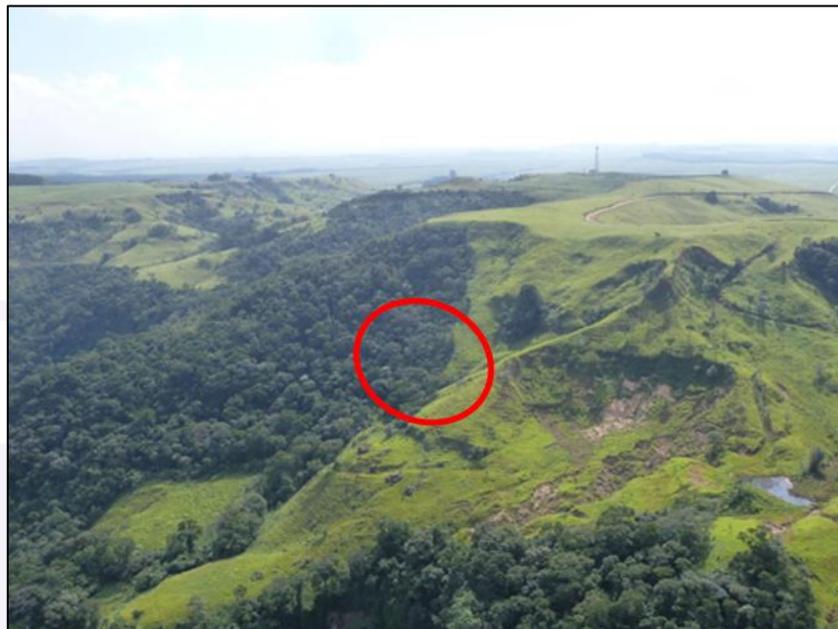
A aeronave colidiu contra a Serra do Facão, que possuía um perfil íngreme e encostas de terreno rochoso coberto por árvores. O topo da elevação estava a 1.000 metros de altura. O impacto ocorreu na encosta sul, a 930 metros de altura.

Figura 1 - Local da queda da aeronave.

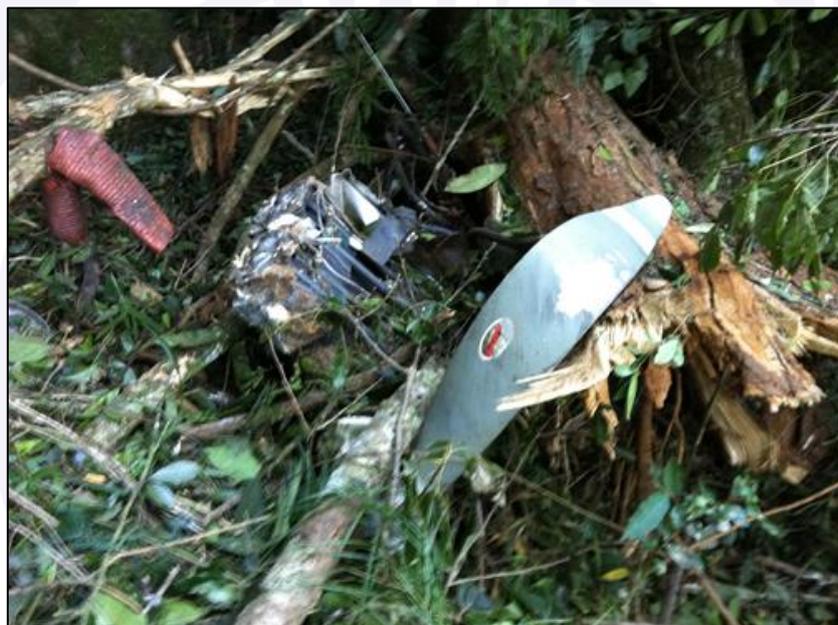
Ambas as hélices apresentavam características de deformação compatíveis com uma colisão em terreno macio, na qual os motores desenvolviam potência. Havia indicações de que a hélice do motor direito cortou alguns troncos de árvores na trajetória até o ponto do último impacto.

Figura 2 - Condição em que foram encontrados o motor e a hélice direitos.

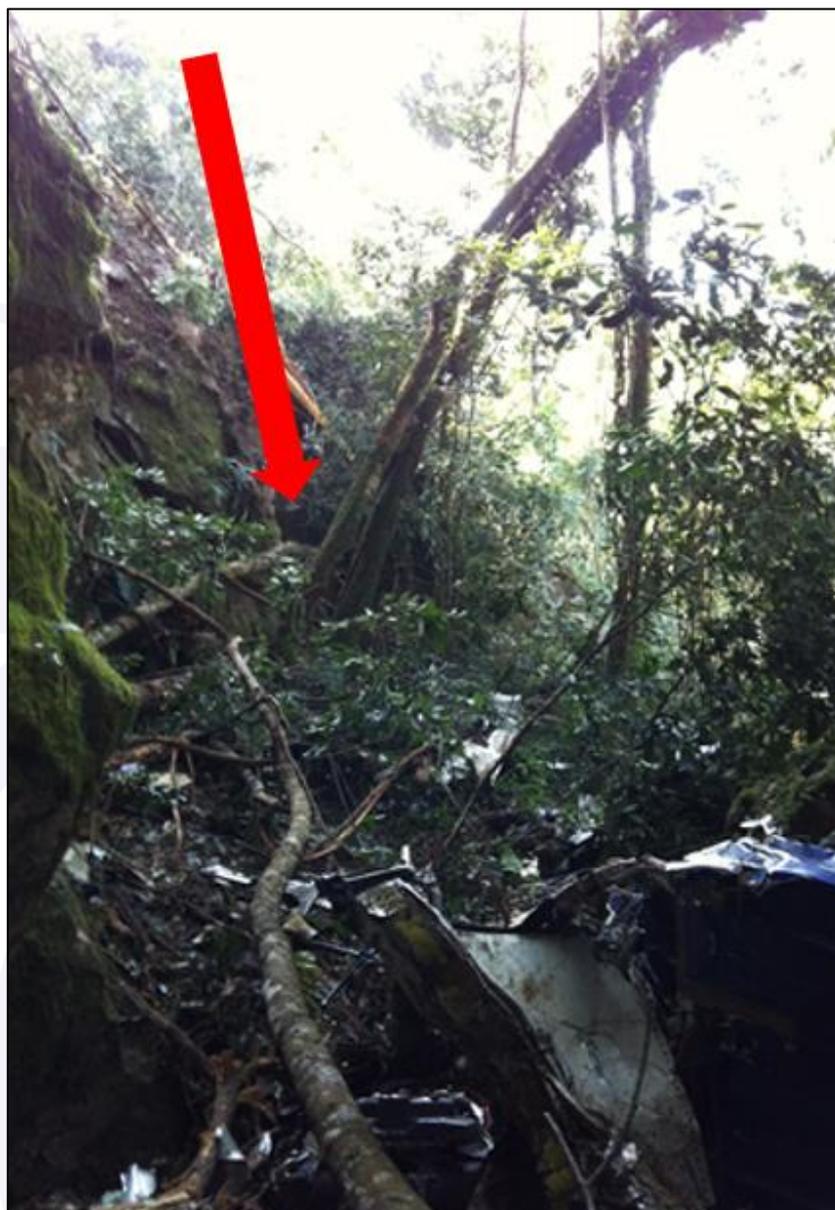
Os danos verificados na vegetação local permitiram estimar que o ângulo da trajetória de colisão foi de aproximadamente 70º picados e que a inclinação das asas era de, aproximadamente, 30º, em curva para a direita.

Figura 3 - Trajetória da aeronave.

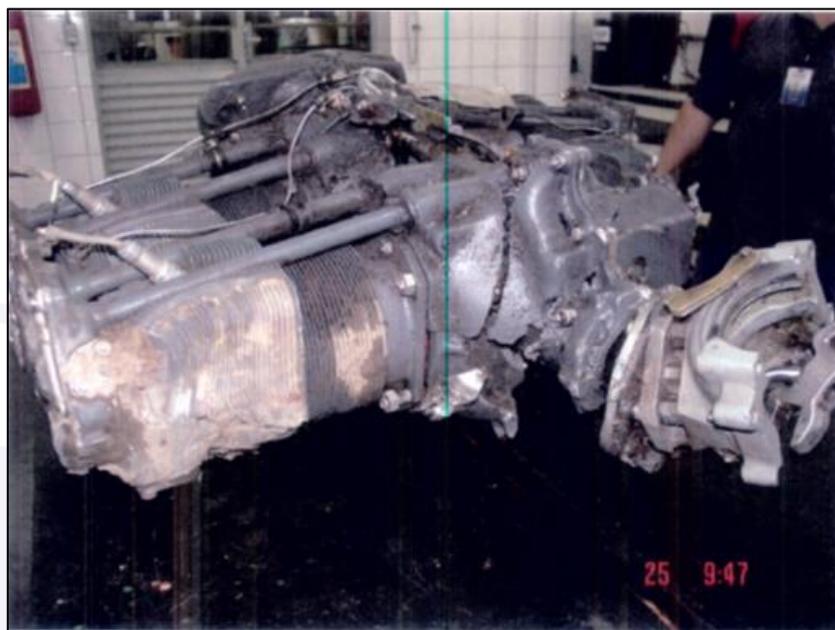
Os exames realizados nos motores pelo Instituto de Aeronáutica e Espaço (IAE), em São José dos Campos, SP, mostraram que eles apresentavam danos semelhantes. Verificou-se que ambos estavam quase totalmente destruídos, evidenciando que a colisão ocorreu com velocidade elevada.

Figura 6 - Vista frontal do motor esquerdo.

Durante a análise dos componentes internos dos dois motores, não foram identificadas quaisquer anormalidades que pudessem comprometer o seu funcionamento.

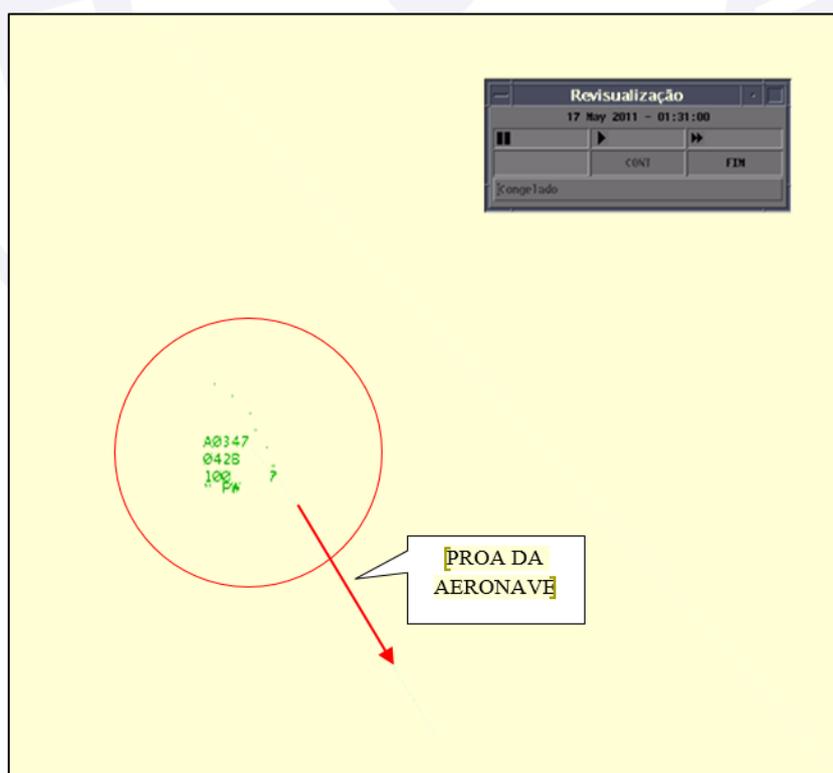
Depois de liberada pelo APP-YS, durante a descida da altitude de 5.500 FT para 4.200 FT ela, inicialmente, manteve a proa de Piracicaba e reduziu a velocidade de 140 para 100 KT.

Figura 9 - Visualização radar 17MAIO2011 01:31:00 (UTC).

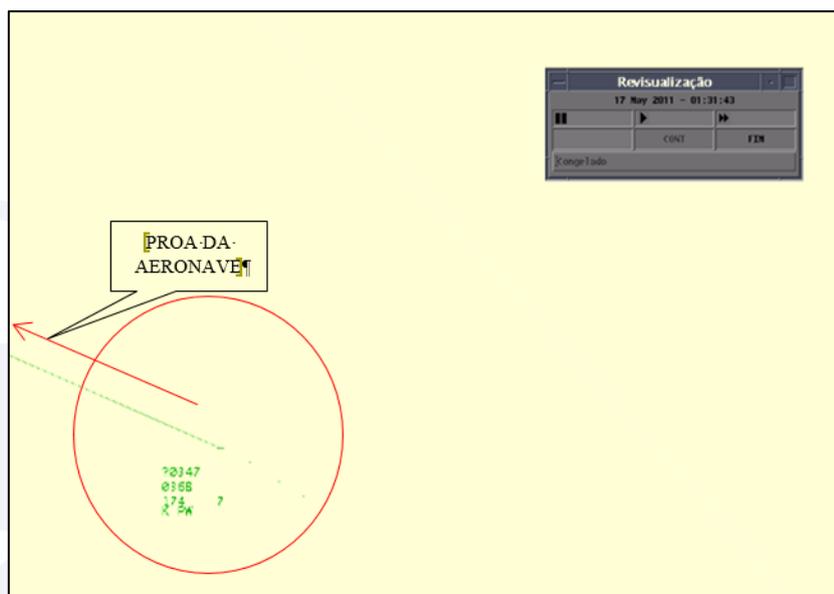
A 01h31min43seg (UTC), a aeronave iniciou uma curva pela direita, acelerando a velocidade para 174 KT.

Figura 10 - Visualização radar 17MAIO2011 01:31:43 (UTC).

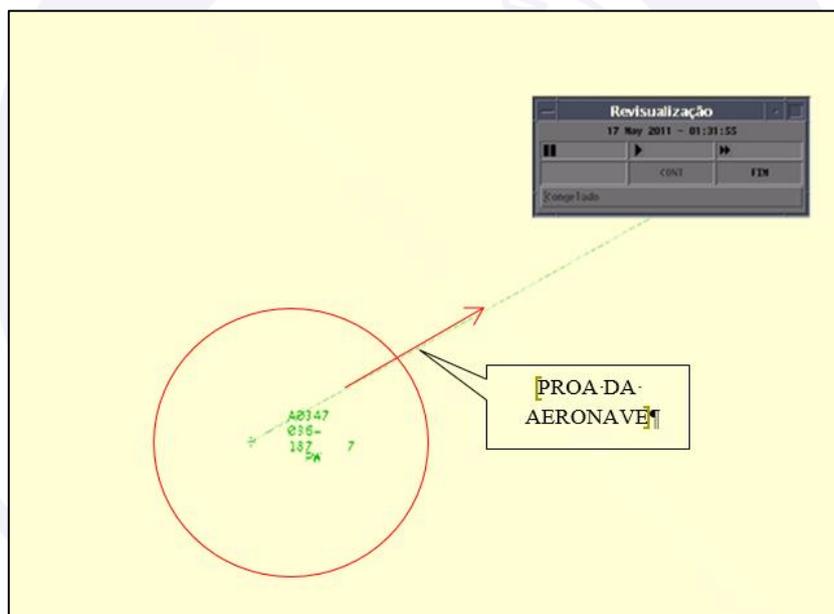
A 01h31min55seg, ela continuava em curva pela direita, porém havia acelerado para 187 KT.

Figura 11 - Visualização radar 17MAIO2011 01:31:55 (UTC).

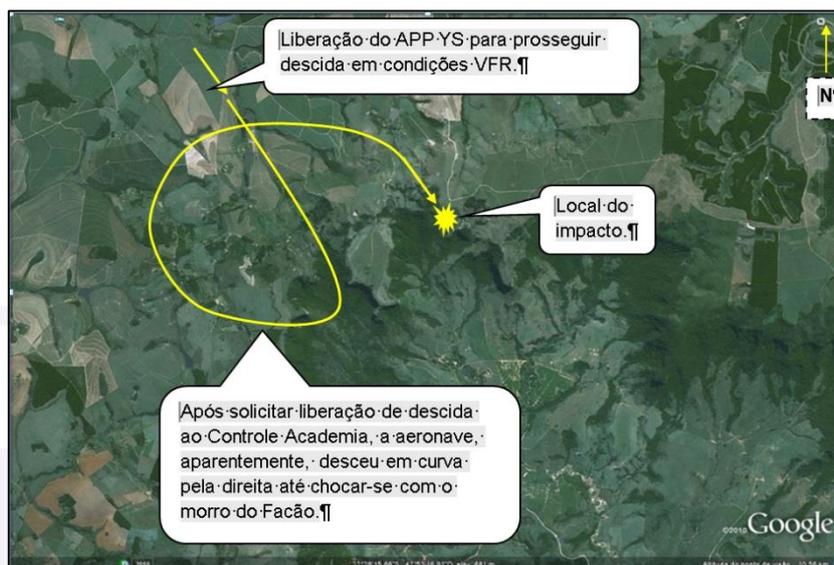
Figura 12 - Croqui da ocorrência.

Não foi possível determinar o motivo da execução dessa curva à direita, entretanto, pela visualização apresentada pelos radares, pôde-se verificar que ela foi iniciada com velocidades horizontal e vertical compatíveis com uma curva controlada.

Após os primeiros 90 graus de curva, foi verificado o aumento gradativo da velocidade horizontal da aeronave, que acelerou até próximo da velocidade máxima estrutural em cruzeiro prevista em manual de voo.
