COMANDO DA AERONÁUTICA
CENTRO DE INVESTIGAÇÃO E PREVENÇÃO DE
ACIDENTES AERONÁUTICOS

RELATÓRIO FINAL
A - 009/CENIPA/2013

<u>OCORRÊNCIA:</u>	ACIDENTE
<u>AERONAVE:</u>	EC-GLE
<u>MODELO:</u>	A340-300
<u>DATA:</u>	07FEV2012

O presente Relatório Final refere-se ao acidente com a aeronave EC-GLE, modelo A340-300, ocorrido em 07FEV2012, classificado como causado por fenômeno meteorológico.

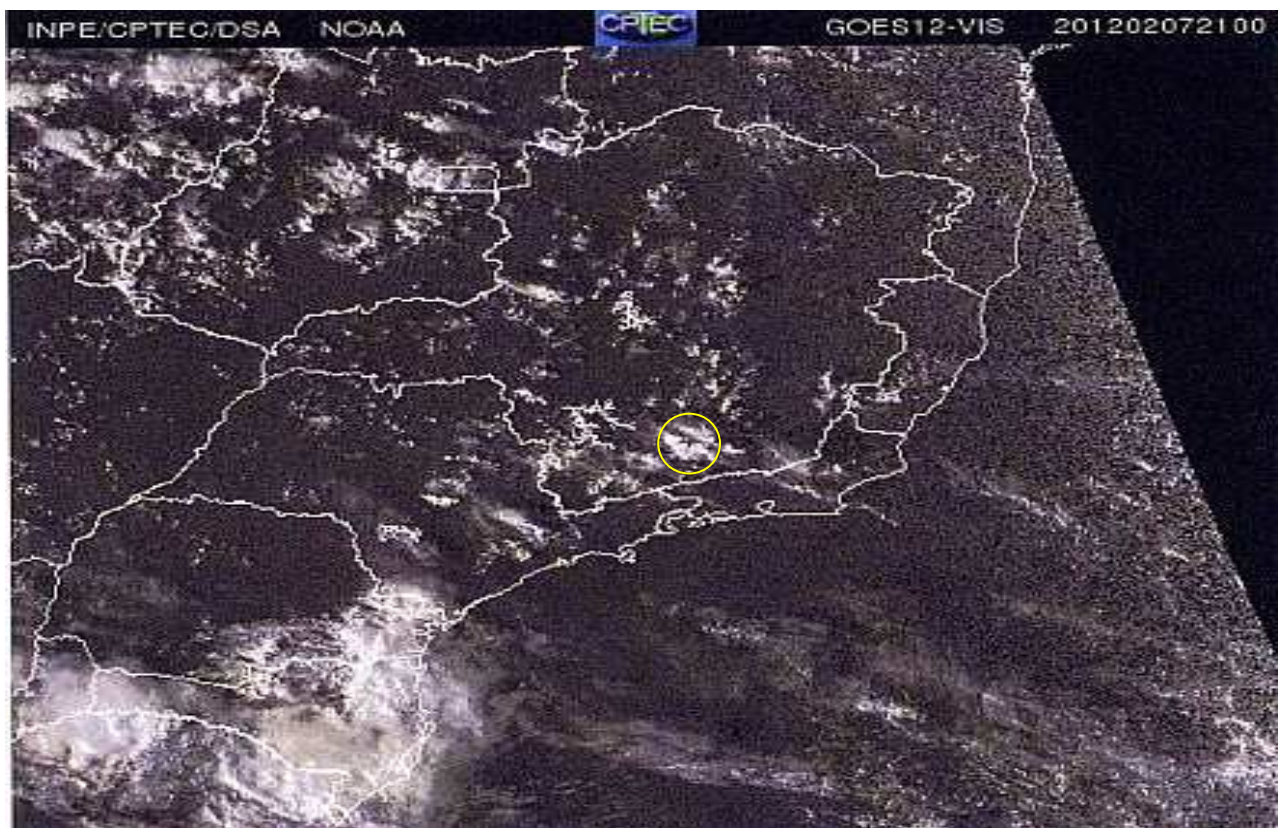
Figura 1 – Imagem do satélite GOES 12 do dia 07FEV2012 às 21:00 (UTC).

As condições meteorológicas na área da ocorrência e, mais precisamente, nas coordenadas 21°33'48"S e 043°49'06"W, entre os horários de 20:45 (UTC) e 21:15 (UTC) do dia 07FEV2012, não apresentavam um sistema sinótico, porém foi observada a presença de formações convectivas isoladas próximo às coordenadas supracitadas, de acordo com o observado nas imagens de satélite das 21:00U (UTC) nos canais VIS e T-REALCE, conforme as Figuras 1 e 2.

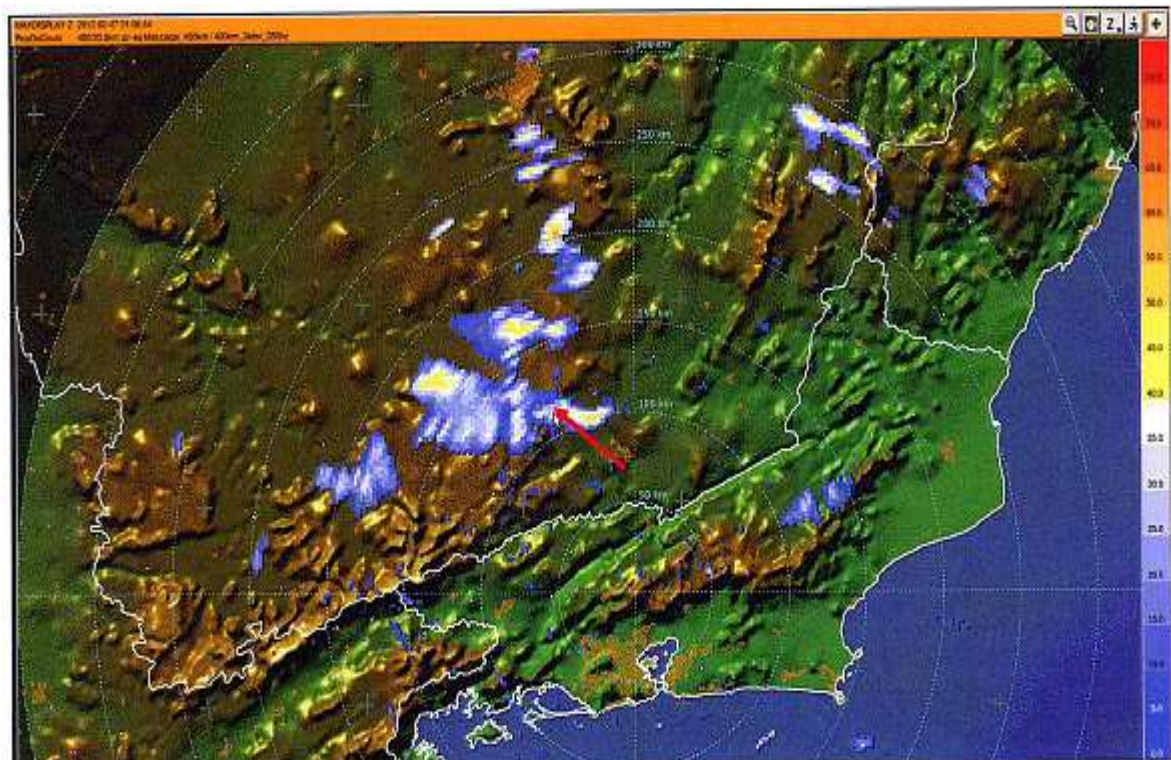
Figura 3 – Imagem ampliada das coordenadas 21°33'48"S e 043°49'06"W das 21:06:44 (UTC) do dia 07FEV2012.

As imagens do radar do Pico do Couto – RJ caracterizavam formações de nuvens com desenvolvimento vertical considerável, ultrapassando o FL300, como pode ser observado nas Figuras 3 e 4.

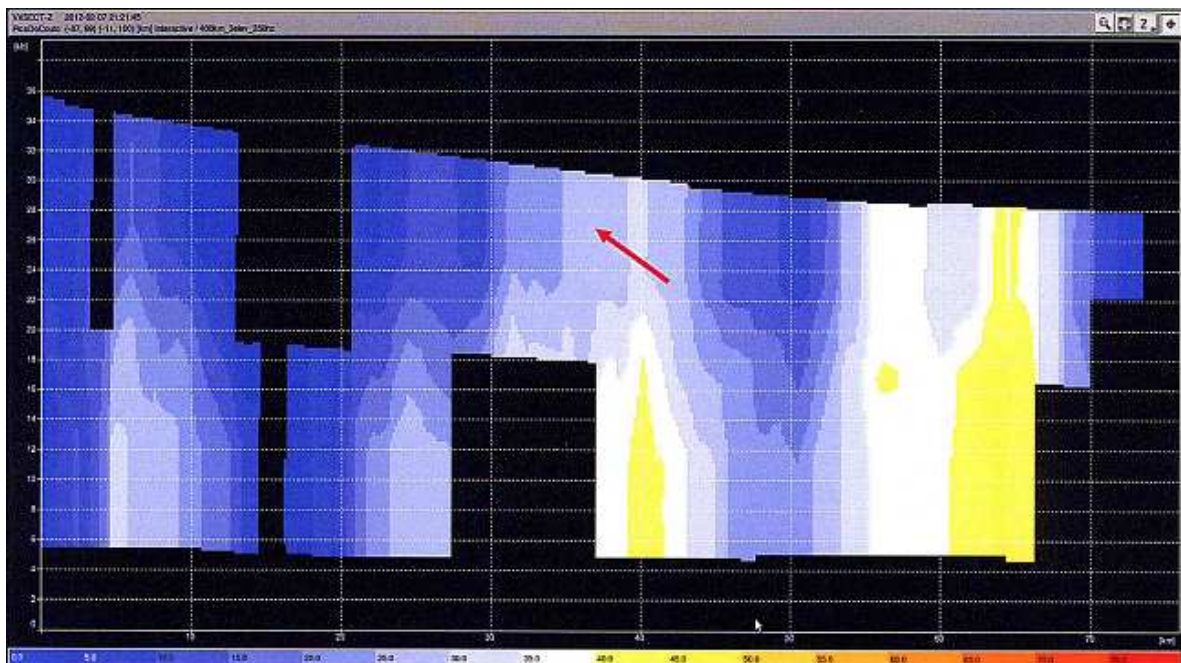
Figura 5 – Seção vertical das formações nas coordenadas 21°33'48"S e 043°49'06"W às 20:51:48 (UTC).

Nas Figuras 5 e 6, observa-se o corte transversal das formações de nuvens com um núcleo convectivo em desenvolvimento entre 20:51:48 (UTC) e 21:06:44 (UTC). Nesta formação em desenvolvimento, era razoável prever a possibilidade de ocorrência de turbulência moderada e severa. Existia a possibilidade de o radar meteorológico embarcado na aeronave não ter captado a turbulência, devido aos núcleos das nuvens, do tipo CB, ainda estarem em formação.

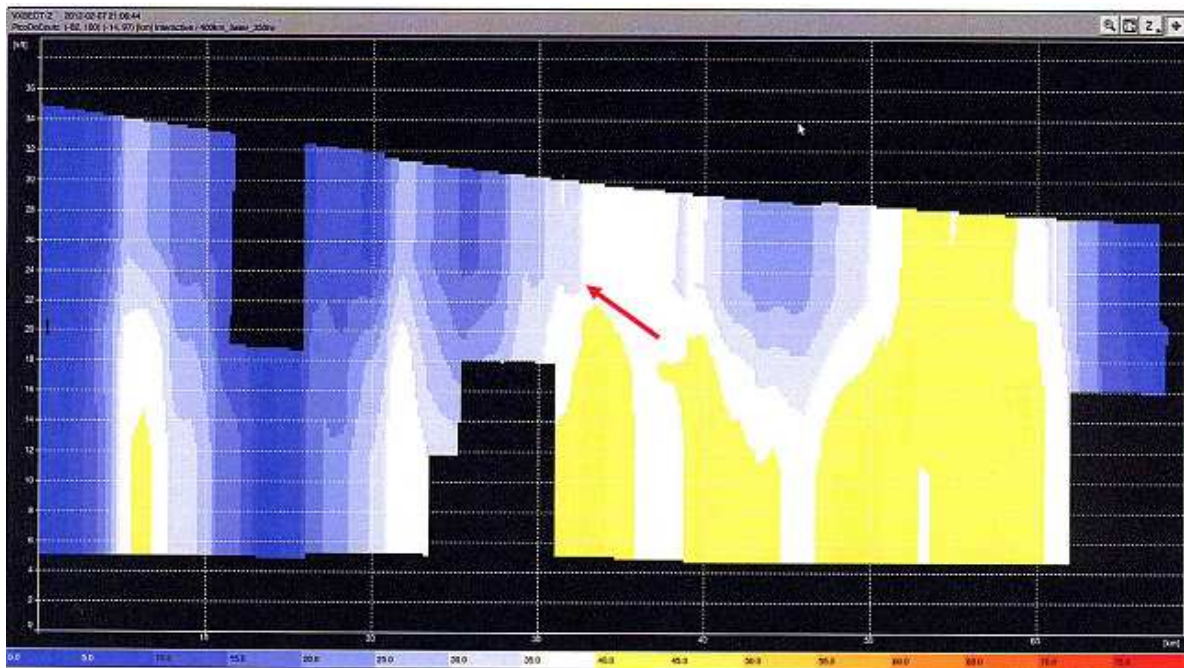
Figura 7 – Seção vertical das formações nas coordenadas 21°33'48"S e 043°49'06"W às 21:21:45 (UTC).

Conforme a Figura 7, às 21:21:45 (UTC) esse núcleo já apresentava o estágio de dissipação.

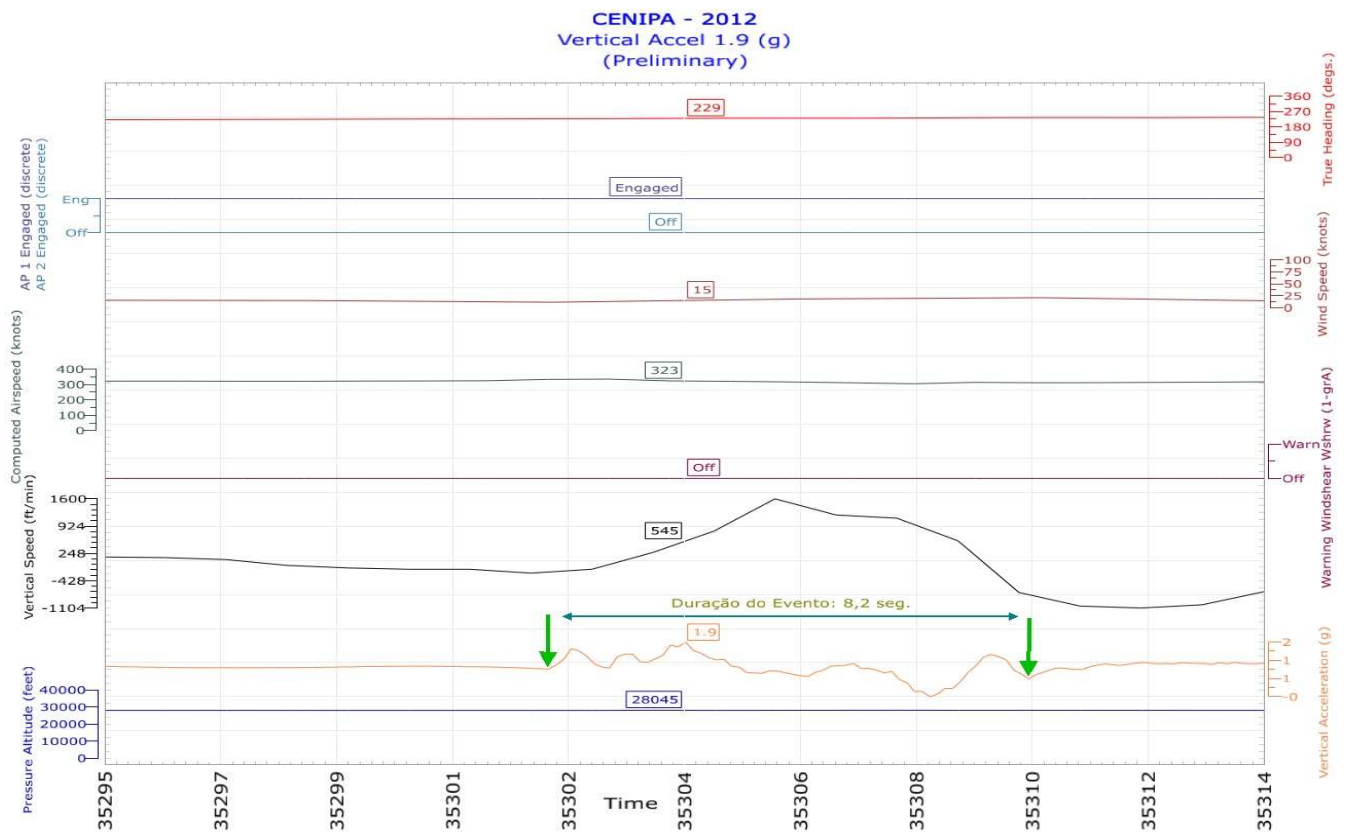
Figura 8 – Variação de *Vertical Acceleration* durante o evento.

Na análise dos dados de voo do FDR, foi possível constatar que a aeronave passou por uma variação de *Vertical Acceleration*, ou seja, ao passar pela área de turbulência, ficou registrado que a aeronave foi submetida a um fator de carga que variou entre +1.9 G e -0.2 G, com a duração de 8,2 segundos, ou seja, uma variação de 2,1 G (Figura 8).

A turbulência severa foi rápida e durou cerca de 08 seg. Neste período, a aeronave passou por uma variação intensa de fator de carga, quando foi submetida a um fator de carga negativa de -0,2 G, seguido por um positivo de 1,9 G, ou seja, uma variação de 2,1 G, o qual provavelmente provocou as lesões físicas nas pessoas a bordo.

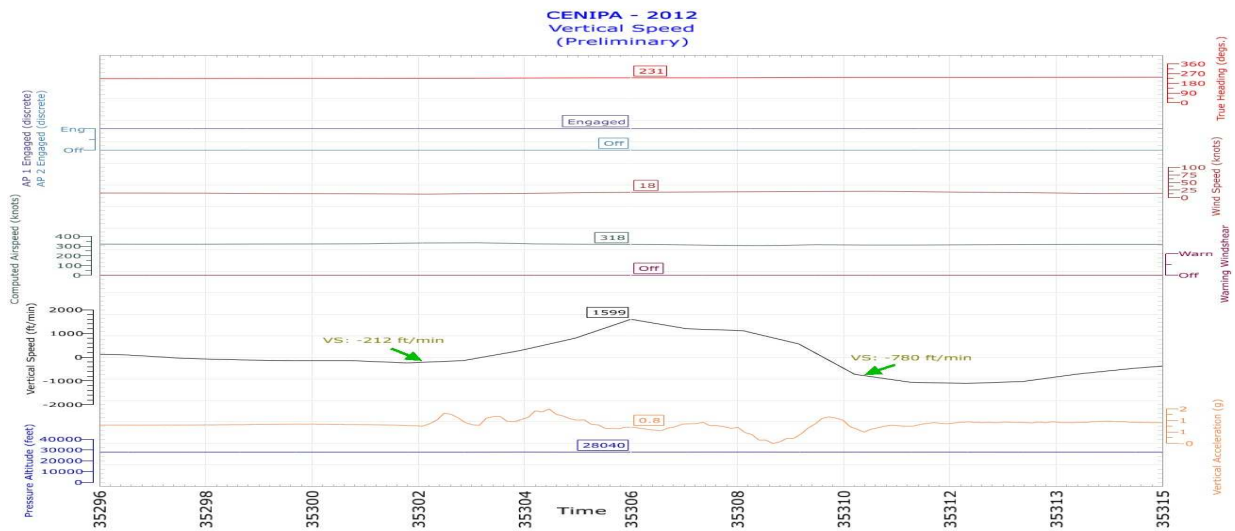
Figura 9 – Variação da *Vertical Velocity* durante o evento.

A fase mais intensa da turbulência caracterizou-se apresentando variações expressivas na *Vertical Velocity* da aeronave, tendo esta variação atingido extremos entre -212ft/min e +1599ft/min, voltando a estabilizar em -780ft/min, ao sair da área de turbulência severa para a área de turbulência leve, até estabilizar-se novamente no FL280 (Figura 9).
