COMANDO DA AERONÁUTICA
CENTRO DE INVESTIGAÇÃO E PREVENÇÃO DE
ACIDENTES AERONÁUTICOS

RELATÓRIO FINAL
A - 047/CENIPA/2014

<u>OCORRÊNCIA:</u>	ACIDENTE
<u>AERONAVE:</u>	PT-UMV
<u>MODELO:</u>	EMB-202
<u>DATA:</u>	07DEZ2012

O presente Relatório Final refere-se ao acidente com a aeronave PT-UMV, modelo EMB 202, ocorrido em 07DEZ2012, classificado como colisão em voo com obstáculo.

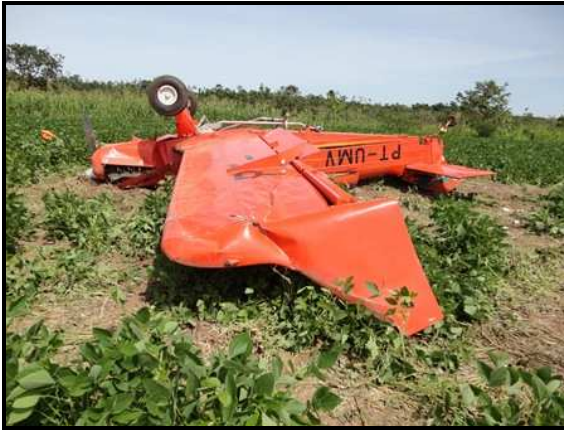
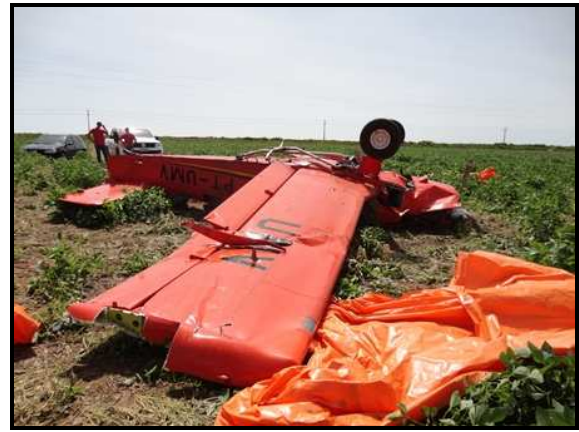
Figuras 1 e 2 - Situação da aeronave após a colisão.

Após o primeiro impacto contra o fio, o monomotor percorreu aproximadamente 215 metros até a parada total. A aeronave parou no dorso e sofreu danos substanciais em toda a sua estrutura.

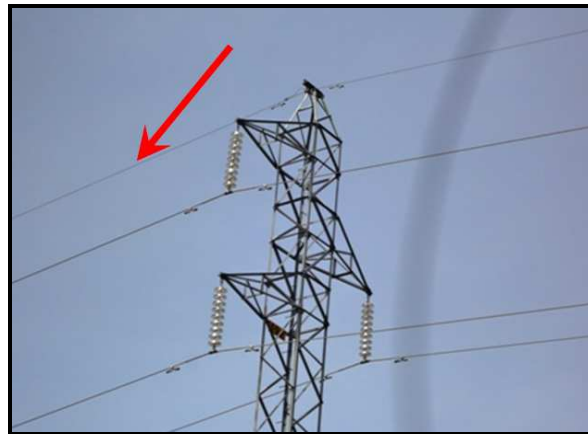
A aeronave colidiu contra o cabo guarda, também conhecido como cabo para-raios, de uma rede de alta tensão no entorno do km 32 da rodovia.

Figura 3 - Rede elétrica na qual ocorreu a colisão. Em destaque, o cabo guarda já reinstalado pela CEMAT.

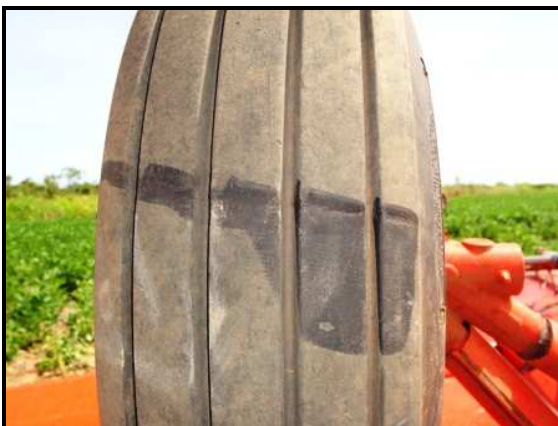
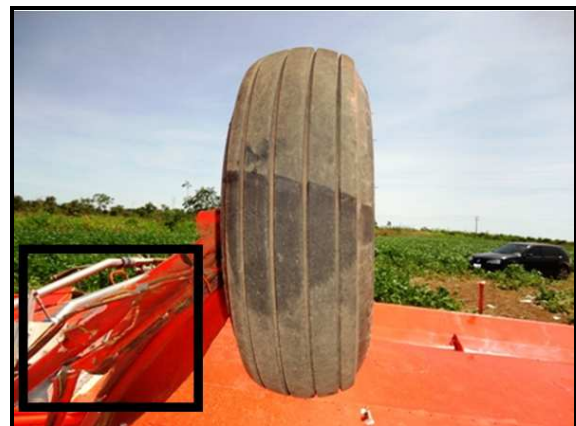
Figuras 4 e 5 - Marca do cabo de aço no pneu direito da aeronave e danos causados à perna do trem de pouso.

O impacto mais significativo ocorreu na perna do trem de pouso principal direito. Nesse lado, o pneu atingiu o cabo de aço e passou por baixo dele, acarretando o enroscamento na perna do trem de pouso.

O cabo de aço não se rompeu no corta-fios, que fica posicionado à frente das pernas do trem de pouso principal, ocasionando a queda da aeronave.

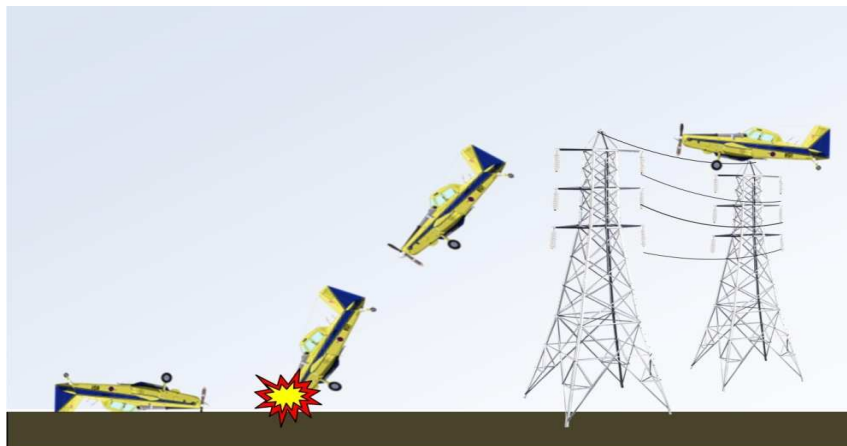
Após o primeiro impacto, o monomotor percorreu aproximadamente 215 metros até a parada total. O ângulo da trajetória de voo em relação à rede de alta tensão foi estimado em cerca de 55° .

Figura 6 - Dinâmica do acidente.

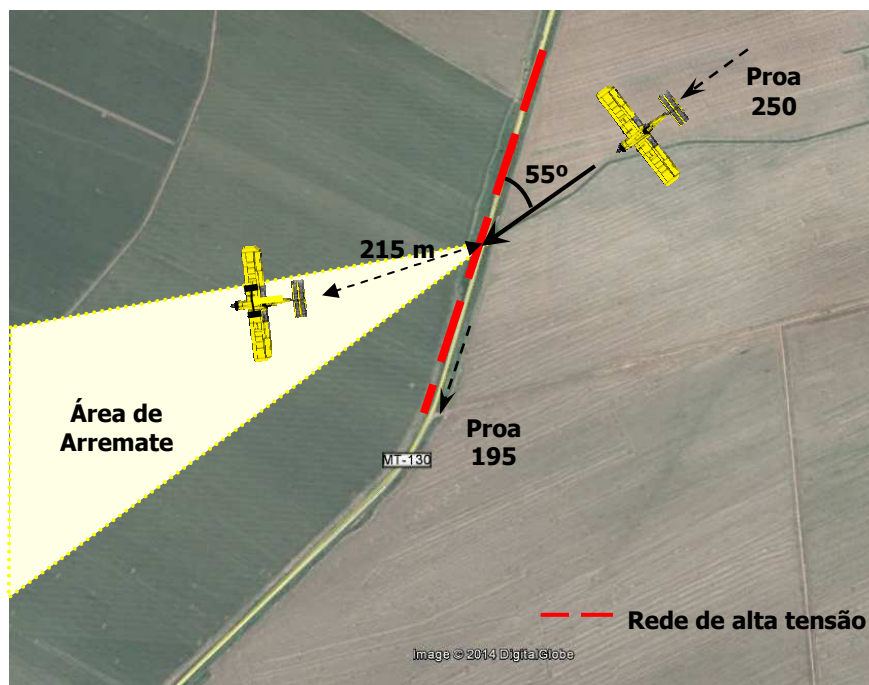
Figura 7- Dinâmica do acidente.

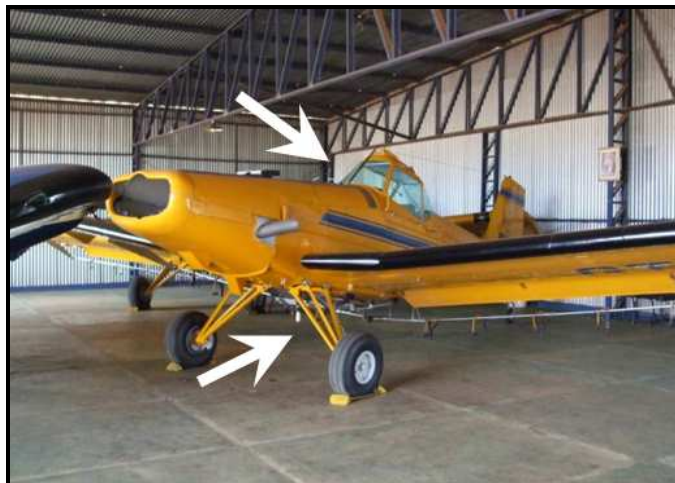
Figura 12 - Corta-fios do Ipanema.

Na aeronave Ipanema, o corta-fios é composto por lâminas de corte de alta resistência instaladas nas pernas dos trens de pouso principais e à frente do para-brisa, como indicado pelas setas na foto acima.

Nesta ocorrência, o corta-fios permitiu que o cabo resistisse o suficiente para provocar a mudança na atitude de voo da aeronave, culminando em sua queda.

Tal fato ocorreu em razão de um impacto com ângulo de trajetória inferior a 60° e da resistência à tração do cabo em que se deu a colisão, superior a 1.760lbf, capacidade máxima de corte do corta-fios do EMB 200/201/202 Ipanema.
