RELATÓRIO FINAL
IG - 019/CENIPA/2013

<u>OCORRÊNCIA:</u>	INCIDENTE GRAVE
<u>AERONAVE:</u>	PR-HBE
<u>MODELO:</u>	AS-355N
<u>DATA:</u>	26JAN2013

O presente Relatório Final refere-se ao Incidente Grave com a aeronave PR-HBE, modelo AS 355N, ocorrido em 26JAN2013, classificado como fogo em voo.

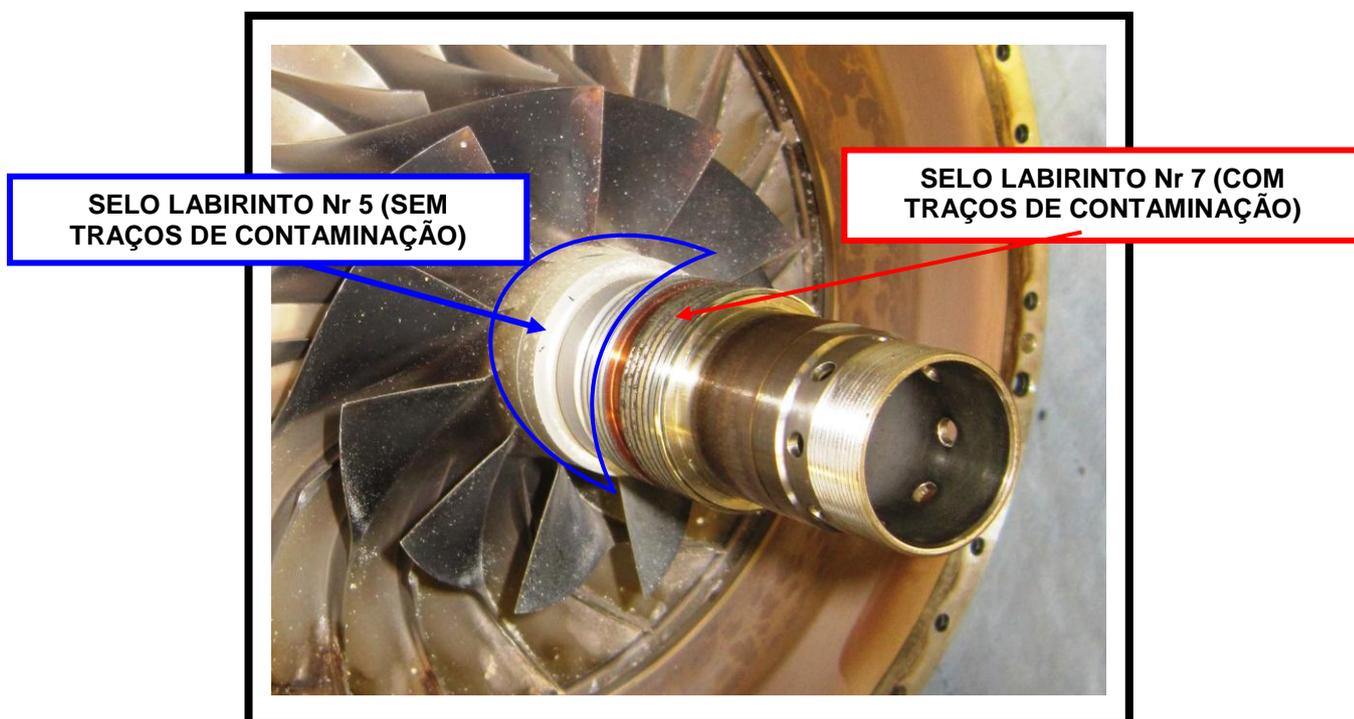
O resultado da pesquisa identificou uma discrepância no selo labirinto duplo, causado por contaminação. A contaminação obstruiu as passagens calibradas de ar, permitindo que o óleo de lubrificação se misturasse ao ar que iria para a câmara de combustão, ocasionando um excessivo e instantâneo aumento de temperatura, provocando o fogo que fora visto saindo pelo escapamento.

A contaminação originada por impurezas acumuladas na área frontal do selo labirinto número 7, pode ter sido proveniente do ar de entrada da seção de compressão dos gases.

Figura 1 – Detalhes de contaminação do selo labirinto duplo.

Deste modo, restou a possibilidade maior de que a contaminação tenha ocorrido em razão do acúmulo de impurezas provenientes do ar de entrada do compressor, uma vez que a operação era, na maioria do tempo, realizada em clareiras, local de intensa poeira e alta umidade.

É possível que o problema apresentado no motor, contaminação do selo labirinto, tenha sido causado em razão de não ter sido observada a recomendação do fabricante do motor de aumentar a frequência de lavagem do compressor quando operando em local de poeira.

No manual do fabricante do motor existia uma recomendação para que os operadores, quando operando em área próxima ao mar, ou em área de alta concentração de poeira, lavassem o compressor diariamente, a fim de evitar perda no desempenho ou mau funcionamento do motor.
