COMANDO DA AERONÁUTICA
CENTRO DE INVESTIGAÇÃO E PREVENÇÃO DE
ACIDENTES AERONÁUTICOS

RELATÓRIO FINAL
A - 037/CENIPA/2013

OCORRÊNCIA:	ACIDENTE
AERONAVE:	PT-GZM
MODELO:	EMB-201A
DATA:	22FEV2013

O presente Relatório Final refere-se ao acidente aeronáutico com a aeronave PT-GZM, modelo EMB-201A, ocorrido em 22FEV2013, classificado como falha estrutural.

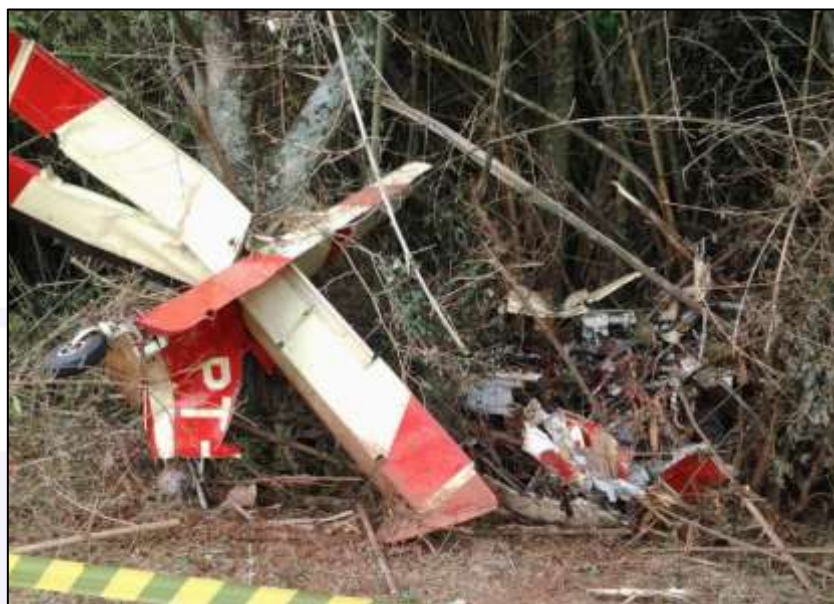
Houve o desprendimento da asa esquerda em voo e, na sequência, o impacto da aeronave contra as árvores. A asa esquerda foi encontrada 25 metros antes dos destroços.

Figura 1 - Posição da aeronave após o impacto contra as árvores.

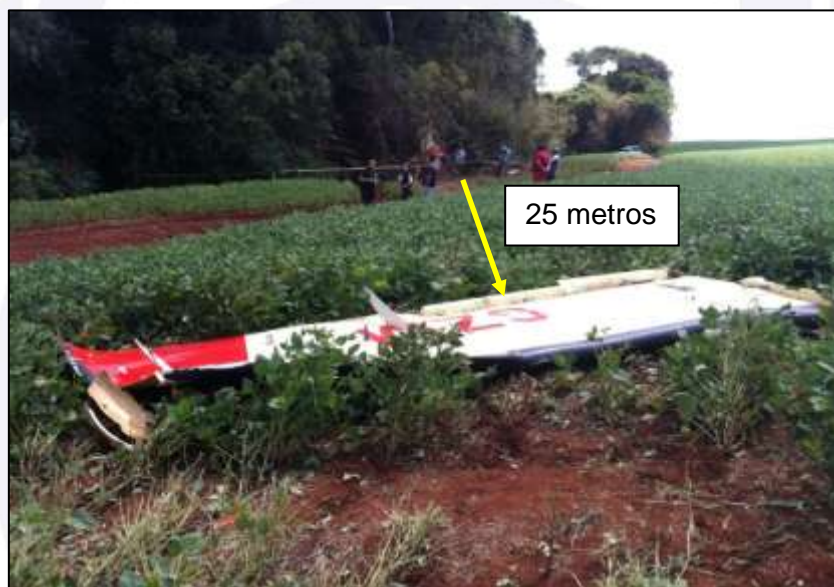
Figura 2 – Asa esquerda localizada 25 metros antes dos destroços.

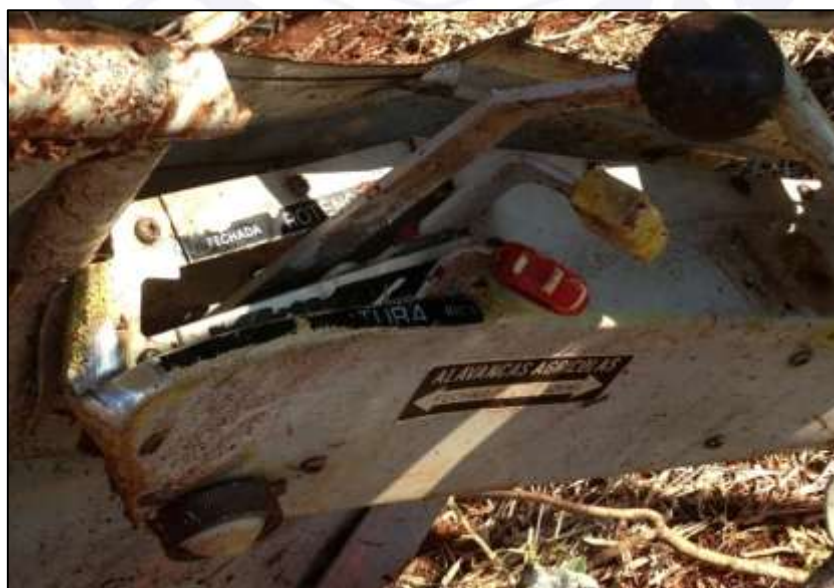
A aeronave colidiu contra as árvores com potência, sendo que grande parte dos destroços ficou concentrada. Os manetes de potência, de hélice e combustível estavam nas posições avançadas e o velocímetro indicava 110mph, ou seja, aproximadamente 95 nós.

Figura 3 – Posição dos manetes.

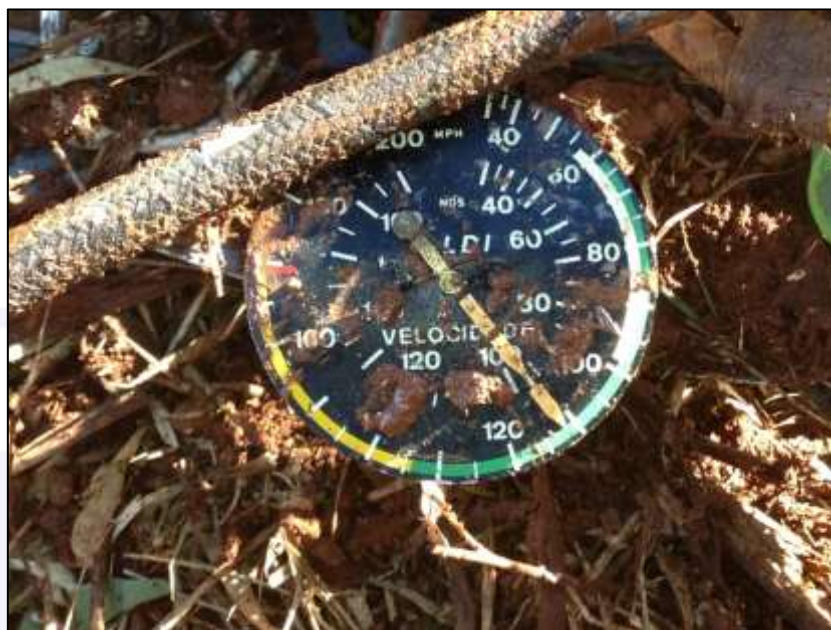
Figura 4 – Indicação do velocímetro.

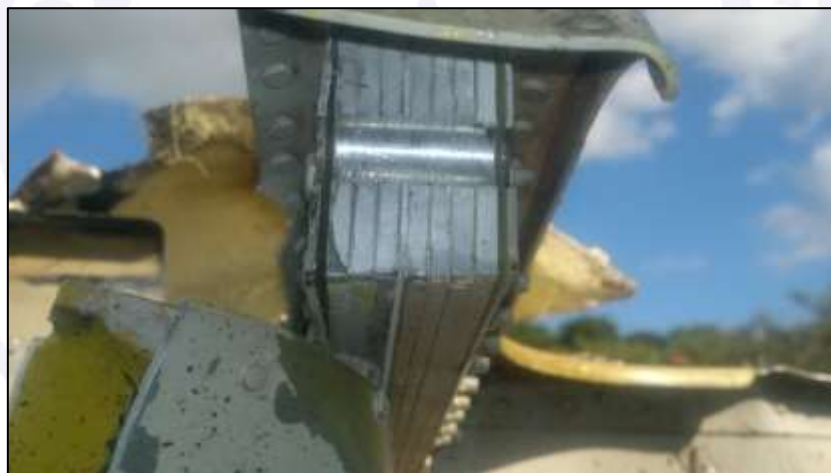
Durante a realização da Ação Inicial, foram identificadas fraturas na região da longarina da semi-asa esquerda (figura 5).

Figura 5 – Situação da asa esquerda no local da Ação Inicial.

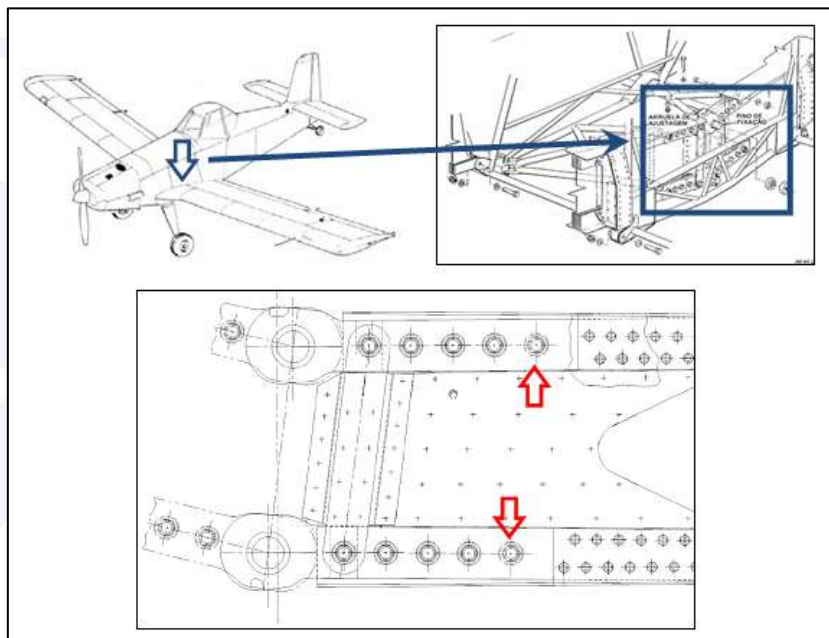
Figura 6 – Desenho esquemático da localização da região fraturada na aeronave Ipanema EMB-201A (em azul). As setas vermelhas indicam as regiões fraturadas na longarina da semi-asa esquerda, na região dos quintos pinos das mesas superior e inferior.

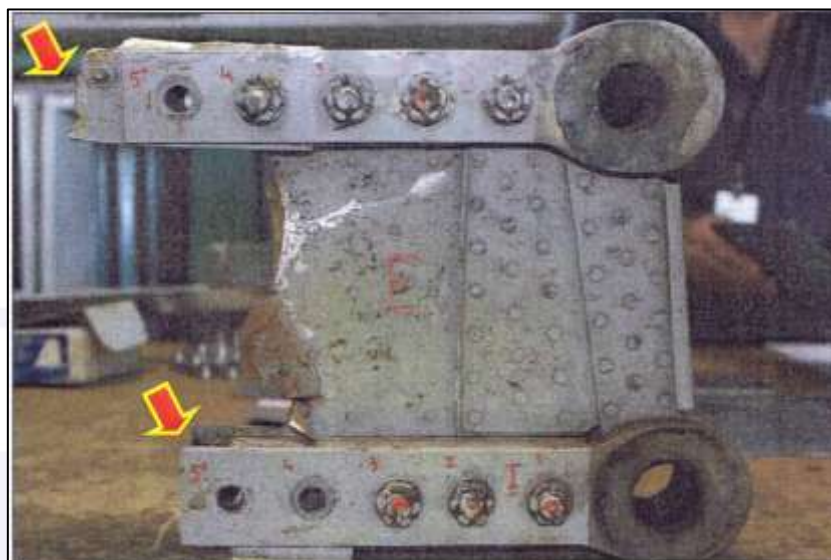
A análise visual indicou que a ruptura da longarina da semi-asa esquerda ocorreu nas posições dos quintos pinos (figura 8), os quais tem a função de prender as seguintes partes: chapas e o perfil “L” da longarina, a ferragem de ligação central e a estrutura tubular da aeronave (treliça). Nessa mesma região da longarina da semi-asa direita foram observadas trincas nas furações após a remoção dos respectivos pinos (figuras 9(a) e 10).

Figura 8 – Região da longarina da semi-asa esquerda recebida para análise. As setas vermelhas mostram a posição das fraturas observadas.

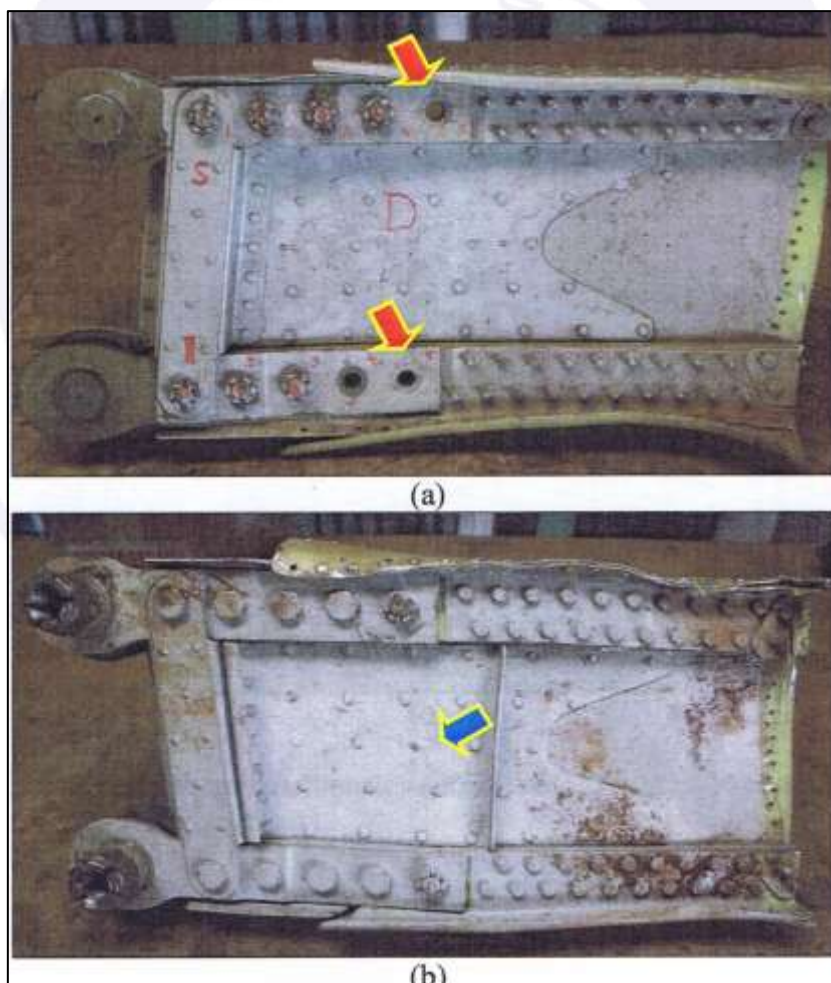
Observou-se um reparo anormal realizado na alma da longarina da semi-asa direita o qual pode indicar que a aeronave tenha sofrido danos anteriores e que os serviços de reparo adotados não tenham sido realizados de acordo com as prescrições do fabricante. Não havia registros de intervenções de manutenção nas longarinas das semi-asas da aeronave.

Figura 9 – Região da longarina da semi-asa direita recebida para análise. As setas vermelhas mostram as furações que apresentaram trincas. A seta azul mostra um reparo anormal realizado na alma da longarina.

Havia indícios de que a aeronave tivesse sofrido danos anteriores em sua longarina e que os serviços de reparo adotados não tenham sido realizados conforme orientações do fabricante.

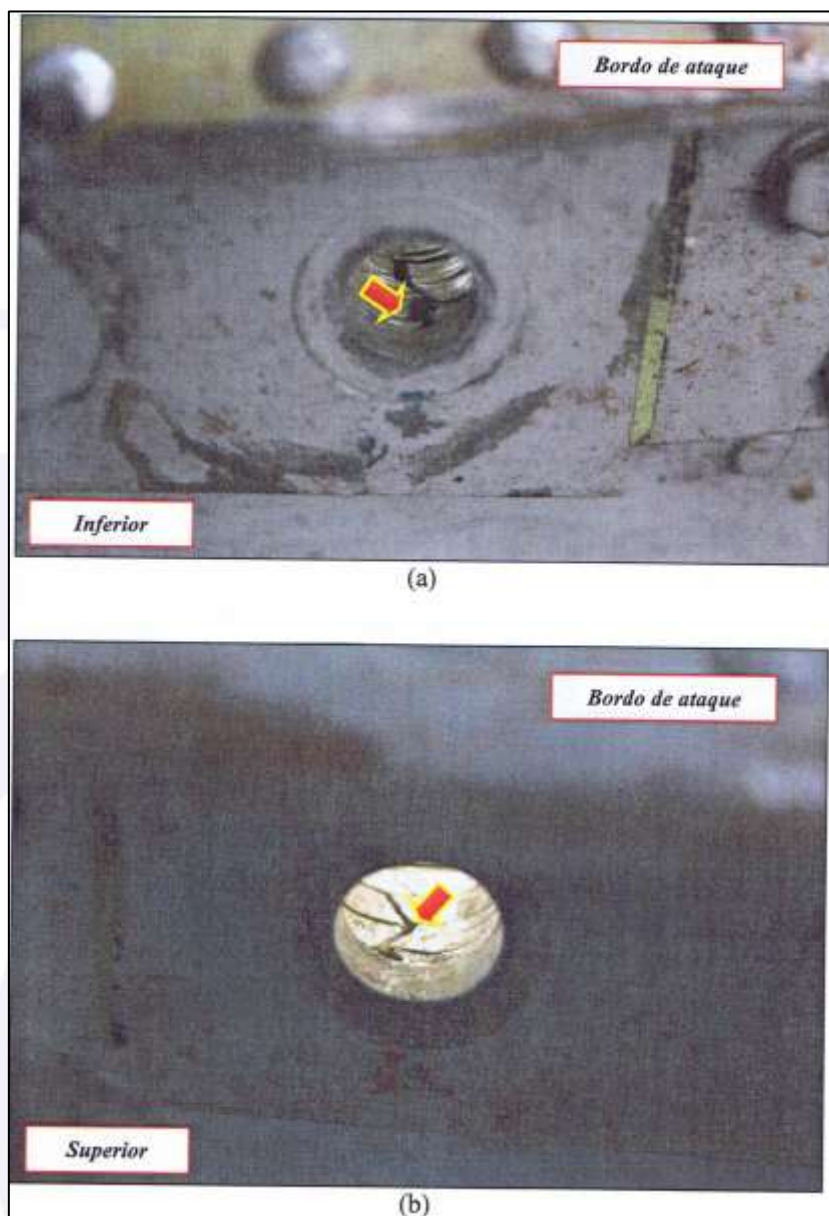
Figura 10 – Trincas (setas) observadas nas furações (furos dos 5º pinos) que conectam a treliça do avião na longarina da semi-asa direita.

As trincas observadas nas furações dos quintos pinos da semi-asa direita foram abertas e examinadas. A superfície de fratura das chapas da mesa superior apresentou aspecto característico de fratura por sobrecarga, como resultado da queda da aeronave. No entanto, as superfícies de fratura das três primeiras chapas da mesa inferior apresentaram indicações de fadiga nas quinas (bordas do furo) destas.

As análises realizadas nas trincas observadas no quinto furo da mesa inferior da longarina da semi-asa direita indicaram a presença de trincas de fadiga, ainda em estágio inicial, nas três primeiras chapas. O aspecto da superfície nesse furo foi o mesmo observado no quinto furo da mesa inferior da longarina da semi-asa esquerda, indicando que um processo de falha semelhante já estava em andamento na longarina da semi-asa direita.

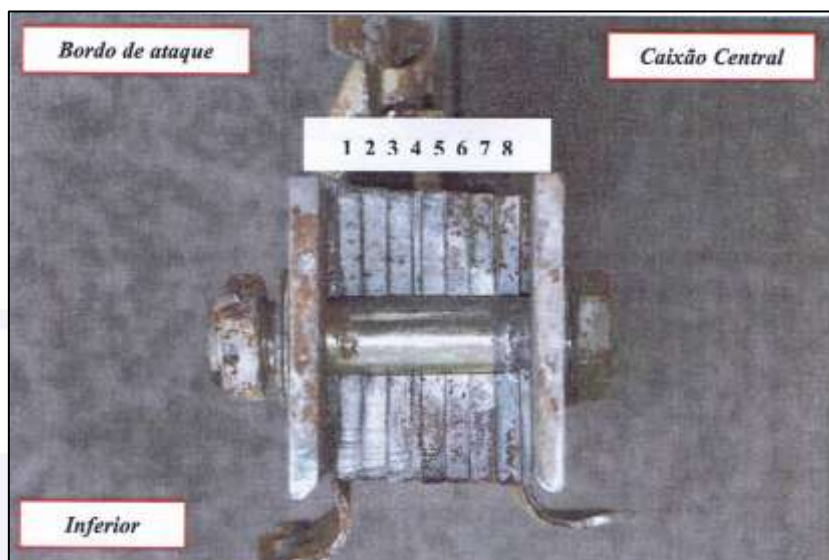
O exame visual das superfícies de fratura da longarina esquerda nas mesas superior e inferior apresentou características distintas. As chapas inferiores (figura 11a) apresentaram um aspecto macroscópico indicativo de fratura por fadiga, iniciada na chapa 1 e propagando-se chapa por chapa em direção à chapa 8. As chapas superiores (figura 11b) apresentaram aspecto de fratura por sobrecarga, sendo possível observar claramente deformação plástica (estricção) nas extremidades da fratura.

Figura 11a – Aspecto de fratura iniciada na chapa 1 e que se propagou até a chapa 8.

A trinca de fadiga propagou-se por cerca de 70% da seção das chapas da mesa inferior, o que causou uma redução na sua resistência mecânica e levou a sua ruptura final por sobrecarga. O rompimento da mesa inferior causou uma sobrecarga no resto da seção da longarina e, conseqüentemente, a sua ruptura e a perda da semi-asa esquerda da aeronave.

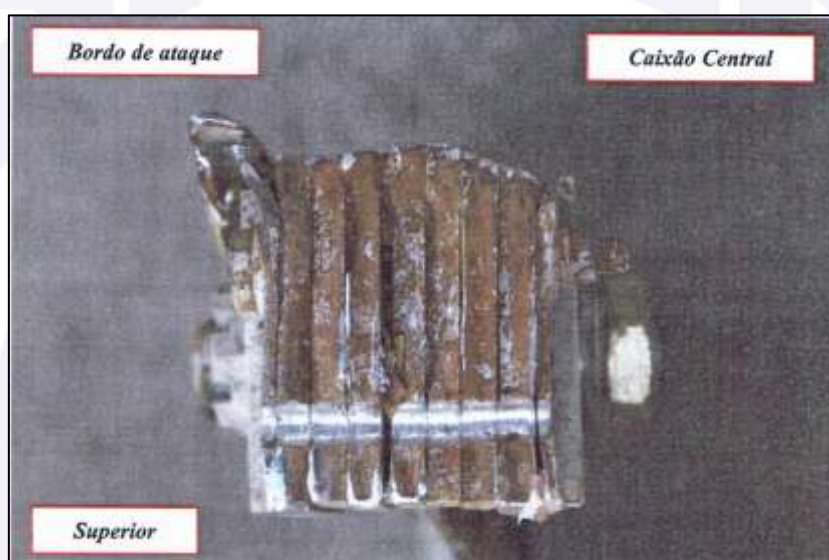
Figura 11b – Aspecto de fratura por sobrecarga.

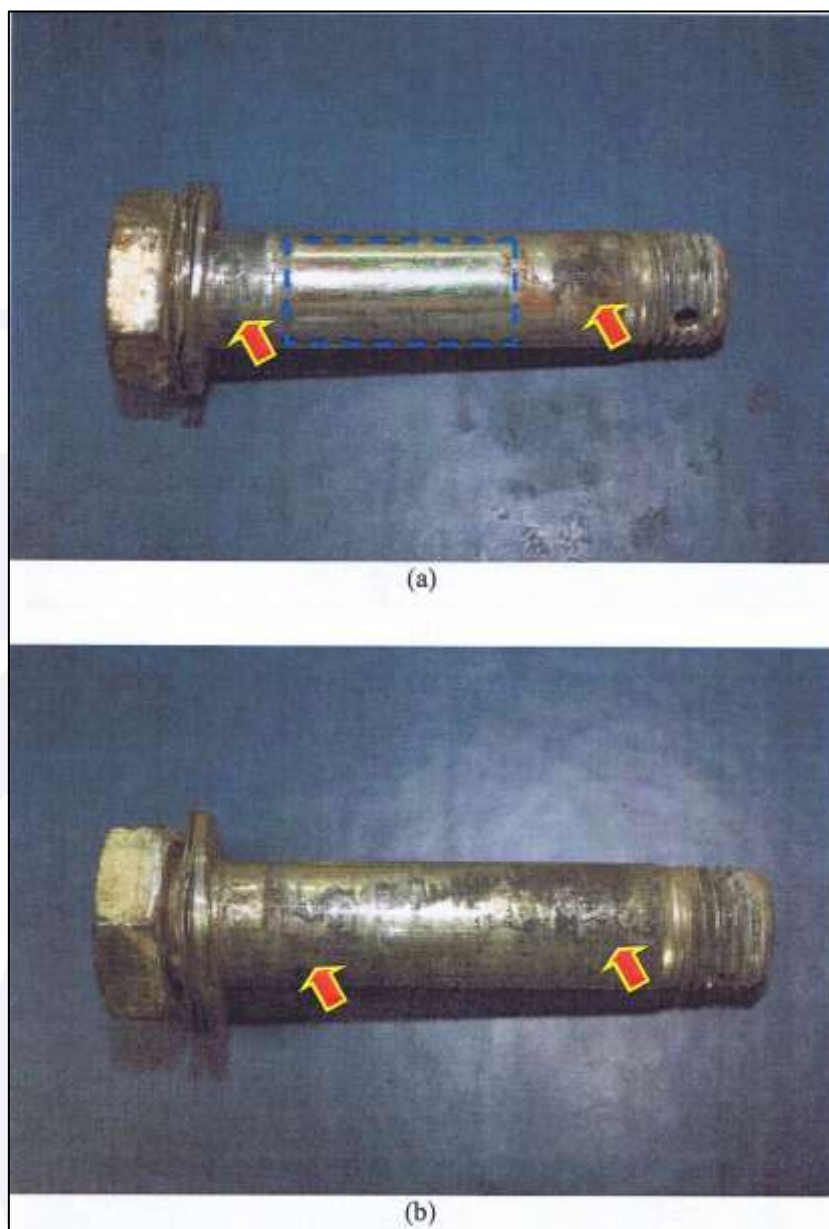
O exame visual do pino retirado do ponto de ligação entre a treliça e a mesa inferior da longarina da semi-asa esquerda indicou a presença de marcas de desgastes nas suas extremidades, mas na sua porção central (quadrado azul pontilhado na figura 12a) não foi observado nenhum desgaste relevante da camada protetora do pino (Cádmio). Todavia, marcas de desgaste em condições consideradas normais de uso foram claramente visualizadas na superfície oposta do pino (figura 12b).

Figura 12 – Aspectos do pino retirado do ponto de ligação entre a treliça e a mesa inferior da longarina da semi-asa esquerda. A superfície do pino apresenta áreas com indicações de desgaste acentuado (setas vermelhas), enquanto que em outras regiões não houve evidência de contato (quadrado pontilhado azul).

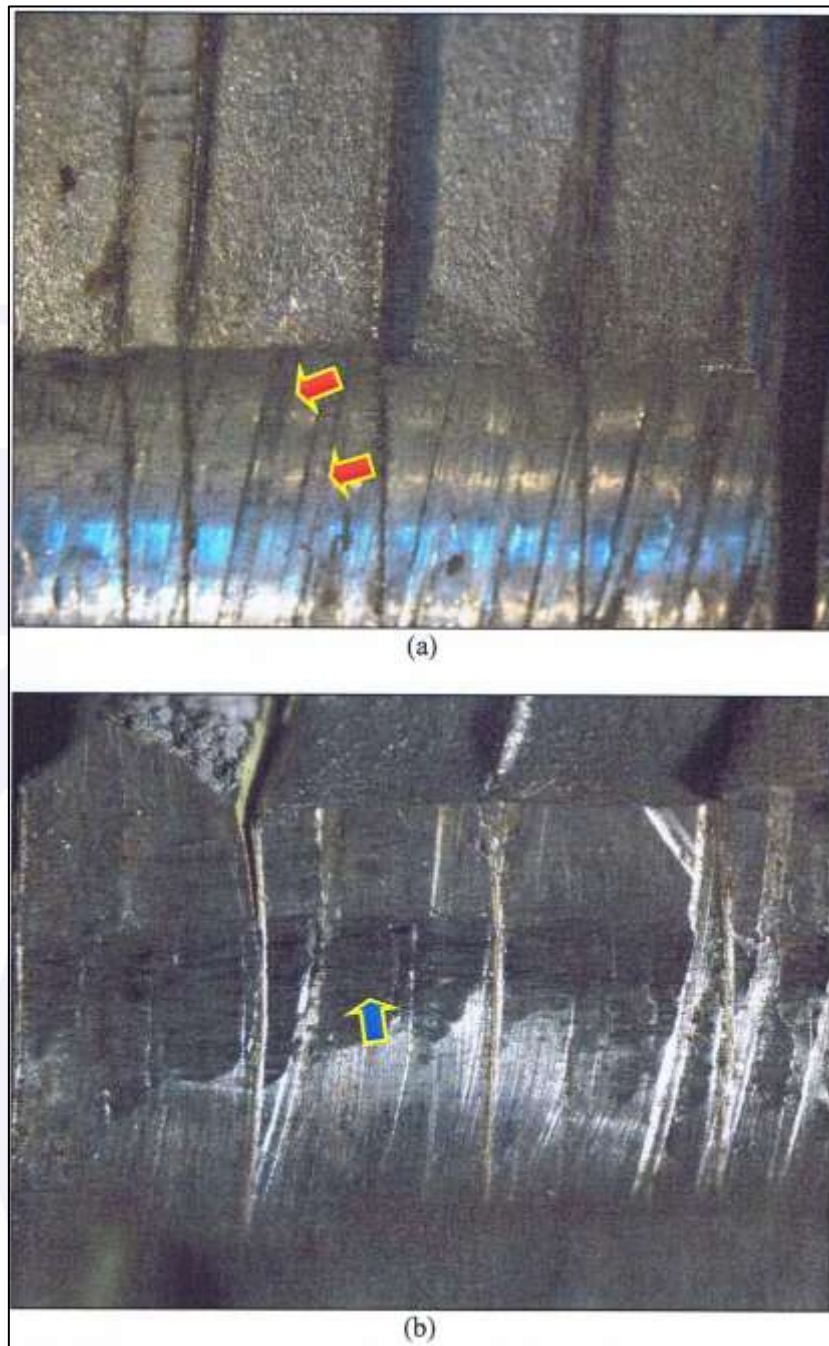
Exames por estereoscopia foram realizados nas superfícies de fratura e no acabamento da furação do quinto pino da mesa inferior da semi-asa esquerda fraturada. Foram observados riscos grosseiros na parede interna da furação e marcas de deformação ao longo do furo (figura 13). Ambos os danos foram causados pela montagem forçada do pino. Os pontos de nucleação de trinca estão localizados nas quinas das chapas (figura 14). Trincas secundárias paralelas à superfície de fratura também foram observadas (figura 14b).

Figura 13 – Região da furação do quinto pino da mesa inferior da semi-asa esquerda fraturada.

- (a) Mostra riscos paralelos radiais igualmente espaçados na parede do furo (setas vermelhas).
- (b) Mostra deformação da parede do furo (seta azul).

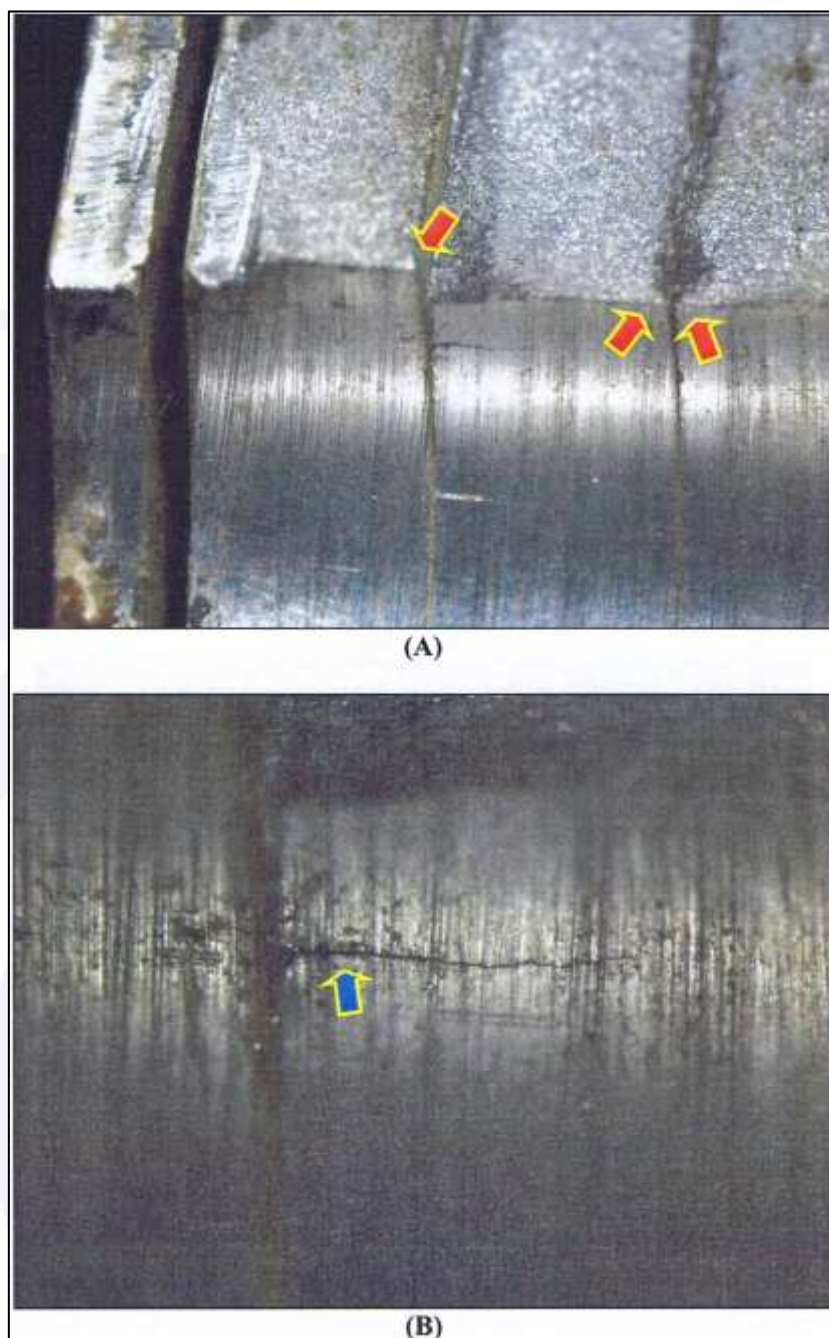
Figura 14 – Região da furação do quinto pino da mesa inferior da semi-asa esquerda fraturada.

- (a) Setas vermelhas apontam a nucleação de trincas na quina das chapas (borda dos furos).
- (b) Detalhe da trinca secundária na parede do furo abaixo da superfície de fratura (seta azul).

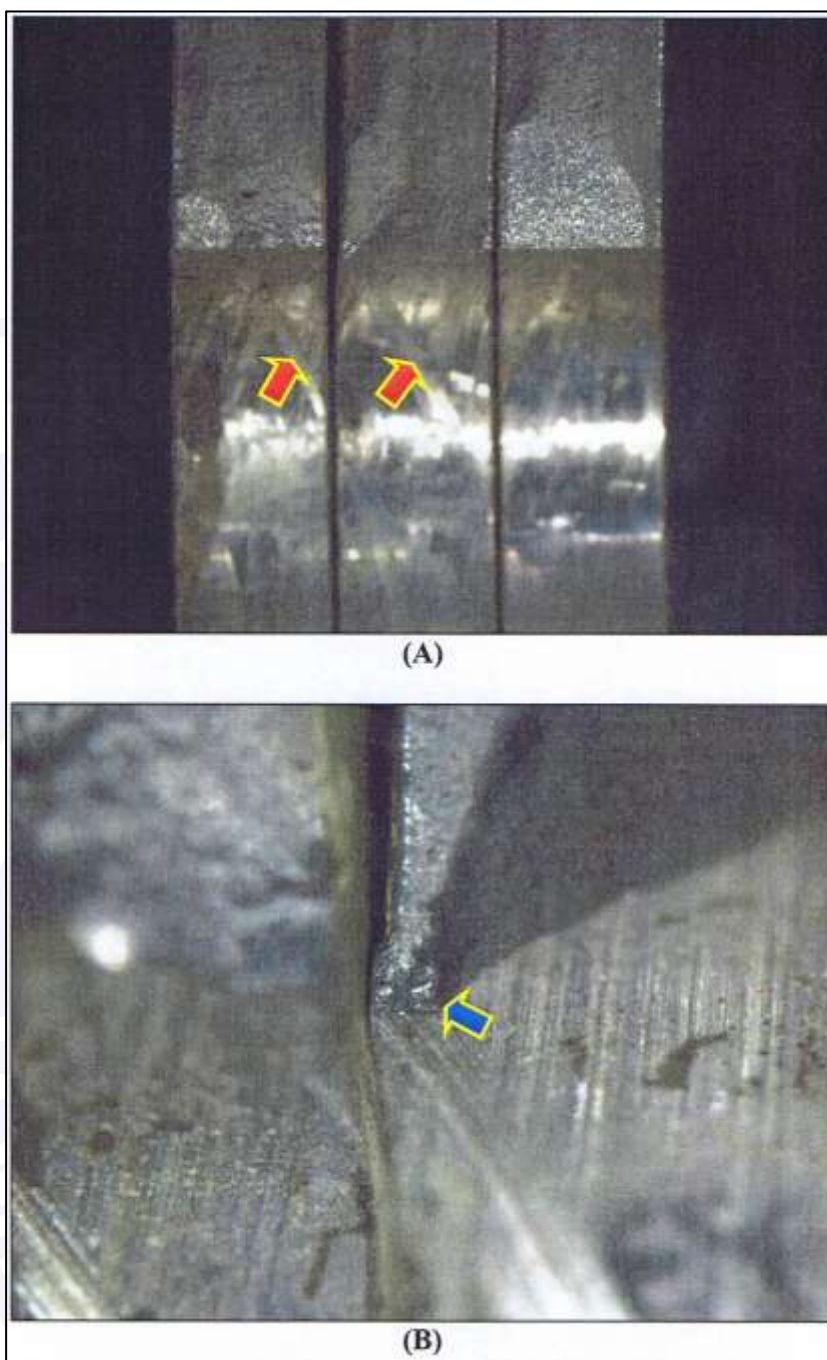
Após a abertura das trincas observadas nas furações dos quintos pinos da semi-asa direita verificou-se que as paredes internas dessas furações também apresentavam riscos grosseiros. Nas três primeiras chapas da mesa inferior, foi observada a iniciação de trincas de fadiga nas quinas destas (figura 15). Na figura 15 (b) é possível observar uma trinca nucleada e se propagando a partir da posição de um risco (seta azul).

Figura 15 – Furação do quinto pino da mesa inferior da semi-asa direita. (a) Mostra riscos na parede do furo (setas vermelhas) e a nucleação de trincas na quina das mesas (áreas mais claras). (b) Detalhe da segunda chapa indicando que a trinca foi iniciada a partir de um risco grosseiro (seta azul).
