COMANDO DA AERONÁUTICA
CENTRO DE INVESTIGAÇÃO E PREVENÇÃO DE
ACIDENTES AERONÁUTICOS

RELATÓRIO FINAL
A - 158/CENIPA/2013

OCORRÊNCIA:	ACIDENTE
AERONAVE:	PT-MVL
MODELO:	A330-203
DATA:	02SET2013

O presente Relatório Final refere-se ao acidente aeronáutico com a aeronave PT-MVL, modelo A330-203, ocorrido em 02SET2013, classificado como “causado por fenômeno meteorológico em voo”.

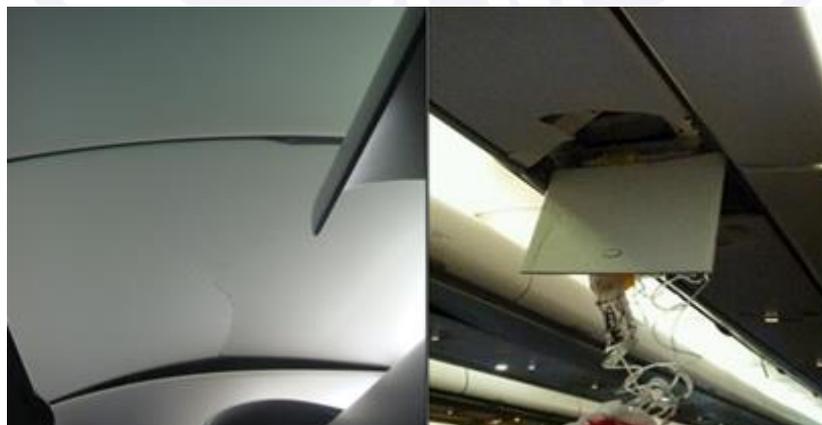
Houve danos leves no interior da aeronave, em virtude do impacto de passageiros contra a parte superior da cabine de passageiros (Figura 1).

Figura 1- Danos no interior da aeronave.

Essa substancial variação na *Vertical Acceleration*, constatada a bordo pela projeção dos passageiros e comissário contra a parte superior do interior da aeronave, foi a causadora das graves lesões sofridas por alguns dos ocupantes da aeronave, uma vez que eles não estavam com cintos afivelados.

Ocorreram danos leves na aeronave em virtude do impacto de passageiros contra a parte superior do interior da cabine (Figura 1).

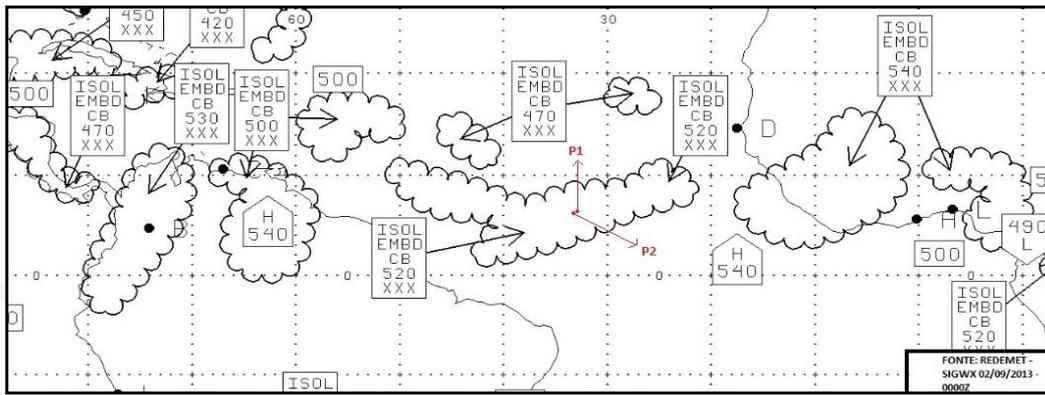
Conforme a Carta de Previsão de Tempo Significativo (SIGWX) das 00h00min (UTC) do dia 02SET2013, com validade das 21h00min (UTC) do 01SET2013 às 03h00min (UTC) do dia 02SET2013, com abrangência do FL250 (25.000 pés) ao FL630 (63.000 pés), foi prevista para a região uma condição anormal com nuvens *cumulonimbus* (CB) embutidas com topo no FL520 (52.000 pés). Esse produto foi atualizado para acesso no site da Rede de Dados Meteorológicos (REDEMET), às 23h47min (UTC) do dia 01SET2013 (Figura 2).

Figura 2 - Carta SIGWX de 02SET2013, às 00h00min (UTC), onde as posições P1 e P2 definem os trechos de início e de término da turbulência.

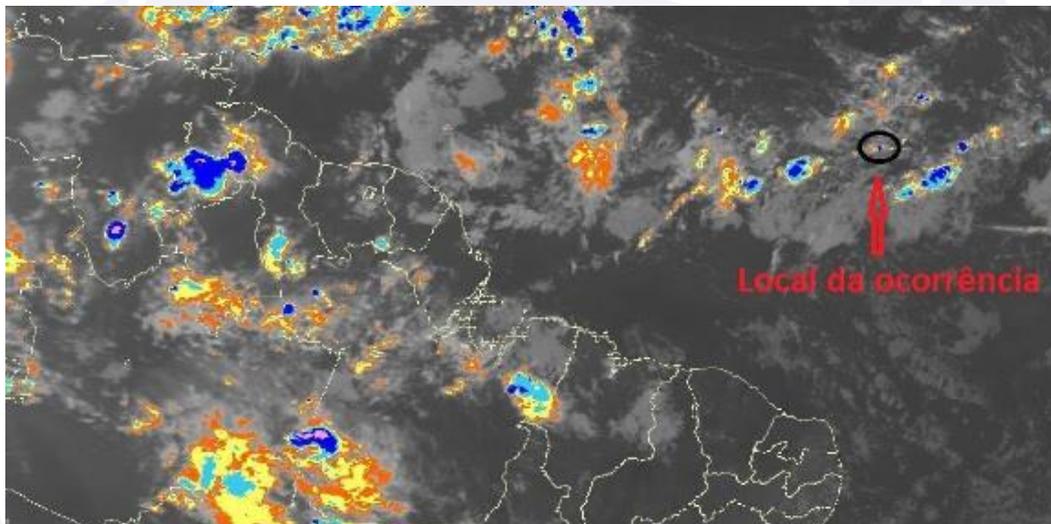
A imagem de satélite do dia 02SET2013, às 03h00min (UTC), disponibilizadas pelo site do Centro de Previsão de Tempo e Estudos Climáticos (CPTEC) mostrava que na rota da aeronave havia aglomerados e células isoladas de CB, figurando na circunvizinhança da região da condição anormal (Figura 3).

Figura 3 - Imagem satélite de 02SET13, às 03h00min (UTC), com destaque no local da ocorrência.

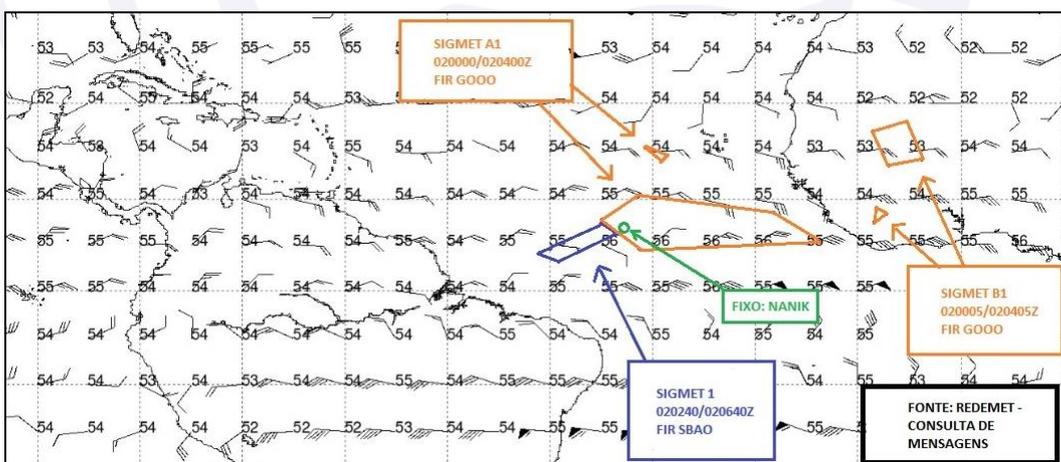
A Carta de Vento do FL390 (39.000 pés) das 00h00min (UTC) do dia 02SET2013, com validade das 18h00min (UTC) do dia 01SET2013 até as 06h00min (UTC) do dia 02SET2013, previu ventos com predominância de nordeste com 15 a 20kt de intensidade, descartando a possibilidade da ocorrência de turbulência severa em céu claro (CAT). Esse produto foi disponibilizado para acesso no site da REDEMET às 17h04min (UTC) do dia 01SET2013 (Figura 5).

Figura 5 - Carta de Vento, às 00h00min (UTC), do FL390.

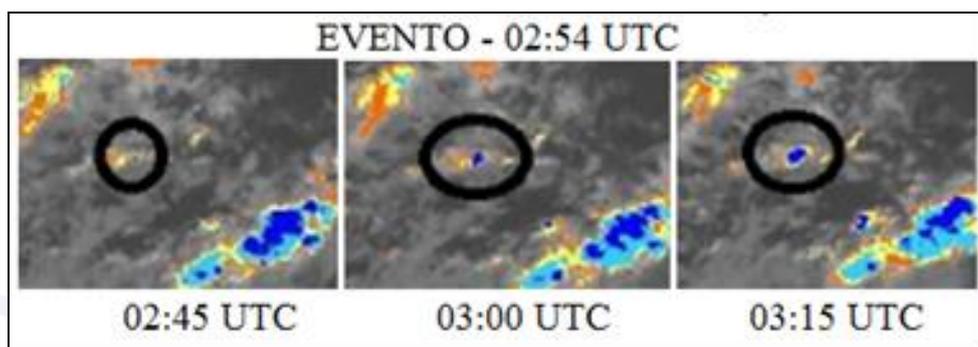
No dia 02SET2013, entre 02h30min (UTC) e 03h00min (UTC), a ITCZ (Zona de Convergência Intertropical) oscilava, no Atlântico, entre as coordenadas 5°N e 12°N, com atividade convectiva moderada. A região da condição anormal se encontrava cercada por células de cumulonimbos (CB), predominantemente em fase de desenvolvimento/maturidade (Figura 6).

Figura 6 - Imagens satélite do CPTEC registrando o desenvolvimento das células de cumulonimbos (CB), na região da ocorrência.

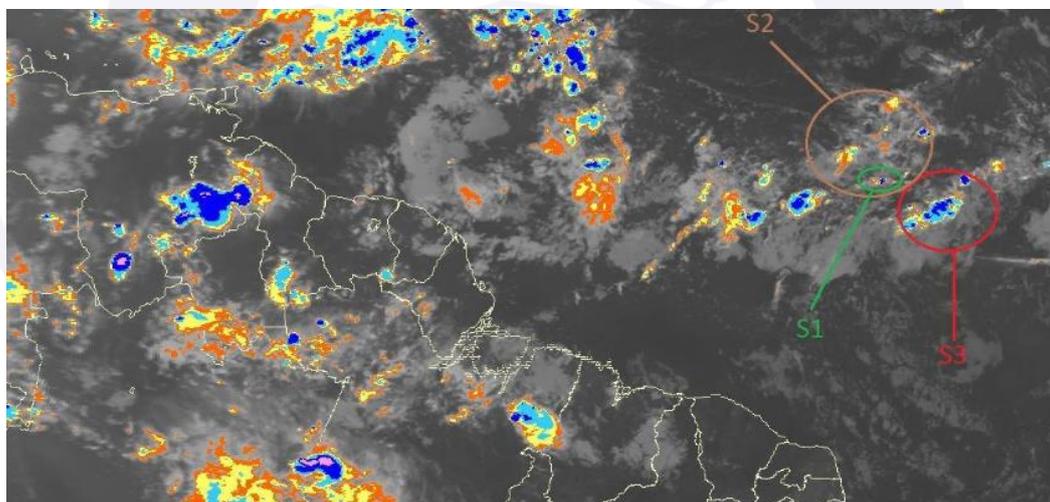
- área plotada S1 - uma célula de CB isolada em pleno desenvolvimento abaixo da rota traçada pela aeronave com topo, às 02h45min (UTC), em torno do FL370, sendo esta a que provavelmente mais contribuiu para a ocorrência da turbulência severa por meio de intensas correntes ascendentes;
- área plotada S2 - células de CB isolados em desenvolvimento e em dissipação na circunvizinhança da área da condição anormal; e
- área plotada S3 - aglomerados de CB bem desenvolvidos com topos em torno do FL450 - 45.000 pés (se apresentavam a oeste da rota, porém não contíguos aos pontos P1 e P2).

A área "S1" apresentou considerável desenvolvimento entre 02h45min (UTC) e 03h00min (UTC), ou seja, estava em estágio de pleno desenvolvimento, o que indicava uma área de intensa confluência de ventos.

Figura 7 - Carta Imagem satélite de 02SET2013, às 03h00min (UTC), com destaque nas posições do reporte (S1) e setores adjacentes com formações de CB (S2 e S3).

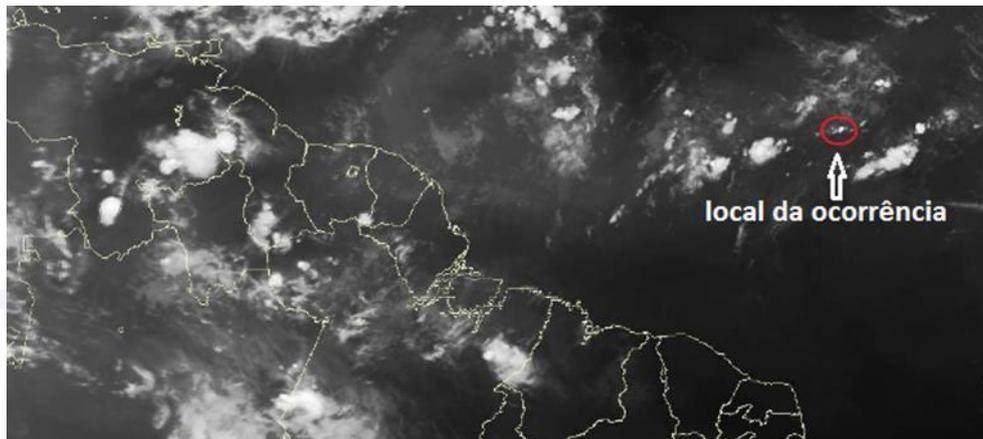
Com relação à umidade presente em níveis médios e altos da atmosfera, na imagem de vapor d'água das 03h00min (UTC), pode-se observar que o conteúdo de umidade significativa na região da condição anormal restringia-se apenas às áreas de CB, sugerindo que a aeronave não estava inserida em extensas áreas de nebulosidade significativa no momento do reporte de turbulência severa. Este fato esclarece o motivo pelo qual a tripulação não visualizou qualquer formação na rota, quando próximo ao local do evento (Figura 8).

Figura 8 - Imagem satélite de 02SET2013, às 0300Z, na imagem de vapor d'água.

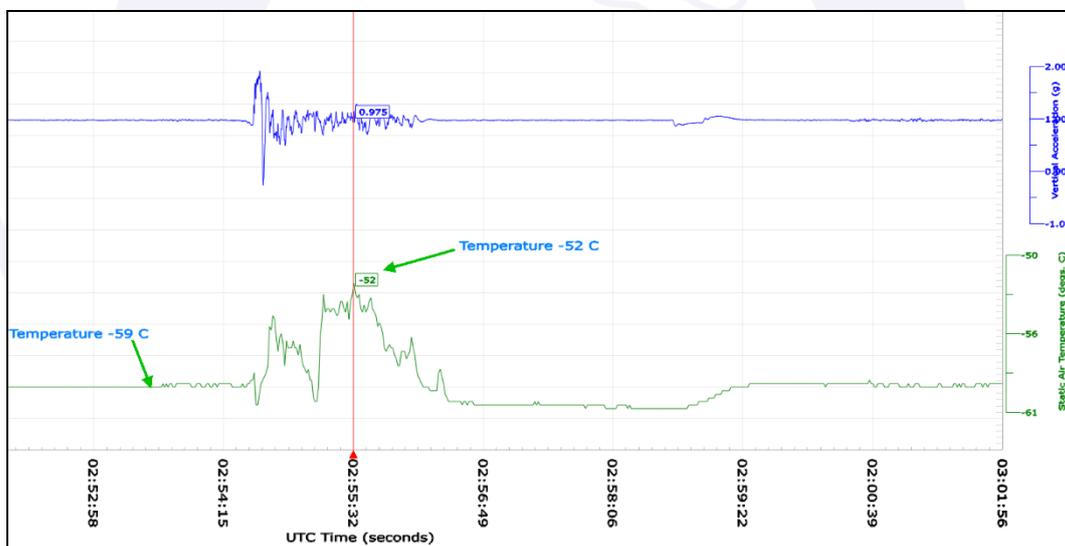
Os dados obtidos pelo gravador da aeronave corroboram com o fato de a aeronave ter sido submetida a uma corrente de ar em ascensão, proveniente de movimentos convectivos de um CB em formação logo abaixo dela. Conforme pode ser visto Figura 9, a temperatura externa registrada pela aeronave que era de -59°C , subiu subitamente para uma média de -52°C .

Figura 9 - Gráfico do FDR da variação de temperatura no decorrer da turbulência.

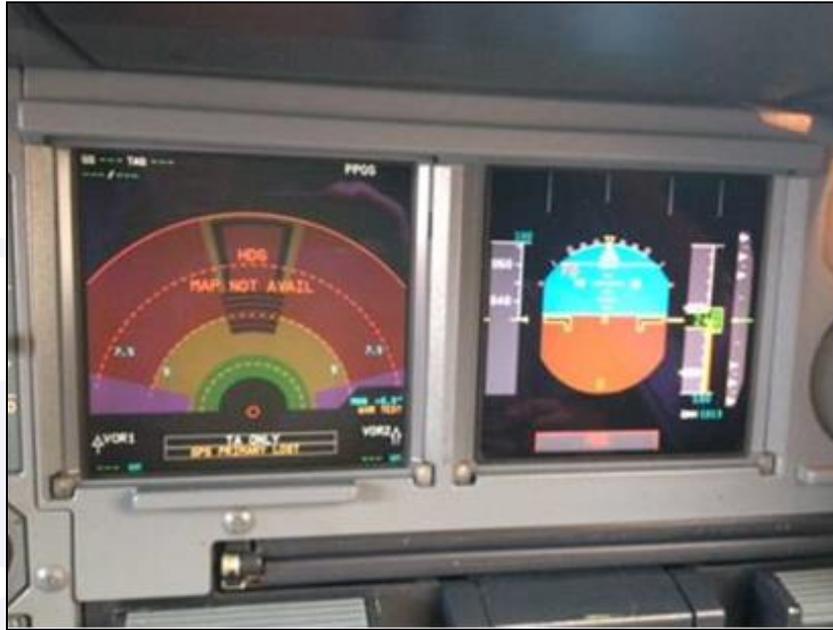
No dia posterior ao evento, a antena e o sistema de radar meteorológico da aeronave foram submetidos a testes de bancada, não sendo observada nenhuma discrepância (Figura10).

Figura 10 -Teste operacional de varredura da antena do radar meteorológico.

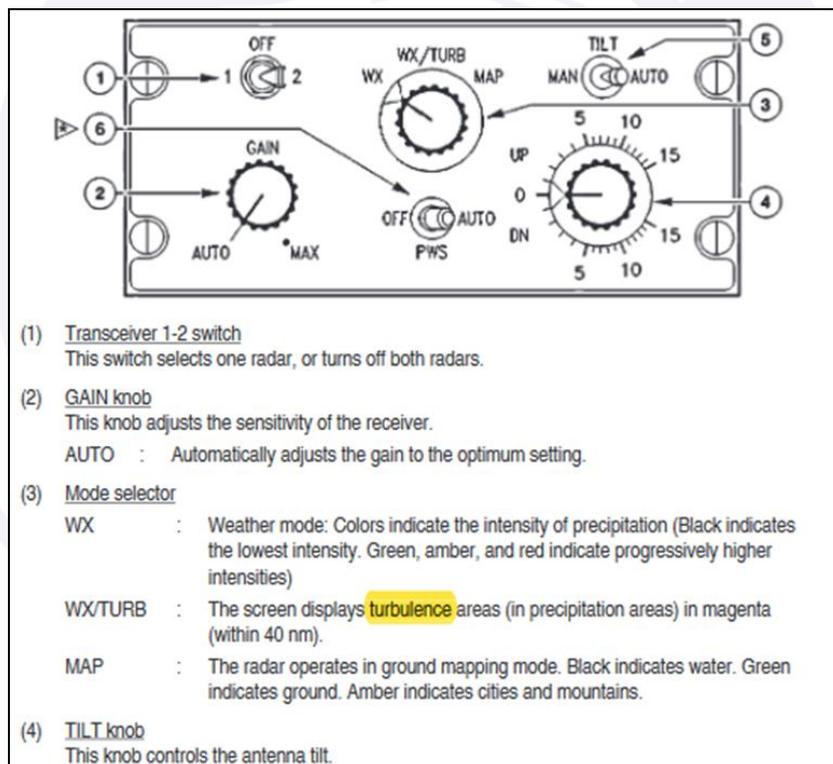
Figura 11 - Painel de controle do radar Honeywell instalado na aeronave.

De acordo com as informações fornecidas pelos pilotos, o painel de controle do radar, no momento do acidente estava com os seguintes ajustes:

- GAIN: AUTO
- TILT: -1° (manual)
- Mode Selector: WX

- *Range*: 80NM (*Pilot Flying* - PF) / 160NM (*Pilot Not Flying* - PNF).

No entanto, de acordo com o FDR, o *range* dos dois pilotos estavam ajustados para 80NM.

O ajuste do painel de controle do radar, no momento do acidente, para um *range* de 80 NM (PF/PNF), com um *TILT* de -1° e a ausência da reflexibilidade na seção superior da tempestade (*turbulence dome*), podem ter corroborado para o ingresso da aeronave em uma região de severa turbulência.

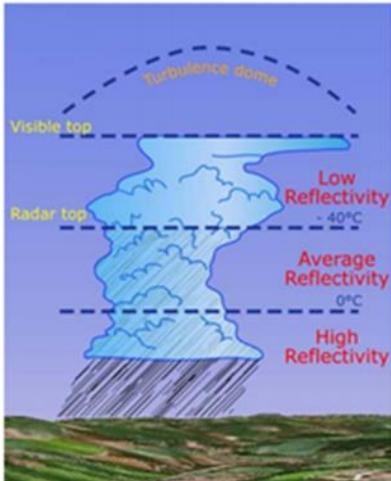
Figure 6-2: Thunderstorm

Figura 16 - Grau de reflexibilidade da tempestade.

A parte chamada de *turbulence dome*, definia uma área de turbulência muito severa. Ela poderia alcançar milhares de pés acima do topo da parte menos reflexiva de tempestade, na fase de desenvolvimento. É relevante salientar que quando a tempestade estivesse em fase de maturação, a aeronave ainda sofreria os efeitos da turbulência, mesmo voando milhares de pés acima da nuvem.

Assim sendo, a ausência da reflexibilidade na seção superior da tempestade (*turbulence dome*), aliada às configurações selecionadas no painel de controle do radar, podem ter corroborado para o ingresso da aeronave em uma região de severa turbulência.

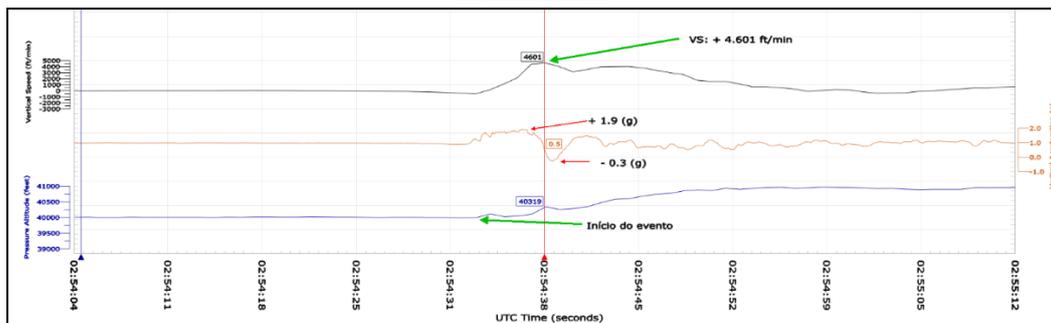
O FDR revelou que a turbulência teve a duração aproximada de 1 minuto e 37 segundos, com uma intensidade máxima de 15 segundos (Figura 17).

Figura 17 - Variação da *vertical acceleration*, *load limit*, and *speed* durante o evento.

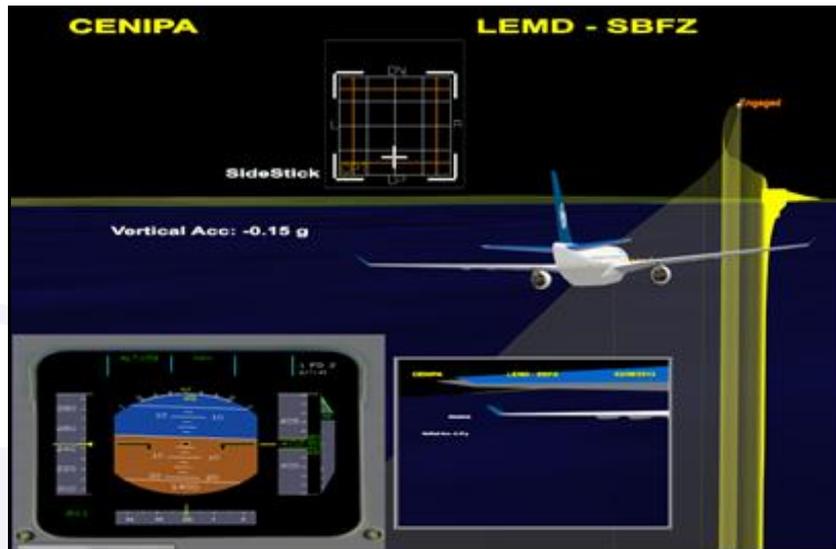
Os pilotos reportaram que a aeronave, subitamente, foi submetida a uma severa turbulência, com presença de fogo de santelmo e ruídos de granizo. Durante a ocorrência, a aeronave ascendeu com uma grande razão (4.601 ft/min), tendo o piloto tentado controlá-la por meio de movimentos no *sidestick* (Figuras 18 e 19), com aplicações de comando opostas às mudanças de atitudes refletidas na aeronave.

Figura 18 - Sidestick cabrado com pitch down da aeronave.

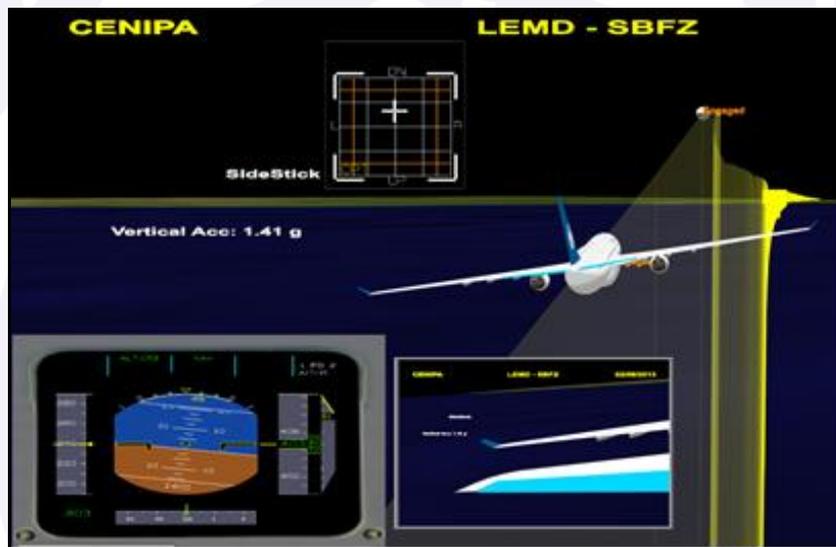
Figura 19 - Sidestick picado com pitch up da aeronave.
