COMANDO DA AERONÁUTICA
CENTRO DE INVESTIGAÇÃO E PREVENÇÃO DE
ACIDENTES AERONÁUTICOS

RELATÓRIO FINAL
A - 007/CENIPA/2013

OCORRÊNCIA:	ACIDENTE
AERONAVE:	PT-OVE
MODELO:	PA-31T1
DATA:	17JAN2013

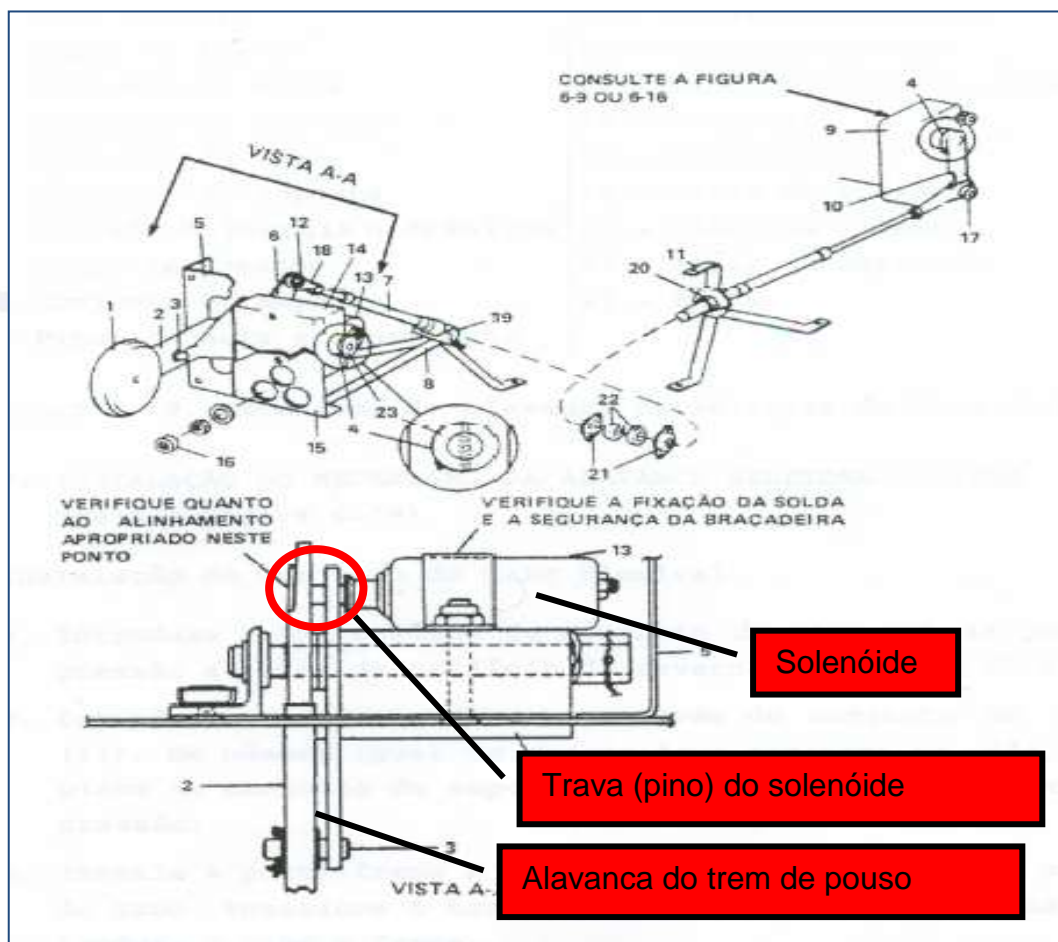
A Comissão de Investigação, com auxílio de técnicos de uma oficina homologada para manutenção neste tipo de aeronave, procedeu a uma pesquisa no “solenoide-trava” da alavanca de acionamento do trem de pouso. Ficou clara uma pane neste componente. O pino, que deveria sair de dentro do “solenoide-trava” e servir como trava mecânica da alavanca do trem de pouso, não se movimentou.

Devido a este fato, foi possível o movimento da alavanca para cima, por meio do comando equivocado do piloto. Em circunstâncias normais de funcionamento, tal ação, ainda que involuntária, não seria permitida pela referida trava. Os mecânicos que auxiliaram a comissão também informaram que já haviam constatado uma pane semelhante em outra aeronave similar.

Figura 3 – Mecanismo da alavanca de comando do trem de pouso.

De acordo com o resultado da pesquisa realizada, ficou evidenciada uma falha no solenóide de travamento que, dadas as circunstâncias do acidente, deveria estar fora do seu êmbolo, travando mecanicamente a alavanca em movimentos para cima.

Não obstante, não foi possível determinar se esta falha/pane se deu por desgaste do material ou manutenção inadequada.

Determinar às oficinas que possuem este modelo de aeronave em seus adendos que inspecionem, criteriosamente, o “solenoide-trava” quanto à fixação, ao alinhamento e à operação adequada, quando nas revisões recomendadas.
