COMANDO DA AERONÁUTICA
CENTRO DE INVESTIGAÇÃO E PREVENÇÃO DE
ACIDENTES AERONÁUTICOS
SUMA DE INVESTIGAÇÃO

DADOS DA OCORRÊNCIA			
Nº DA OCORRÊNCIA	DATA - HORA	INVESTIGAÇÃO	SUMA Nº
079/IG/2013	23/ABR/2013 – 17:45 (UTC)	SERIPA V	IG-079/CENIPA/2013
CLASSIFICAÇÃO DA OCORRÊNCIA	TIPO DA OCORRÊNCIA	COORDENADAS	
INCIDENTE GRAVE	POUSO EM LOCAL NÃO PREVISTO	23°20'01"S	051°57'43"W
LOCALIDADE	MUNICÍPIO	UF	
ESTRADA ROMEIRA	MARINGÁ	PR

DADOS DA AERONAVE		
MATRÍCULA	FABRICANTE	MODELO
PP-GBC	AERO BOERO	AB-115
OPERADOR	REGISTRO	OPERAÇÃO
AERoclube REGIONAL DE MARINGÁ	PRI	INSTRUÇÃO

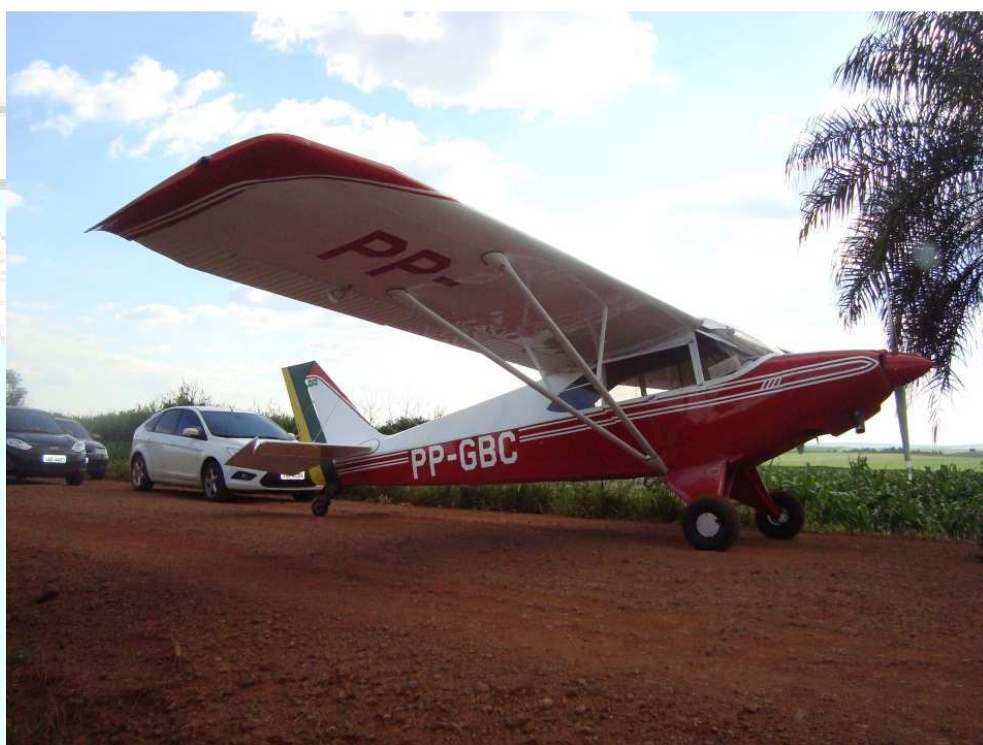
Após 45 minutos de voo, quando iniciava o retorno da área de instrução, ainda nivelado, os tripulantes verificaram uma queda acentuada na rotação do motor.

Por precaução, o instrutor optou por pousar em uma estrada rural.

A aeronave não teve danos.

Figura1 - Posição da aeronave após o pouso.

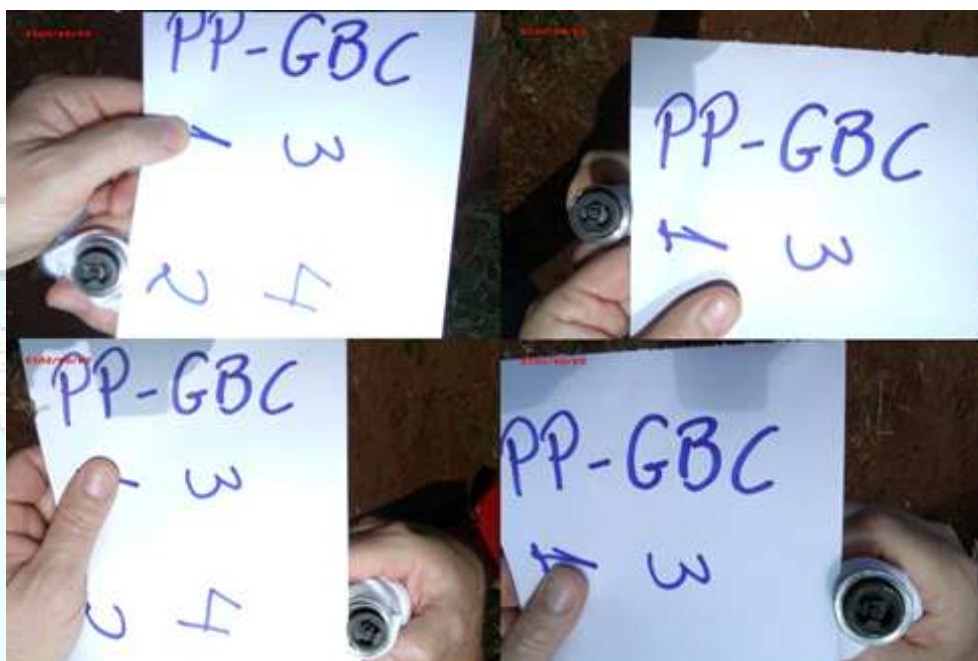
Nos testes de solo, verificou-se que a rotação do motor não ultrapassava 1900rpm, quando esta deveria atingir cerca de 2700rpm.

As velas foram retiradas e constatou-se que as quatro inferiores estavam com chumbo na parte interna, o que poderia ocasionar fuga de centelha e a consequente redução da potência máxima disponível no motor. As velas superiores não apresentaram este problema.

Figura 2 - Condição observada nas velas inferiores do motor.

- 1) Atuar junto aos Aeroclubes e aos Centros de Treinamento de Aviação Civil visando à revisão e o cumprimento dos procedimentos inerentes ao ajuste da mistura em voo de cruzeiro e, quando aplicável, os procedimentos para limpeza de vela, com a finalidade de evitar a formação de resíduos de chumbo nas aeronaves que operam motores convencionais.
