**COMANDO DA AERONÁUTICA**  
**CENTRO DE INVESTIGAÇÃO E PREVENÇÃO DE**  
**ACIDENTES AERONÁUTICOS**

**RELATÓRIO FINAL**  
**A - 200/CENIPA/2013**

<b><u>OCORRÊNCIA:</u></b>	<b>ACIDENTE</b>
<b><u>AERONAVE:</u></b>	<b>PR-BMS</b>
<b><u>MODELO:</u></b>	<b>AT-402A</b>
<b><u>DATA:</u></b>	<b>06NOV2013</b>

O presente Relatório Final refere-se ao acidente aeronáutico com a aeronave PR-BMS, modelo AT-402A, ocorrido em 06NOV2013, classificado como falha de sistema / componente.

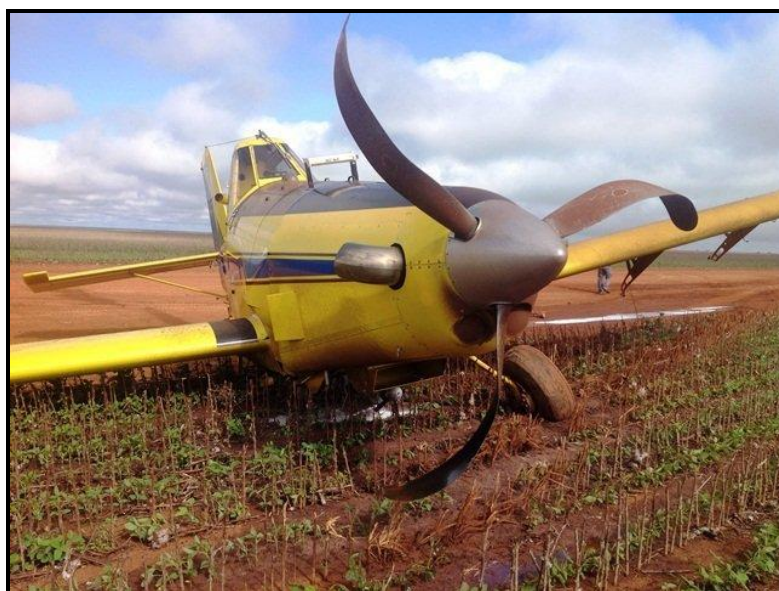
Danos substanciais no motor, nas pás da hélice, na asa direita e no trem de pouso principal direito.

Figura 1 – Vista geral da aeronave após a parada total.

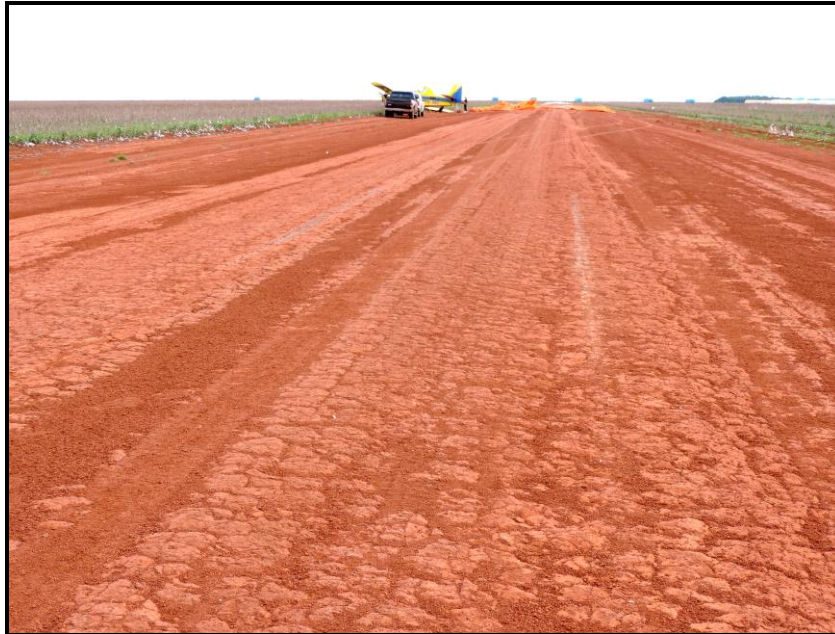
Figura 2 - Pista de pouso eventual.

A pista possuía um declive acentuado do centro para a lateral esquerda, na área onde houve o desvio de trajetória.

O piso da área de pouso eventual da Fazenda Santa Luzia possuía um declive significativo para esquerda que acentuou a tendência da aeronave sair da pista.

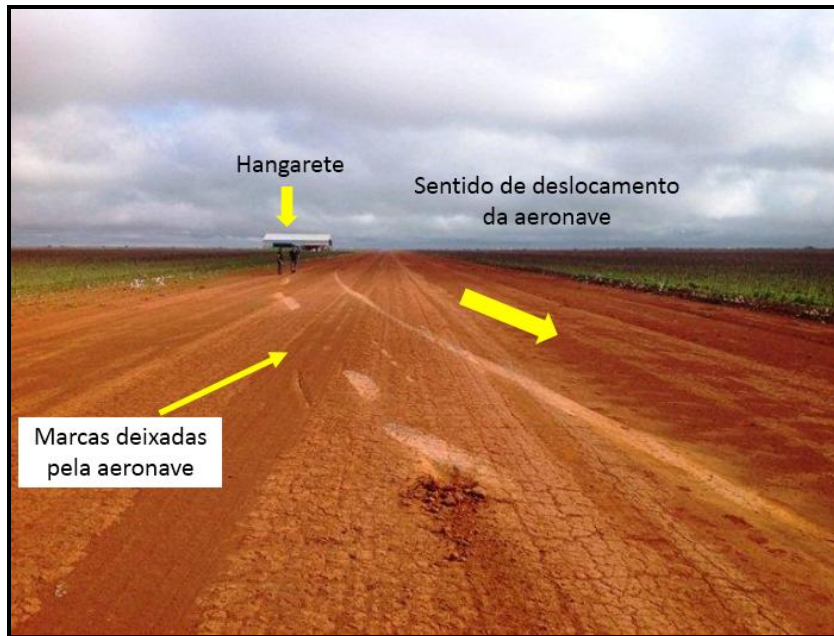
Durante o procedimento de frenagem da aeronave as rodas dos trens principais passaram por um desnível, entre a lateral esquerda da pista e o início da área de plantação de algodão.

Houve o toque das pás da hélice no solo e a perna de força do trem de pouso principal direito sofreu esforço lateral.

A única parte que se desprende da aeronave foi a perna de força do trem de pouso principal direito, juntamente com a roda, parando abaixo da parte traseira da fuselagem.

O extradorso da asa direita indicou enrugamentos decorrentes do impacto contra o solo.

Figura 3 - Marcas deixadas pela aeronave na pista, durante a abortiva de decolagem.

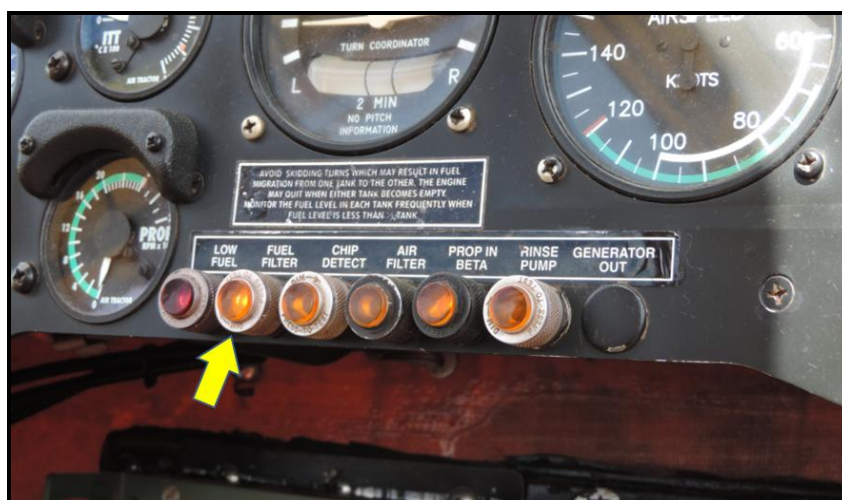
Durante a Ação Inicial verificou-se que a luz de alarme *Fuel Filter* no painel da aeronave permanecia acesa ao ser ligada a bateria com o motor da aeronave fora de funcionamento.

Figura 4 - Luz de alarme *Fuel Filter*.

Foram feitas medições neste *switch* de pressão, constando-se que este estava fornecendo o sinal contínuo para luz *Fuel Filter*, independente da informação que chegava do filtro de combustível.

Através das medições efetuadas na aeronave, constatou-se que o *switch* de pressão (PN E1S-R-VAC), independente de obstruções no filtro de combustível, de forma inadequada, passou a enviar a informação de filtro de combustível obstruído para a luz no painel.

Ficou comprovado que o *switch* de pressão (PN E1S-R-VAC), independente de obstruções no filtro de combustível, de forma inadequada, passou a enviar a informação de filtro de combustível obstruído para a luz no painel. Porém, não se identificou se a falha foi decorrente de manutenções anteriores ou de falha interna do componente.

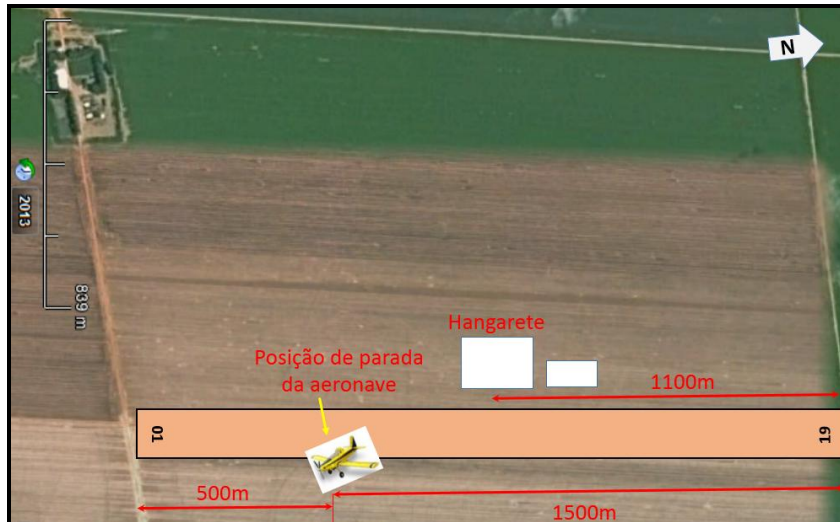
No início do procedimento de abortiva, houve um desvio de trajetória para direita. Ao se aproximar da lateral direita, o piloto comandou o leme de direção em sentido contrário, com a finalidade de retornar ao centro da pista.

Após essa correção, a aeronave rumou em direção à lateral esquerda da pista, até ocorrerem os impactos.

Figura 5 - Posição de parada da aeronave.
