COMANDO DA AERONÁUTICA
CENTRO DE INVESTIGAÇÃO E PREVENÇÃO DE
ACIDENTES AERONÁUTICOS

RELATÓRIO FINAL
A - 089/CENIPA/2013

<u>OCORRÊNCIA:</u>	ACIDENTE
<u>AERONAVE:</u>	PT-GUR
<u>MODELO:</u>	EMB-201A
<u>DATA:</u>	03MAI2013

O presente Relatório Final refere-se ao acidente com a aeronave PT-GUR, modelo EMB-201A, ocorrido em 03MAI2013, classificado como perda de componente em voo.

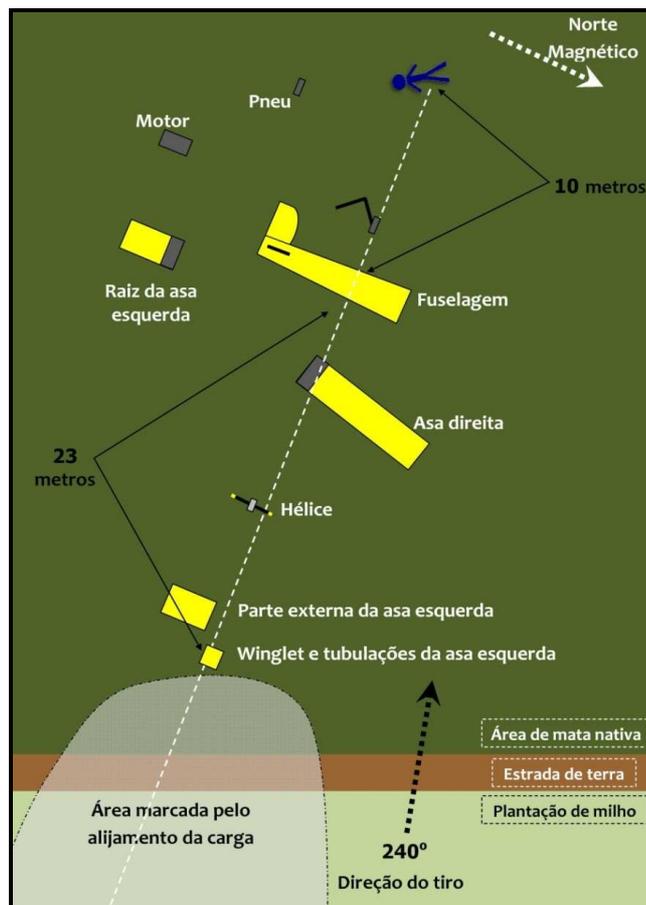
Figura 2 - Distribuição dos destroços da aeronaves.

Os destroços ficaram distribuídos linearmente pelo terreno, no eixo em que estava sendo realizado o voo (240°), estendendo-se por cerca de 33 metros.

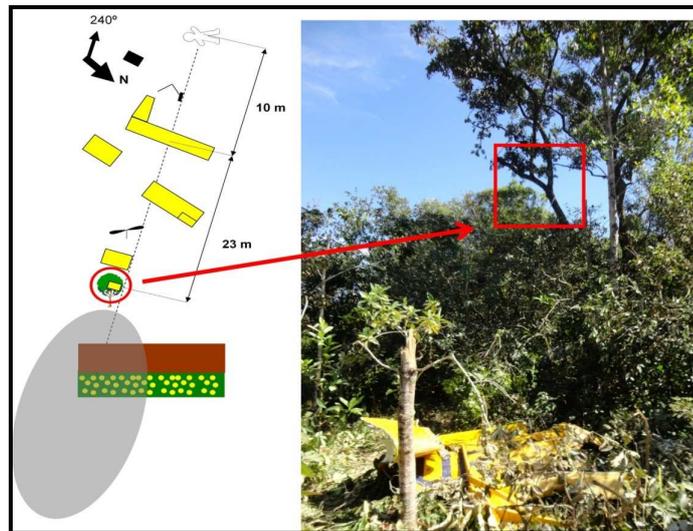
Figura 3 - Primeiro ponto de impacto.

O primeiro ponto de impacto se deu com a asa esquerda, a uma altura de, aproximadamente, 5 metros do solo. Além do *winglet* esquerdo, tubulações da asa esquerda ficaram presas às árvores.

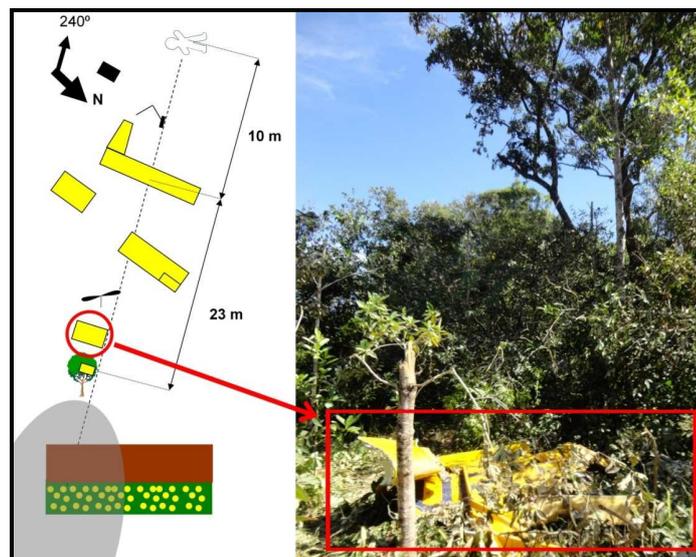
Figura 5 - Parte da asa esquerda.

Parte da asa esquerda ficou posicionada poucos metros à frente do local de primeiro impacto.

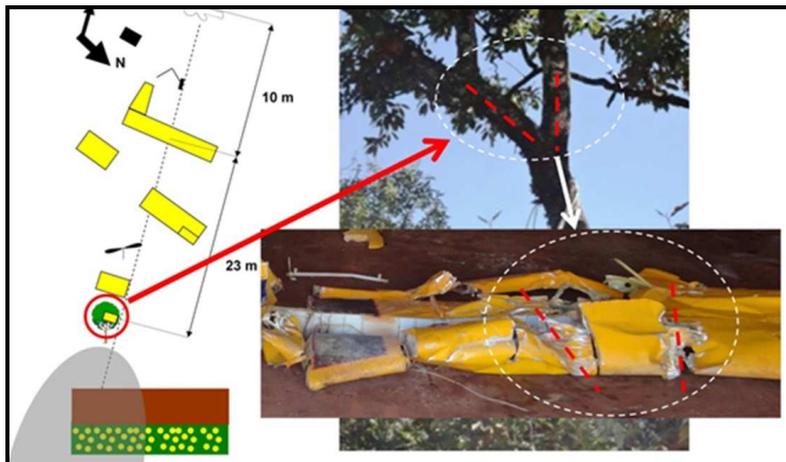
Figura 6 - Primeiro ponto de impacto.

A figura 6 mostra o ponto em que ocorreu a colisão da asa contra a árvore e as deformações sofridas no bordo de ataque.

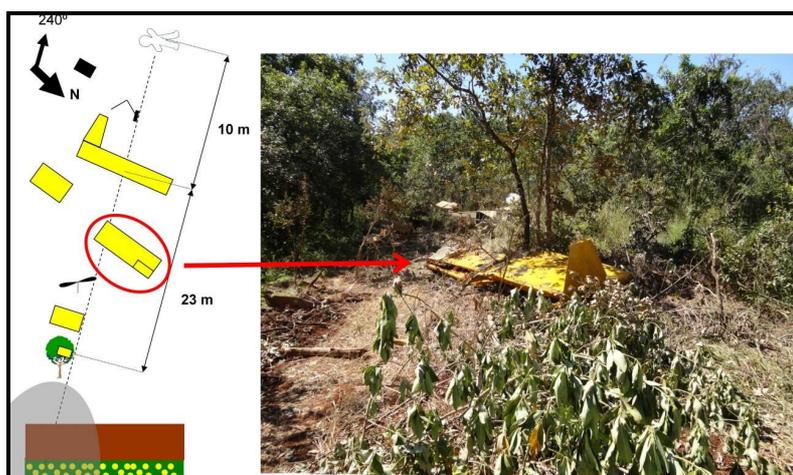
Figura 8 - Asa direita.

Verificou-se que a ruptura da asa direita da fuselagem ocorreu no ponto de fixação entre a fuselagem da aeronave e a asa.

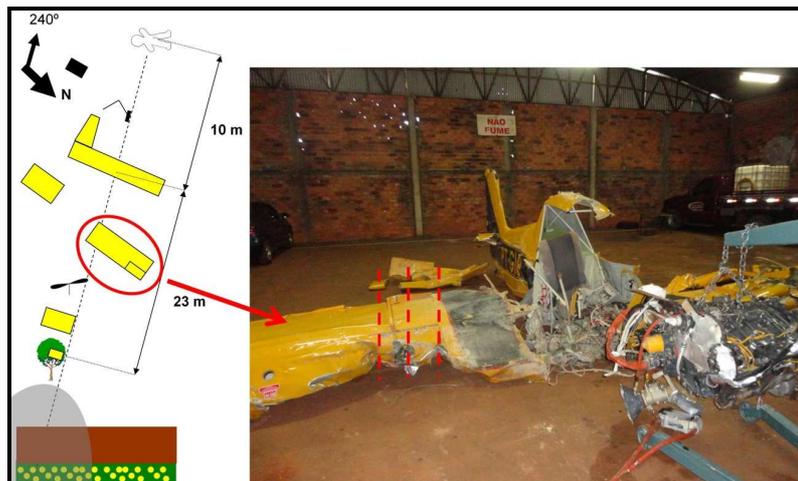
Figura 9 - Asa direita da aeronave.

Na figura 9, em destaque, as deformações do bordo de ataque da asa direita decorrentes do impacto contra o solo.

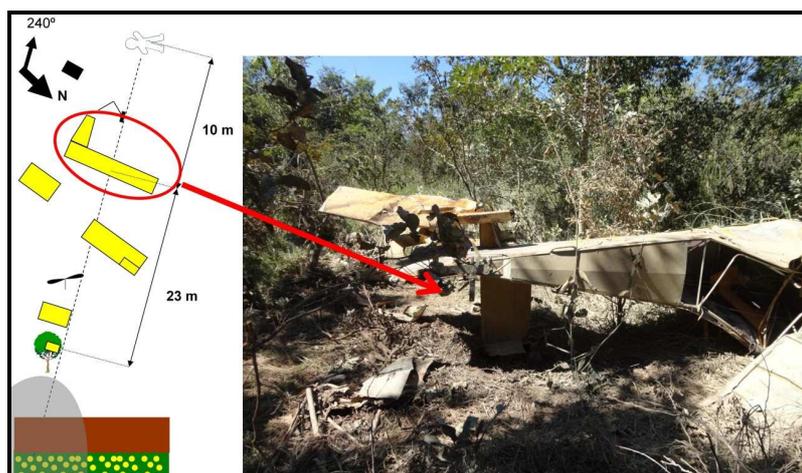
Figura 10 - Fuselagem da aeronave.

A fuselagem foi encontrada a 23 metros do ponto de primeiro impacto, no eixo de deslocamento da aeronave (proa 240°), tombada para esquerda (giro de 90° no eixo longitudinal), conforme pode ser observado na Figura 10.

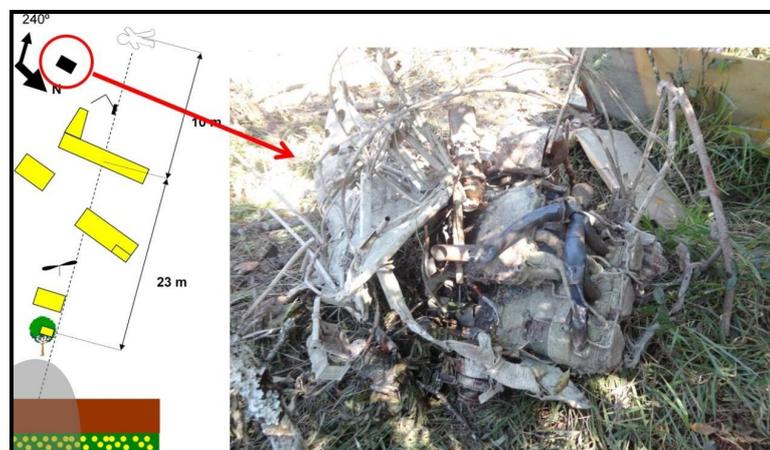
Figura 11 - Motor da aeronave.

O motor foi lançado a aproximadamente 30 metros do ponto de primeiro impacto e foi recolhido para exames posteriores.

Não foi possível realizar teste de compressão dos cilindros devido à deformação sofrida pelo eixo de manivelas por ocasião do impacto do nariz da aeronave contra o solo.

Durante as análises não foram encontradas discrepâncias que pudessem ter afetado o funcionamento do motor.

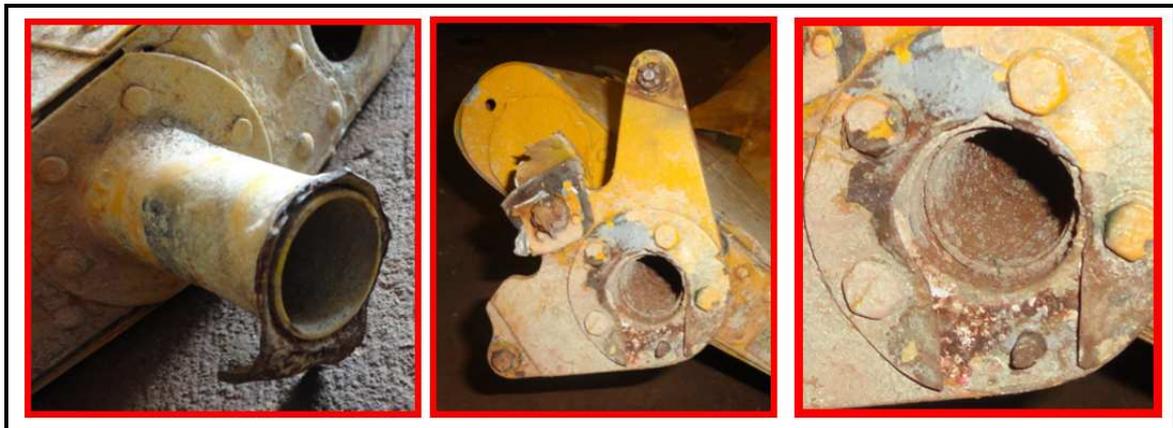
Figura 15 – Mosaico com detalhes do ponto de fixação do estabilizador horizontal à fuselagem.

Foi constatado que o estabilizador horizontal apresentava corrosão avançada, conforme mosaico da figura 14.

O estabilizador horizontal encontrava-se com vários pontos de corrosão; entretanto, os amassamentos e fraturas sofridos por esse componente resultaram de sobrecarga devido a impactos contra obstáculos, conforme concluíram as análises feitas na Divisão de Materiais do Instituto de Aeronáutica e Espaço (IAE) do Departamento de Ciência e Tecnologia Aeroespacial (DCTA)

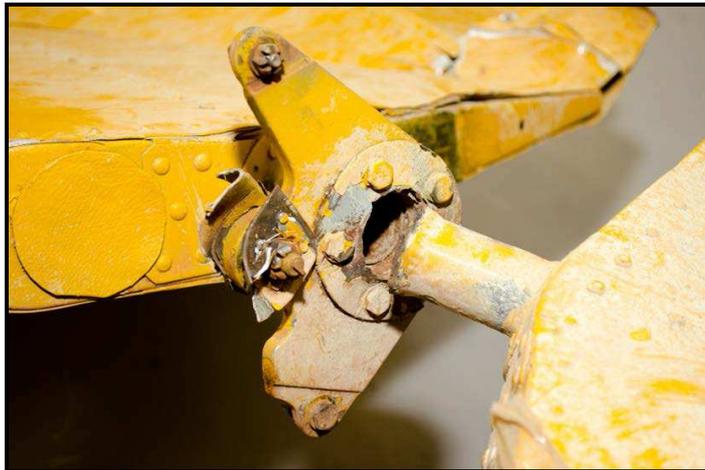
Figura 16 - Detalhe da região fraturada.

Nos exames visuais e ao microscópio estereoscópio, verificaram-se fraturas por sobrecarga e amassamentos em razão da colisão do estabilizador horizontal contra obstáculo.

Observa-se que a fratura ocorreu no flange de união entre as duas partes do estabilizador horizontal.

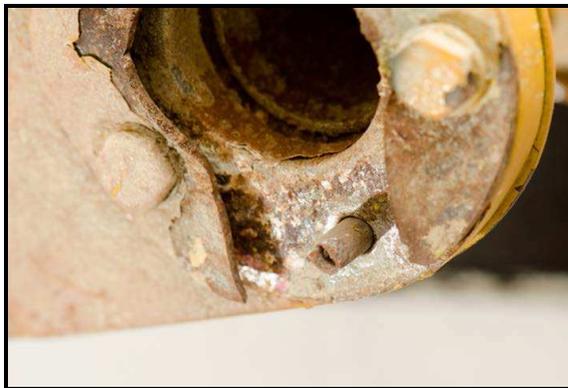
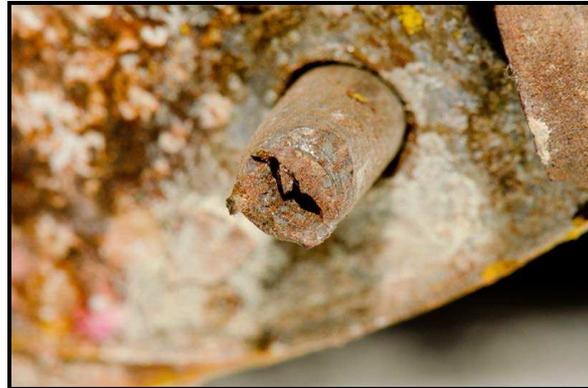
Figuras 17 e 18 - Detalhes da região de fratura.

Na figura 18 observa-se que a cabeça do parafuso foi arrancada e o corpo apresenta deformação plástica, indicativa de sobrecarga.

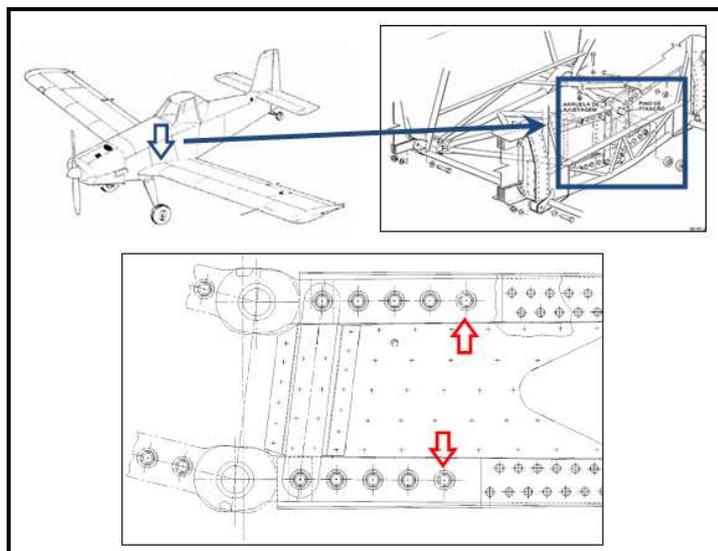
Figura 19 - Esquema da localização do caixão central das semiasas da aeronave.

As setas vermelhas indicam as regiões fraturadas na longarina da semiasa direita, na região dos quintos pinos das mesas superior e inferior.

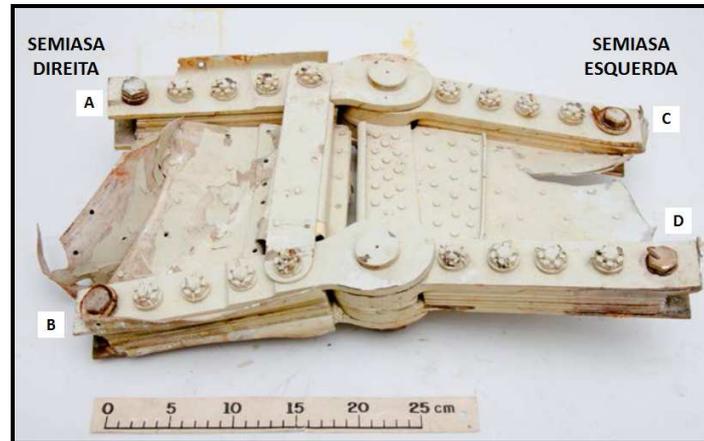
Figura 20 - Aspecto geral do caixão central analisado.

A análise visual indicou que as rupturas das longarinas das semiasas esquerda e direita ocorreram nas posições dos quintos pinos (figura 20 – A, B, C e D).

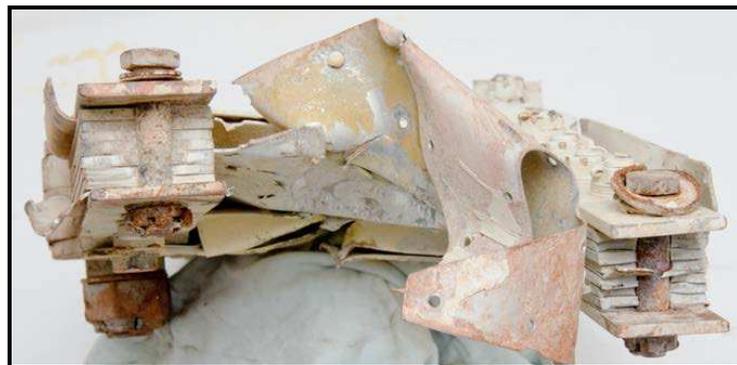
Figura 21 - Aspecto da região da longarina da semiasa direita.

O exame visual das superfícies de fratura da longarina da semiasa direita, nas mesas superior e inferior, apresentaram características distintas.

As chapas internas da mesa inferior apresentaram aspecto macroscópico indicativo de fratura por fadiga.

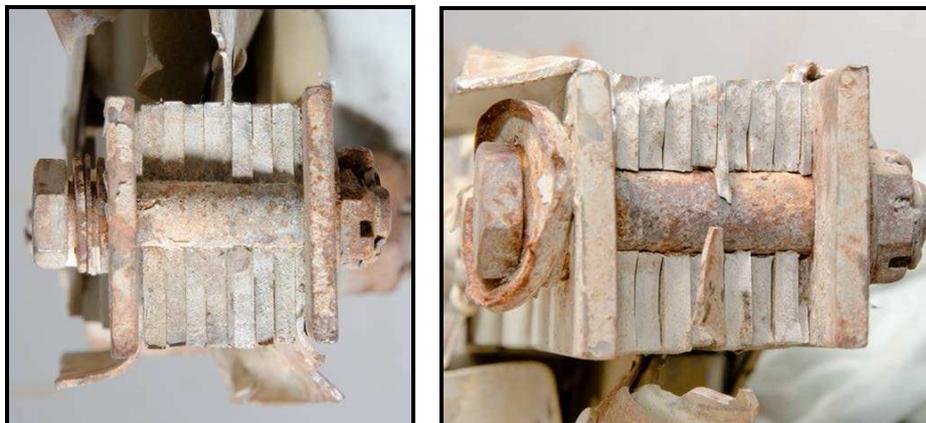
Figura 22 e 23 - Detalhes das fraturas internas da mesa inferior e superior – asa direita.

À esquerda, mesa inferior apresentando fratura por fadiga. À direita, mesa superior apresentando fratura por sobrecarga.

Nota-se que as chapas laterais não apresentavam deformação, indicando que a fratura final ocorreu para cima. Nota-se também, que os pinos apresentavam corrosão generalizada.

A propagação ocorreu da chapa 1 em direção à chapa 8, alcançando cerca de 80% da seção resistente.

Os resultados das análises e testes realizados concluíram que a fratura da semiasa direita da aeronave ocorreu devido a um processo de fadiga na mesa inferior da longarina.

A trinca de fadiga propagou-se por cerca de 80% da seção das chapas da mesa inferior, o que causou grande redução na sua resistência mecânica e levou à sua ruptura final por sobrecarga.

O rompimento da mesa inferior causou sobrecarga no resto da seção da longarina e, conseqüentemente, sua ruptura completa e perda da semiasa direita da aeronave em voo.

O processo de fadiga ocorreu no quinto furo da mesa inferior da longarina da semiasa direita, iniciando nas bordas do furo das chapas e progredindo da chapa 1 em direção à chapa 8.

Observou-se nas superfícies do quinto furo e do pino, a presença de corrosão que contribuiu para facilitar o início do processo de fadiga.

Caso essa inspeção não tivesse sido protelada além dos limites estabelecidos pela regulamentação aeronáutica em vigor, a correta execução do BS 200-057-A005, de caráter obrigatório por meio da Diretriz de Aeronavegabilidade Emergencial (DAE) nº 2013-02-01, permitiria a identificação dos problemas de corrosão, evitando a perda da asa em voo.

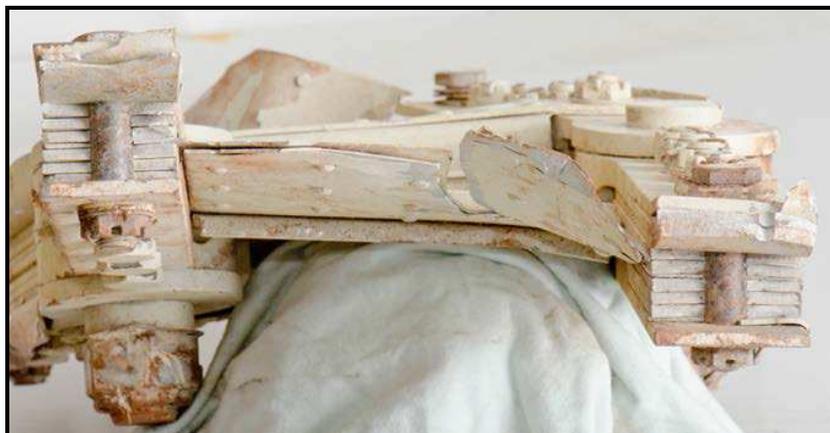
Figura 24 - Aspecto da região da longarina das semiasa esquerda.

O exame visual das superfícies de fratura da longarina da semiasa esquerda, nas mesas superior e inferior, apresentaram características semelhantes.

Em ambas as mesas, as fraturas ocorreram por sobrecarga e as chapas laterais apresentam deformação, indicando que a fratura final da semiasa esquerda ocorreu para trás.

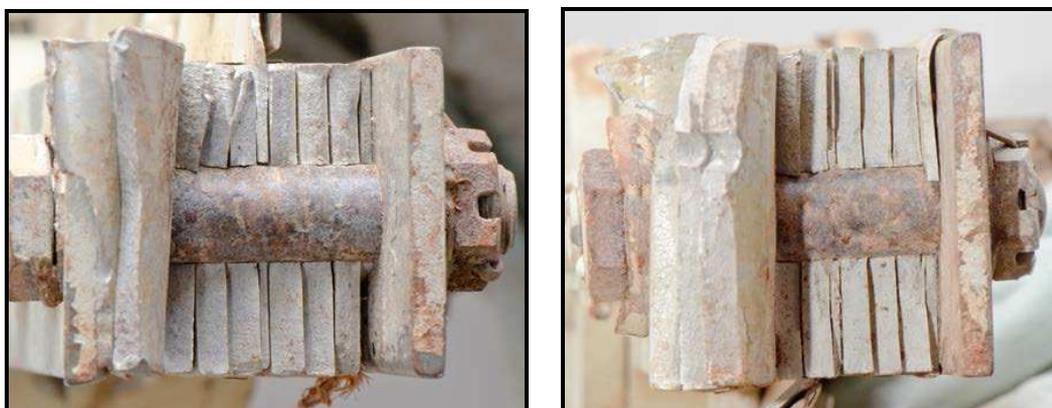
Figuras 25 e 26 - Detalhes das fraturas internas da mesa superior e inferior – asa esquerda.

Nota-se que os pinos também apresentavam corrosão generalizada.

O caixão central sofreu torção da esquerda para direita.

As fraturas e deformações observadas indicavam que a semiasa esquerda sofreu forte impacto na região do bordo de ataque.

A fratura da semiasa esquerda ocorreu devido à sobrecarga por impacto na queda da aeronave.

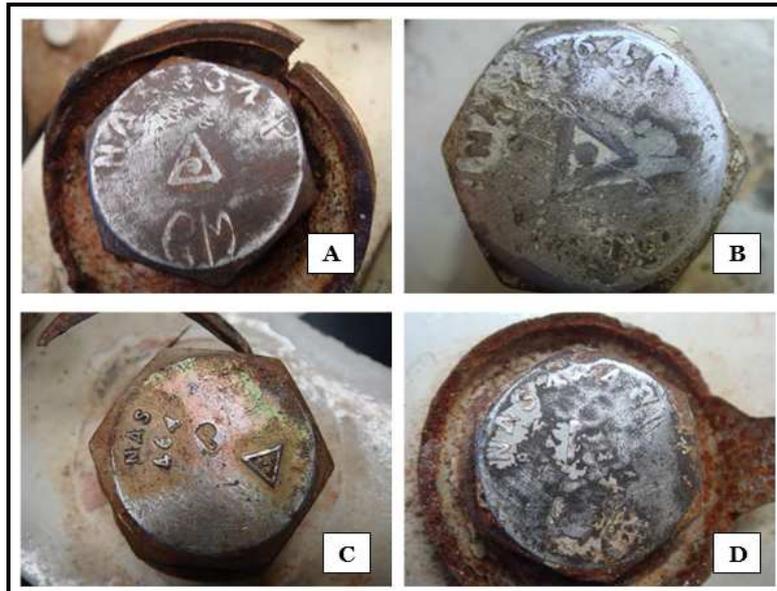
Figura 27 - Aspecto das cabeças dos quintos pinos.

O mosaico da figura 27 apresenta os pinos utilizados nos quintos furos das mesas superior e inferior das semiasas direita e esquerda.

As identificações (todas NAS 464 P) possuem diferentes características.

As letras “A e B” identificam os pinos das mesas superior e inferior das semiasas direita e as letras “C e D”, das semiasas esquerda.
