**COMANDO DA AERONÁUTICA**  
**CENTRO DE INVESTIGAÇÃO E PREVENÇÃO DE**  
**ACIDENTES AERONÁUTICOS**

**RELATÓRIO FINAL**  
**A-149/CENIPA/2013**

<b>OCORRÊNCIA:</b>	<b>ACIDENTE</b>
<b>AERONAVE:</b>	<b>PR-IVE</b>
<b>MODELO:</b>	<b>EC120B</b>
<b>DATA:</b>	<b>21AGO2013</b>

O presente Relatório Final refere-se ao acidente com a aeronave PR-IVE, modelo EC 120 B, ocorrido em 21AGO2013, classificado “[SCF-PP] Falha ou mau funcionamento do motor|Falha do motor em voo”.

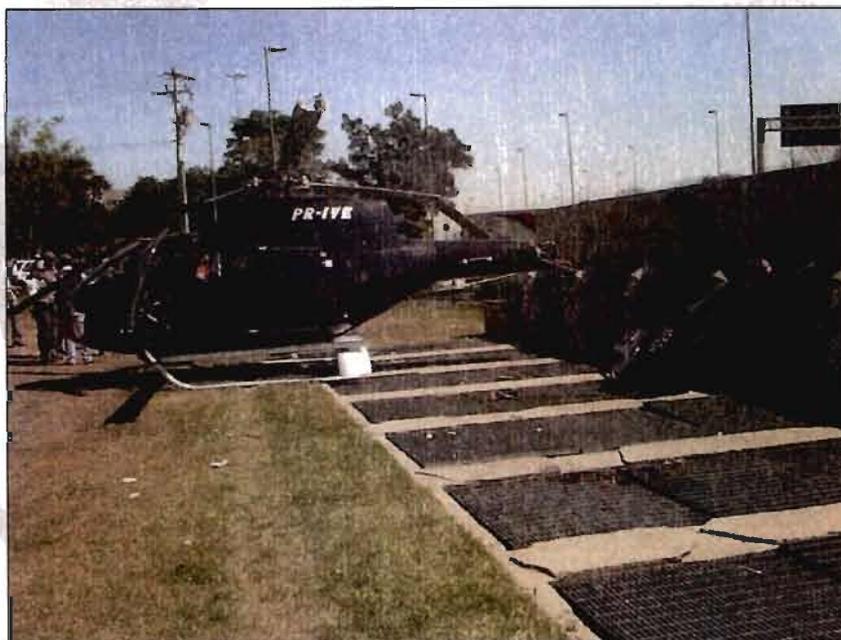
Durante o *flare*, a aeronave colidiu contra uma mureta de concreto provocando a ruptura do cone de cauda.

Figura 1 - Vista da aeronave após a colisão contra uma mureta de concreto.

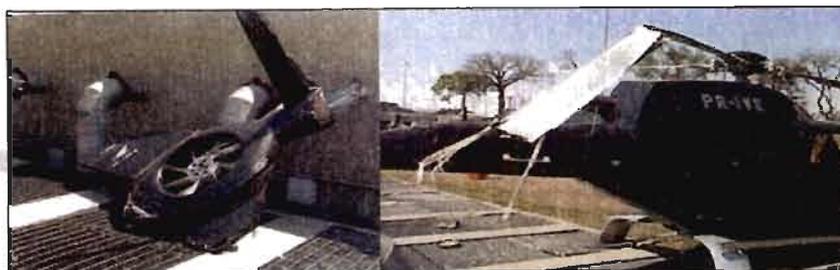
A aeronave teve danos substanciais nas pás do rotor principal, além do seccionamento do cone de cauda (Figura 2).

Figura 2 - Vista do fenestron e do rotor principal seccionados.

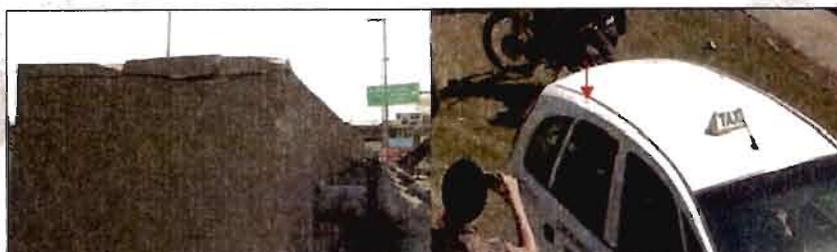
Mureta de concreto danificada, fiação telefônica partida e moxa no teto de um veículo por desprendimento de peça, após o impacto da aeronave contra o muro (Figura 3).

Figura 3 - Danos à mureta de concreto e ao automóvel.

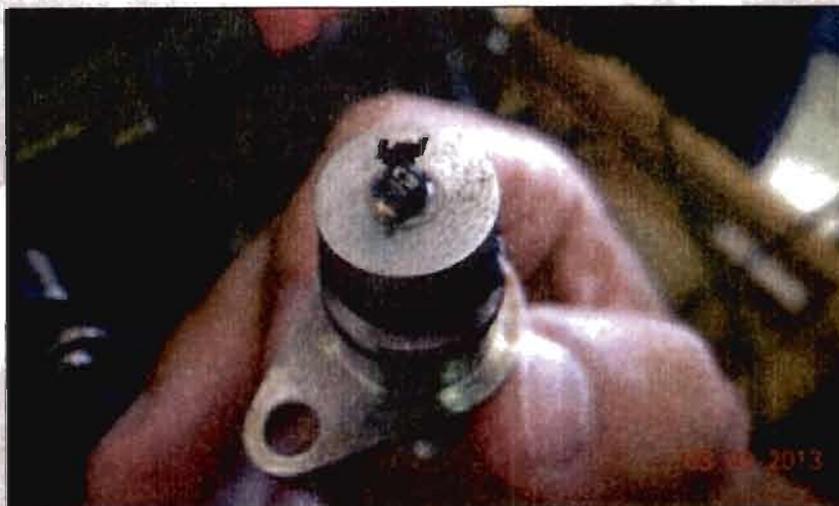
Os trabalhos foram iniciados pela inspeção do sistema de lubrificação do motor, onde foi observada uma grande quantidade de limalha retida nos *plugs* magnéticos e no interior do cárter (Figuras 4 e 5).

Figura 4 - Plug magnético do M01 com limalha.

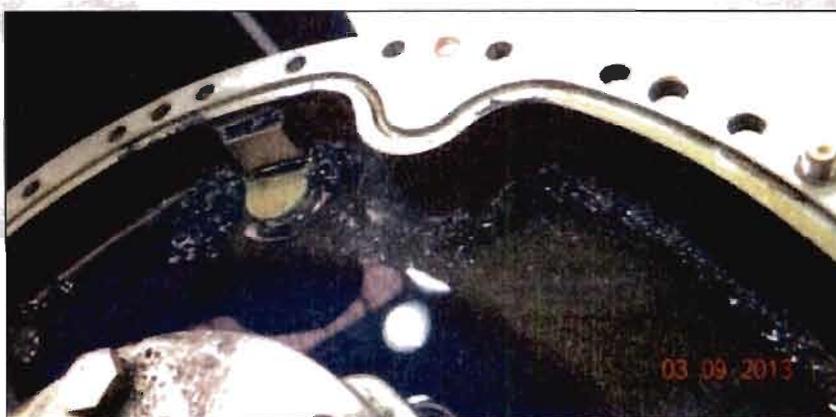
Figura 5 - Presença de limalha no interior do cárter.

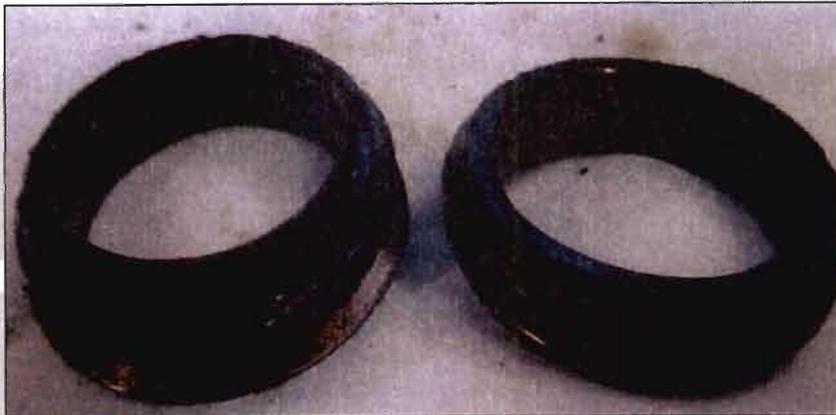
A coloração e as marcas encontradas nas pistas do rolamento dianteiro do M02 indicavam que os rolamentos sofreram altas temperaturas (Figura 6).

Figura 6 - Pistas do rolamento dianteiro do M02 com coloração diferenciada na região de contato da pista.

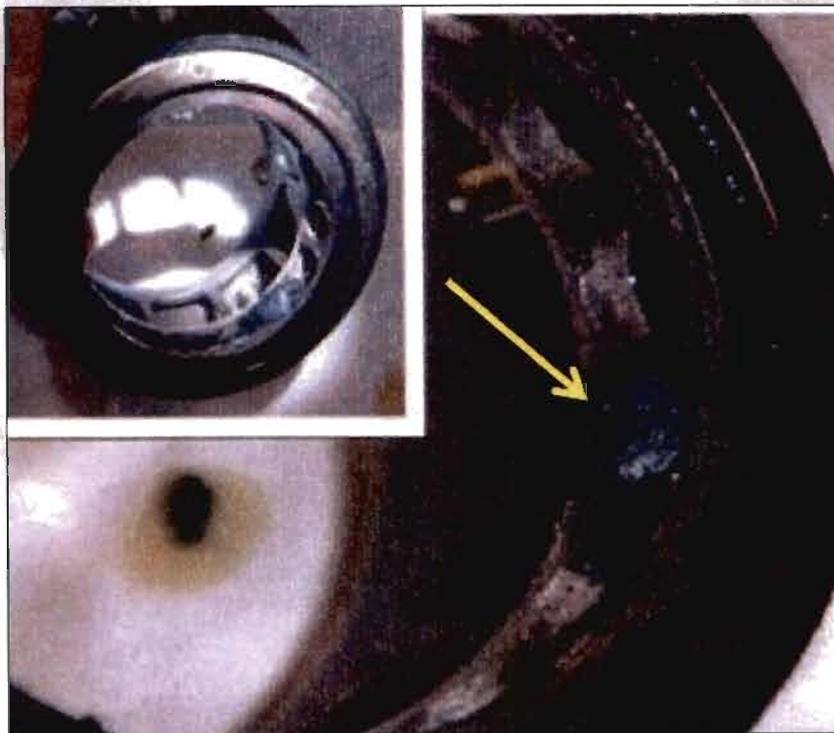
Suas esferas estavam ovalizadas e com coloração escura (Figura 7).

Figura 7 - Detalhe da esfera deformada presa ao espaçador do rolamento dianteiro do gerador de gás. No destaque, uma vista geral do alojamento do rolamento.

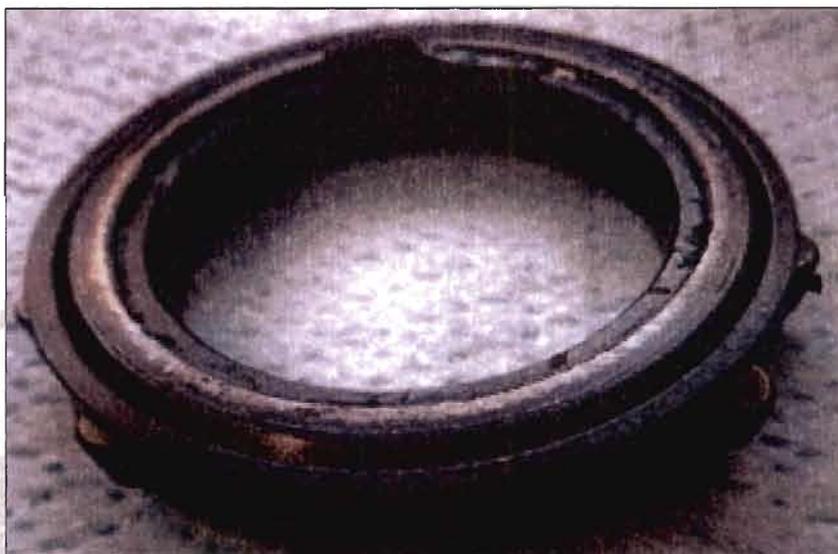
O rolamento traseiro do gerador de gás apresentava marcas de roçamento e carbonização. Seus roletes não estavam deformados (Figura 8).

Figura 8 - Vista geral do rolamento traseiro do gerador de gás.

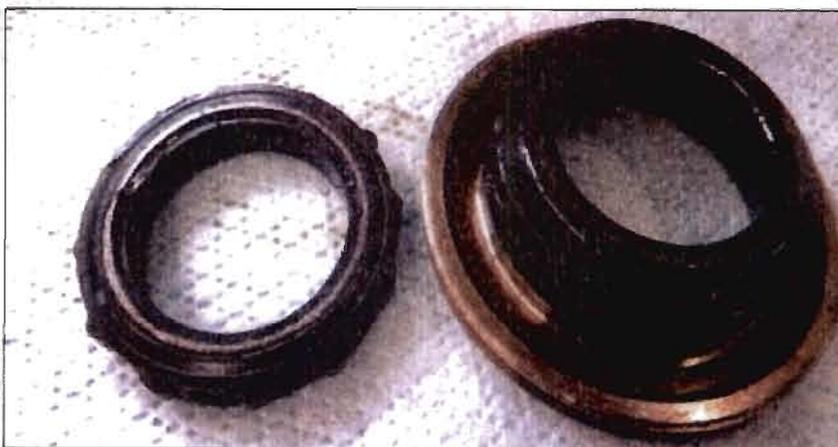
O rolamento traseiro da turbina de potência também apresentava carbonização, com coloração escura e marcas de atrito no seu espaçador (Figura 9).

Figura 9 - Vista geral do rolamento traseiro da turbina de potência do motor.

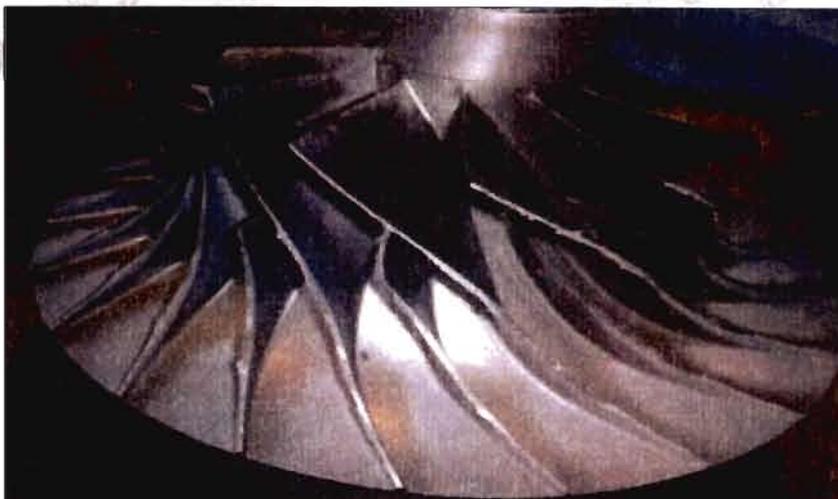
As aletas do impelidor centrífugo continham marcas de roçamento intenso com a cobertura do compressor centrífugo (Figura 10).

Figura 10 - Vista geral do impelidor com marcas de roçamento nas suas aletas.

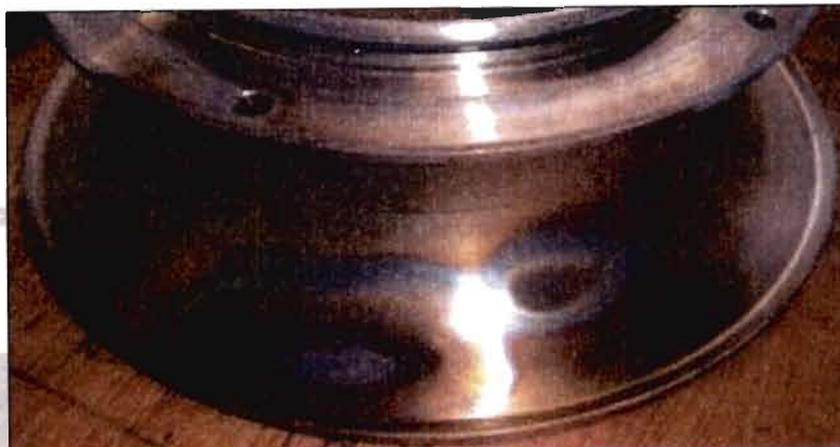
A imagem da cobertura do compressor centrífugo evidenciou a sobretemperatura ocorrida devido ao roçamento das aletas com ela (Figura 11).

Figura 11 - Vista externa da carcaça do compressor.

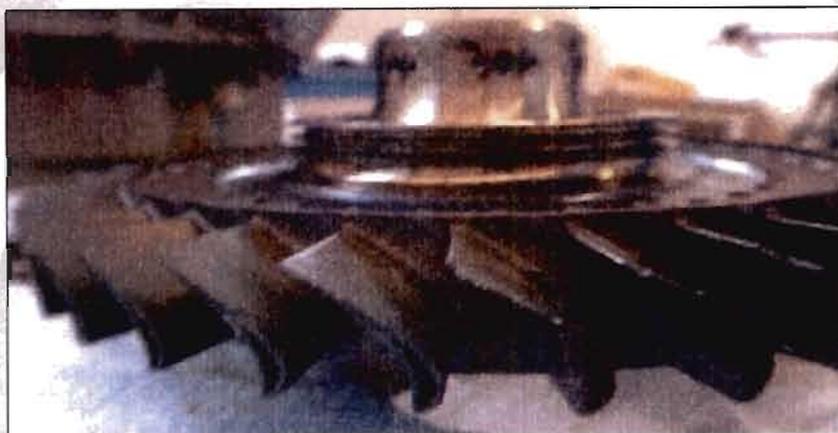
As palhetas da turbina geradora de gases apresentavam marcas de roçamento leve nas extremidades, bem como pequenas fraturas nos seus bordos de fuga (Figura 12).

Figura 12 - Vista da extremidade das palhetas com marcas de roçamento.

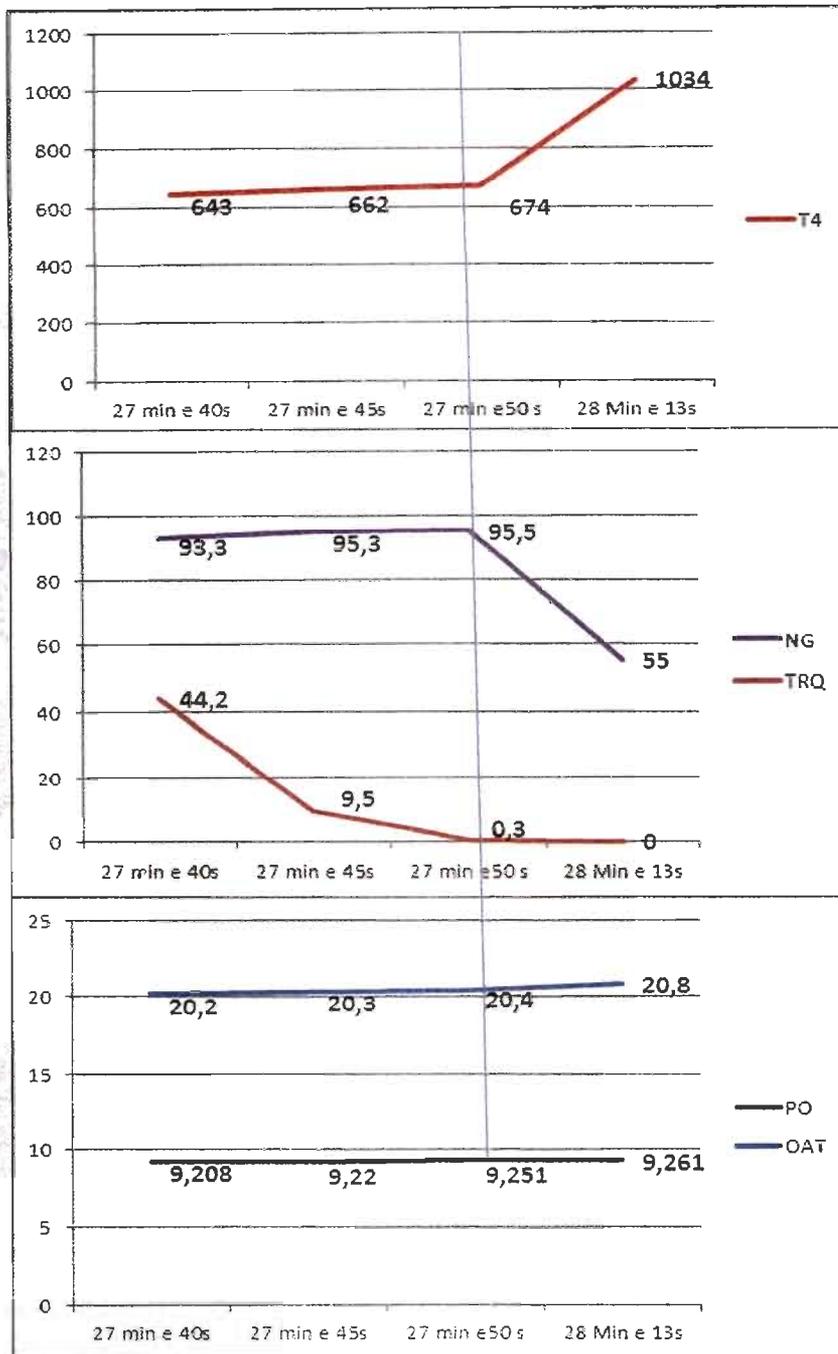
Figura 13 - Gráfico de dados do VEMD.

Dados obtidos por intermédio do *Vehicle Engine Monitoring Display* (VEMD) demonstraram que o primeiro evento registrado, a partir de 27 minutos e 45 segundos, indicou que o torque (TQ) do motor caiu para 9,5%.

Na sequência, aos 27 minutos e 50 segundos, ocorreu o acendimento da *Flight Limit Indication* (FLI LOSS), quando o TQ atingiu 0,3%.

Finalmente, aos 28 minutos e 13 segundos, foi também observado que a temperatura T4 atingiu 1.034°C, o TQ caiu para 0.0% e a *Engine Gas Generator Speed* (NG) atingiu 55%, o que representa um valor abaixo da velocidade de marcha lenta no solo. (Figura 13).

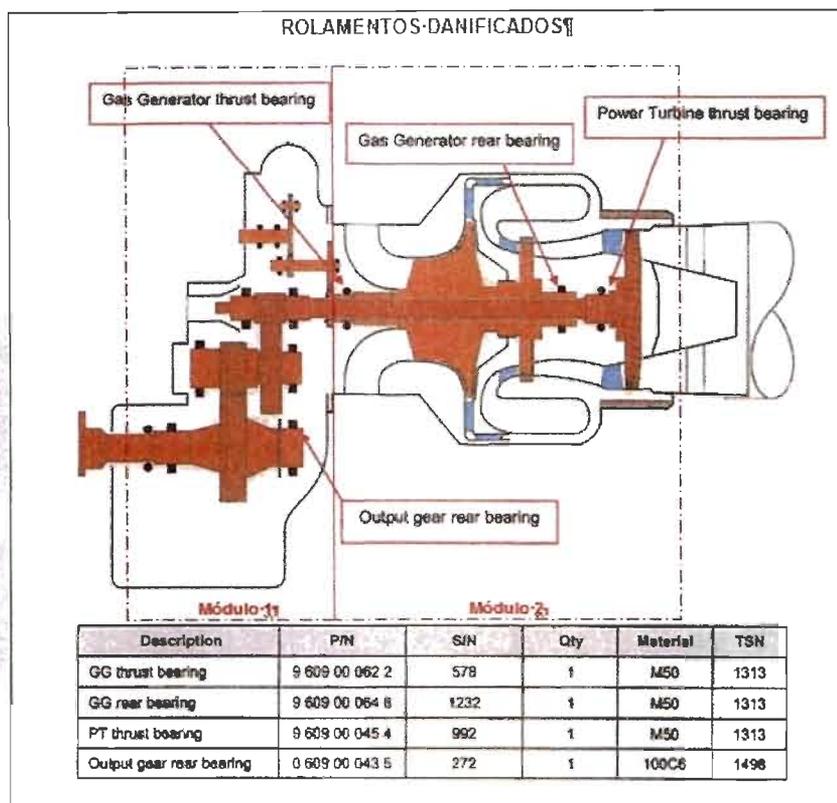
Figura 14 - Rolamentos danificados.

Os sinais de deterioração encontrados nos rolamentos do Gas Generator revelaram que houve ruptura da película do óleo lubrificante.

Os rolamentos do Gerador de Gás (*Generator Gas*) e da Turbina de Potência (*Power Turbine*) apresentavam danos, que tiveram como origem a falta de lubrificação ou operação em altas temperaturas (Figura 14).

A investigação dos componentes do motor levada a termo pela SAFRAN Turbomeca revelou que o *rear bearing* do Gerador de Gás (*Generator Gas*) e o *thrust bearing* da Turbina de Potência (*Power Turbine*), apresentaram degradação, que teve como origem a falta de lubrificação e operação com temperatura elevada ( $1.034^\circ C^\circ$ ).

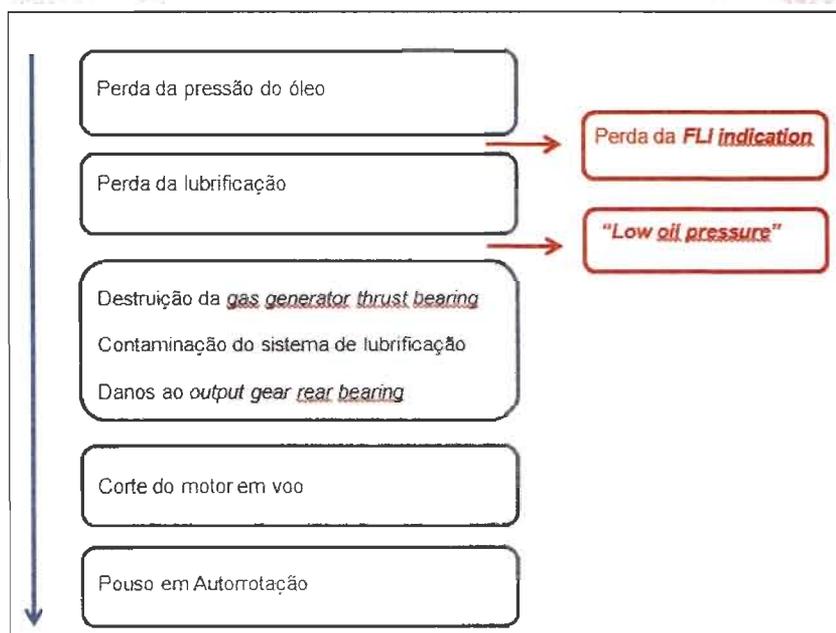
Tendo como base os dados colhidos no VEMD, foi elaborado um cenário, contendo a provável cadeia de eventos que resultou no pouso em autorrotação (Figura 15):

Figura 15 - Cenário contendo a provável cadeia de eventos.  
(Fonte: SAFRAN HE *Investigation Review*)

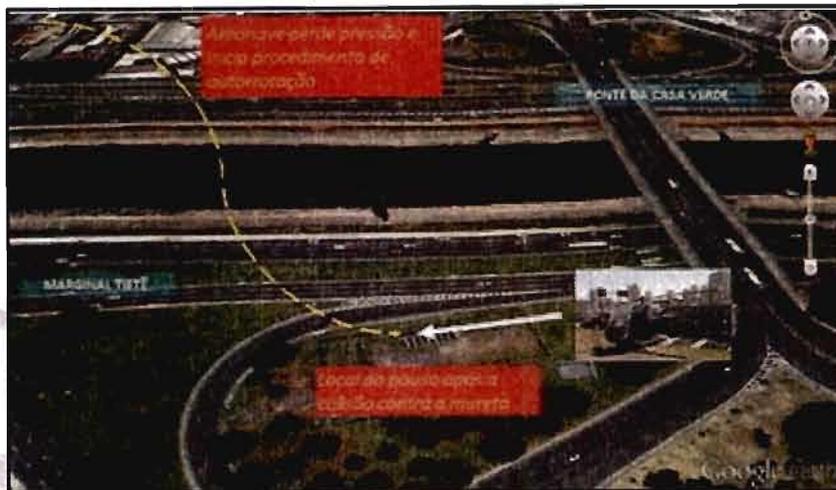
Devido ao intenso trânsito de veículos na via e à presença de rede de eletrificação, o piloto decidiu deslocar-se à direita, na busca de um local mais adequado para realizar um pouso de emergência com segurança (Figura 16).

Figura 16 - Croqui da trajetória e do local do acidente.

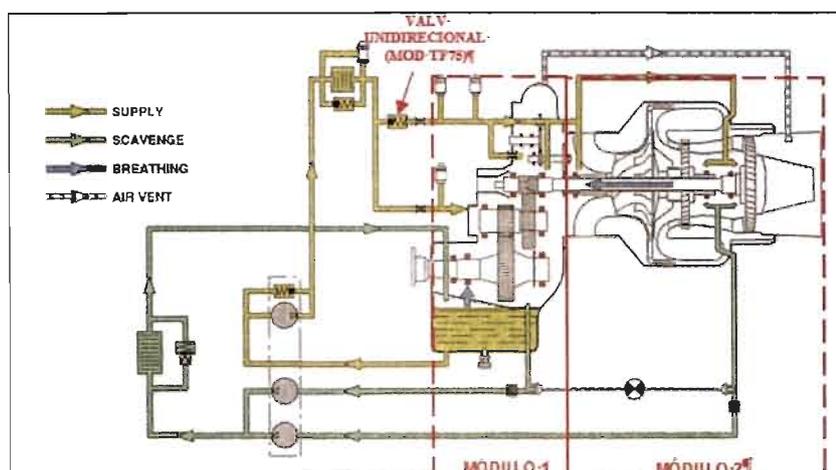
Figura 17 - Diagrama do sistema de lubrificação do motor *ARRIUS 2F*.

Essa modificação consistia na substituição da válvula unidirecional (*check valve*) do sistema de lubrificação do motor por uma válvula com pistão livre de selo de vedação (Figura 17).

A mudança visava eliminar a possibilidade de bloqueio da válvula unidirecional por falha do selo de vedação. Esta falha poderia resultar, por falta de lubrificação, danos aos rolamentos, levando a uma falha de motor.
