RELATÓRIO FINAL
A - 020/CENIPA/2014

OCORRÊNCIA:	ACIDENTE
AERONAVE:	PP-DFW
MODELO:	C-140
DATA:	29JAN2014

O presente Relatório Final refere-se ao acidente aeronáutico com a aeronave PP-DFW, modelo C-140, ocorrido em 29JAN2014, classificado como falha de sistema/componente.

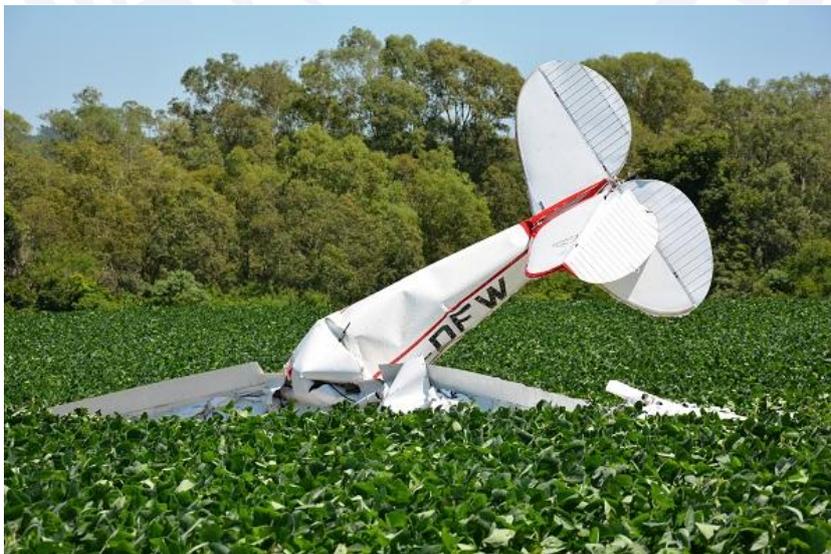
Figura 1 – Posição da aeronave após o impacto.

Os destroços da aeronave ficaram concentrados. Houve impacto único, frontal, e em ângulo de arfagem próximo a 90° com relação ao terreno. O impacto ocorreu em área de plantação de soja.

O profundor da aeronave apresentava um dano incompatível com o impacto da aeronave contra o solo, o qual impossibilitava seu movimento no sentido de picar, visto que emperrava no estabilizador horizontal.

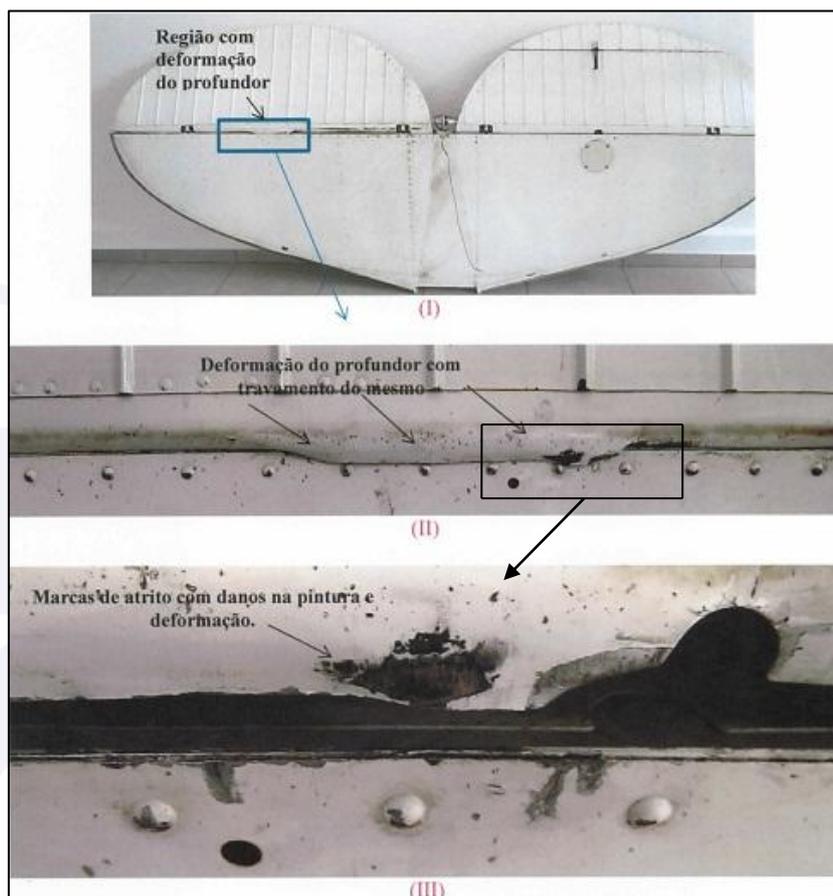
Figura 2 – Vista da deformação plástica da estrutura do profundor.

Durante a Ação Inicial, observou-se que o profundor da aeronave possuía movimentos livres apenas de meio curso para cima (movimento de “cabrar”), visto que estava emperrado no estabilizador horizontal.

O relatório do DCTA mostrou que houve deformação plástica da estrutura do profundor (Figura 2), provocando o travamento deste quando em contato com o estabilizador horizontal. Além disso, deixou claro que havia, na estrutura deformada, marcas de atrito com danos à pintura.

De acordo com o relatório do DCTA, ficou constatado que houve deformação plástica na estrutura do profundor, provocando o travamento deste em contato com o estabilizador horizontal. Além disso, verificou-se que a ruptura do cabo do compensador do profundor ocorreu por sobrecarga. Essa deformação é compatível com o tipo de dano esperado ao se contrariar as recomendações e proibições contidas no manual da aeronave, com relação ao excesso de velocidade e imposição de altas cargas “G”.

Devido aos danos decorrentes do acidente, não foi possível verificar se os ajustes de amplitude do profundor atendiam ao previsto no manual de manutenção da aeronave. Esta observação torna-se relevante uma vez que um hipotético ajuste inadequado da amplitude do profundor poderia ter contribuído para o travamento deste.

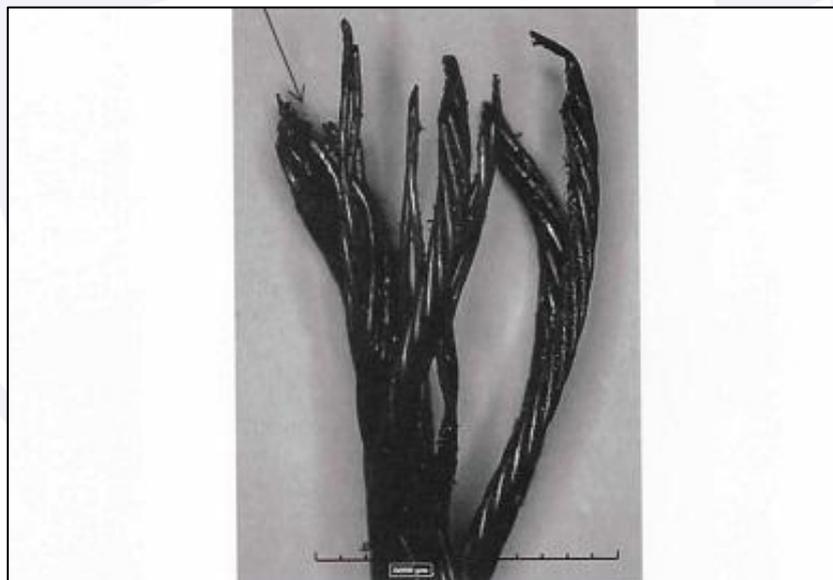
Figura 3 – Vista da ruptura por sobrecarga do cabo do compensador do profundor.

O relatório também detalhou que houve ruptura por sobrecarga do cabo do compensador do profundor (Figura 3). Outra ruptura, por cisalhamento (corte), foi realizada neste cabo pelo SERIPA V para a retirada deste da aeronave.

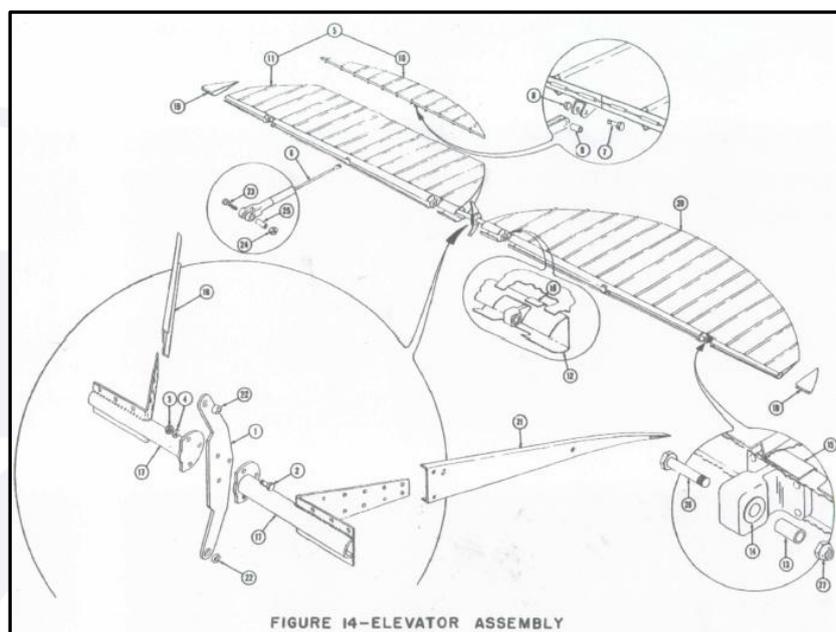
Figura 4 – Desenho do profundor da aeronave

O bordo de ataque do profundor era formado por duas chapas metálicas curvas, uma superior e uma inferior. Caso houvesse grande carga empregada nessas estruturas, elas passariam a reduzir sua curvatura normal, aproximando-se cada vez mais do

estabilizador horizontal. Em tal situação, uma carga maior ou uma grande amplitude de comando do profundor provocaria o deslocamento de tais chapas metálicas para fora dos limites do estabilizador horizontal, resultando no travamento do profundor devido ao contato com o estabilizador horizontal.
