RELATÓRIO FINAL
A-109/CENIPA/2014

OCORRÊNCIA:	ACIDENTE
AERONAVE:	PP-PIM
MODELO:	525
DATA:	13JUN2014

O presente Relatório Final refere-se ao acidente com a aeronave PP-PIM, modelo 525, ocorrido em 13JUN2014, classificado como “[SCF-NP] Falha ou mau funcionamento de sistema/componente”.

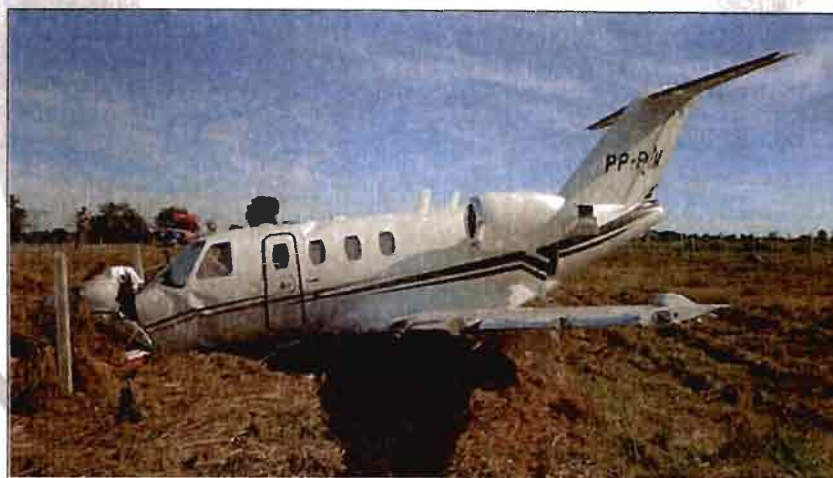
Figura 1 - Vista lateral esquerda da aeronave após a parada total.

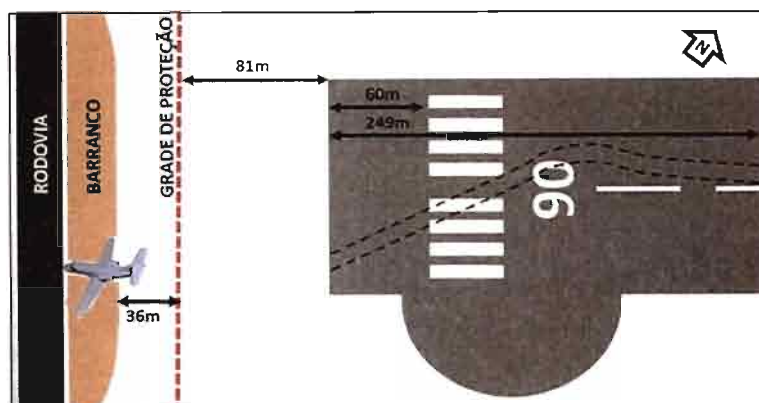
Não foram encontradas marcas de frenagem da aeronave na pista. Havia apenas marcas sutis da passagem dos pneus nos últimos 249m, conforme representado no croqui da Figura 2, a seguir:

Figura 2 - Croqui com a trajetória da aeronave. Os tracejados em preto representam marcas sutis deixadas pelos pneus da aeronave na pista, nos últimos 249m.

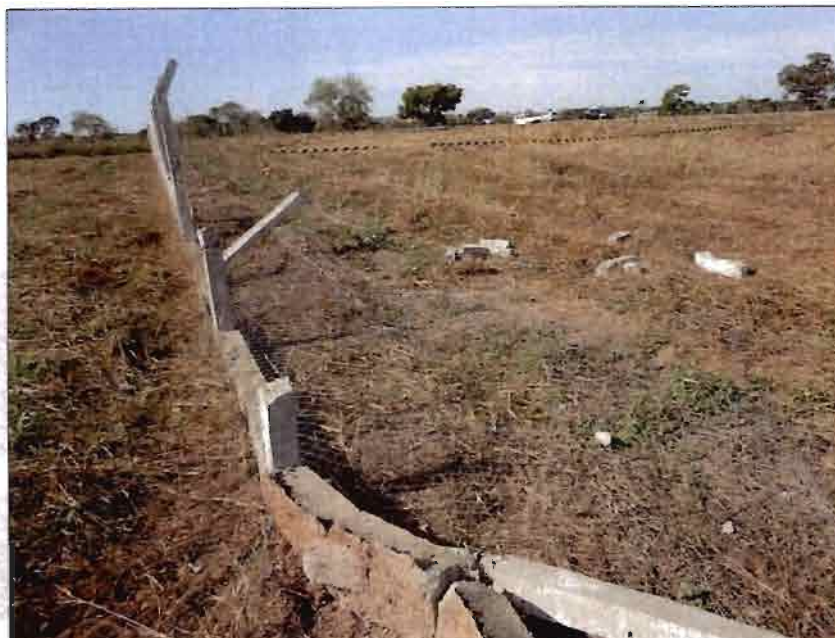
Figura 3 - Cerca de arame com pilares e alicerce de concreto derrubada pela aeronave.

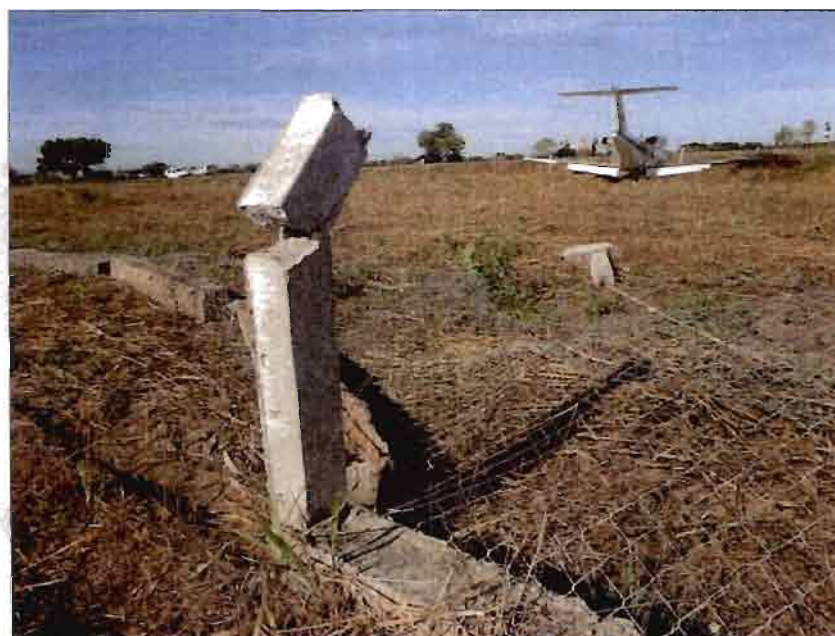
Figura 4 - Cerca de arame e aeronave na posição de parada final.

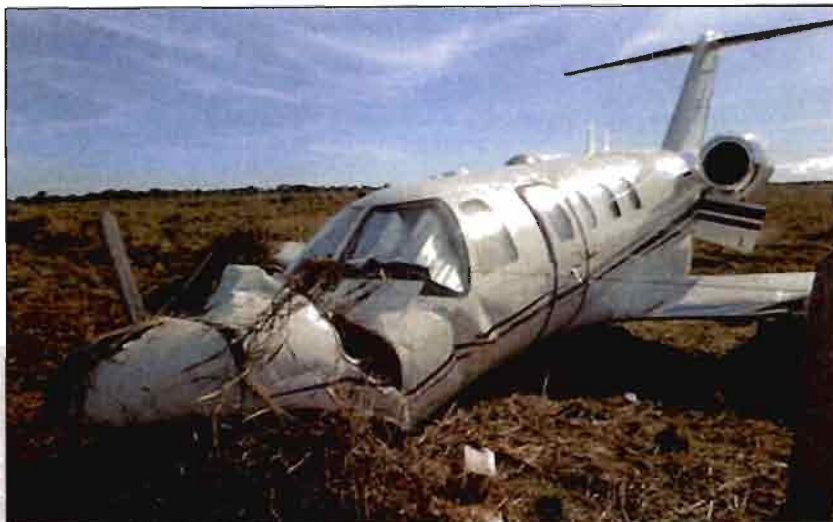
Os destroços da aeronave ficaram concentrados. A seção dianteira absorveu a maior quantidade de energia do impacto final, resultando nos danos mais significativos (Figura 5).

Figura 5 - Danos à seção dianteira da aeronave.

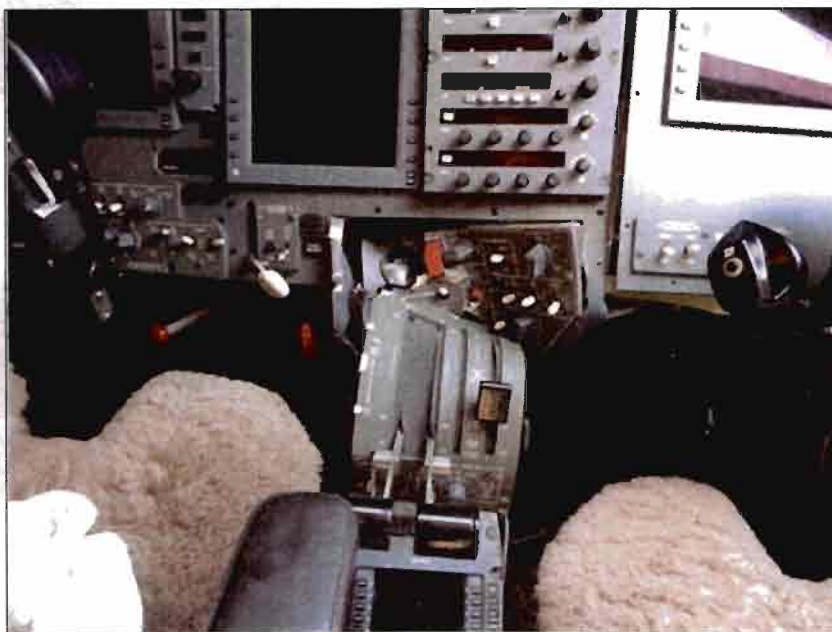
Em consequência, o painel frontal da cabine de pilotagem deformou-se, ocasionando lesão grave na perna do piloto e o travamento do manete de potência do motor direito (Figura 6). Com o travamento do manete, a tripulação ficou impossibilitada de realizar o corte do motor direito por meio dos procedimentos normais (recuo do manete até a posição OFF).

Figura 6 - Deformações no painel da aeronave e no console de manetes. O manete do motor direito já aparece reposicionado após a ação da equipe de bombeiros.

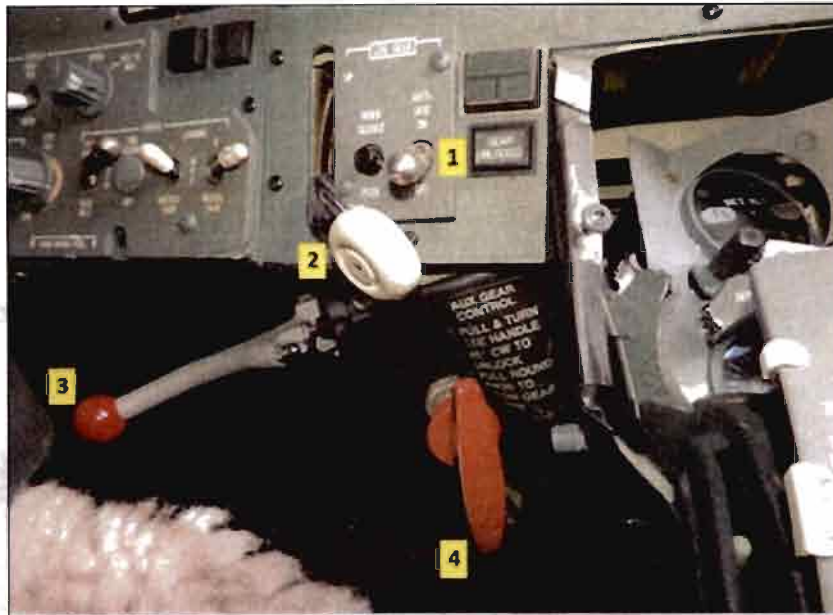
O interruptor do *anti-skid* foi encontrado na posição *OFF* (item 1 - Figura 7). A alavanca do trem de pouso estava na posição embaixo e deformou-se com os impactos (item 2 - Figura 7). O suporte de fixação da alavanca de comando do freio de emergência (item 3 - Figura 7) e do comando do trem de pouso em emergência - *auxiliary gear control* (item 4 - Figura 7) deformaram-se com os impactos.

Figura 7 - (1) interruptor do *anti-skid* na posição *OFF*; (2) alavanca de comando do trem de pouso na posição embaixo; (3) alavanca de acionamento do freio de emergência; e (4) alavanca de baixamento do trem de pouso por emergência (*auxiliary gear control*).

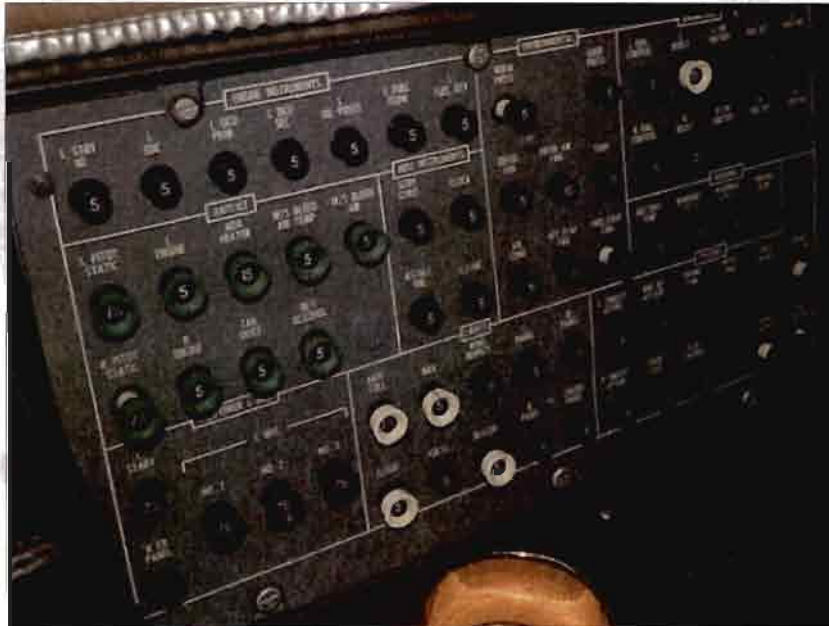
Figura 8 - Painel de disjuntores esquerdo.

No painel de disjuntores esquerdo, os disjuntores *NORM PRESS* e *FWD EVAP FAN (ENVIRONMENTAL)*; *R PITOT STATIC (ANTI-ICE)*; e *BRAKE SYSTEM, GEAR CONTROL* e *SKID CONTROL (SYSTEMS)* foram encontrados desarmados após a parada total da aeronave (Figuras 8 e 9).

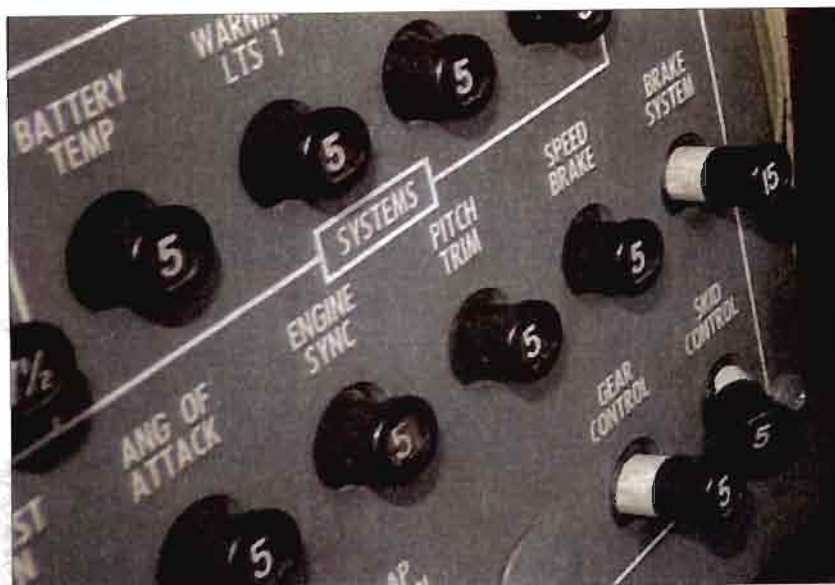
Figura 9 - Disjuntores desarmados - BRAKE SYSTEM, GEAR CONTROL e SKID CONTROL (SYSTEMS).

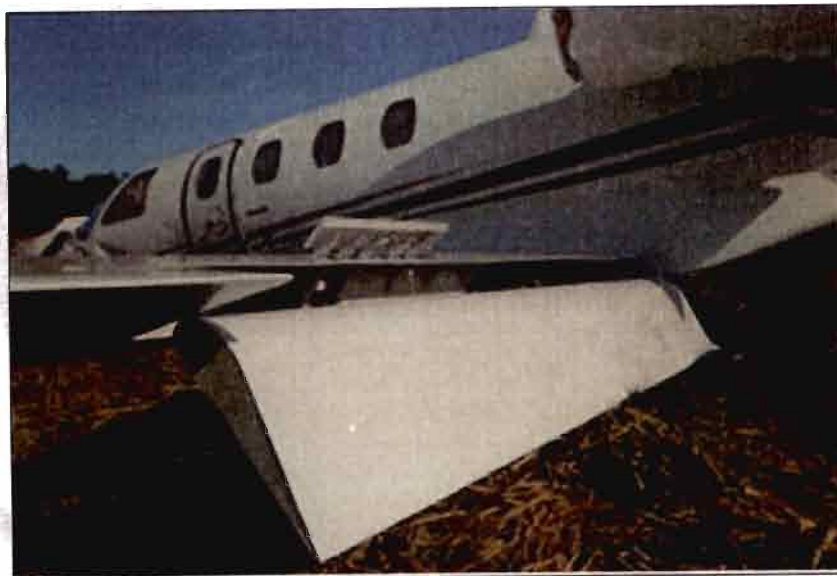
Os *flaps* encontravam-se na posição 60° e os painéis dos *speed brakes* abertos.

Figura 10 - Configuração de *flaps* em 60° e *speed brake* aberto - asa esquerda.

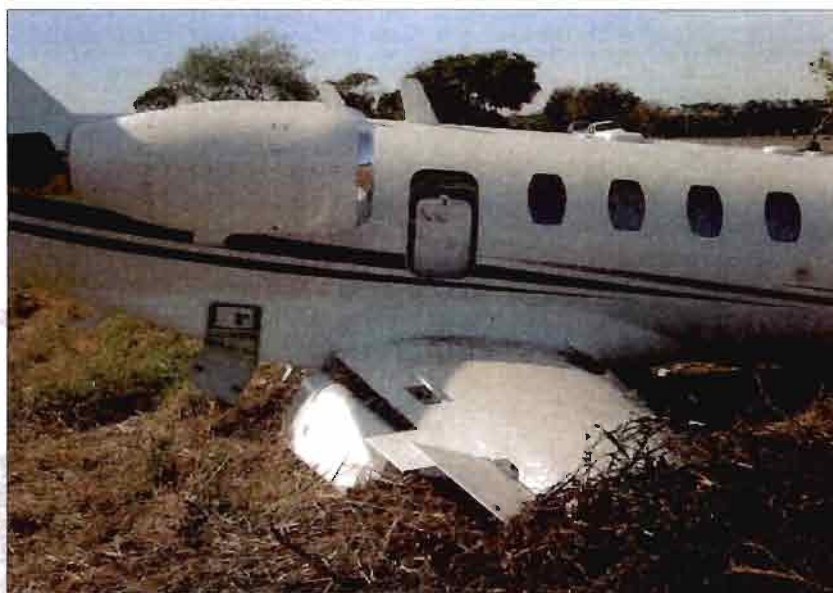
Figura 11 - Configuração de *flaps* em 60° e *speed brake* aberto - asa direita.

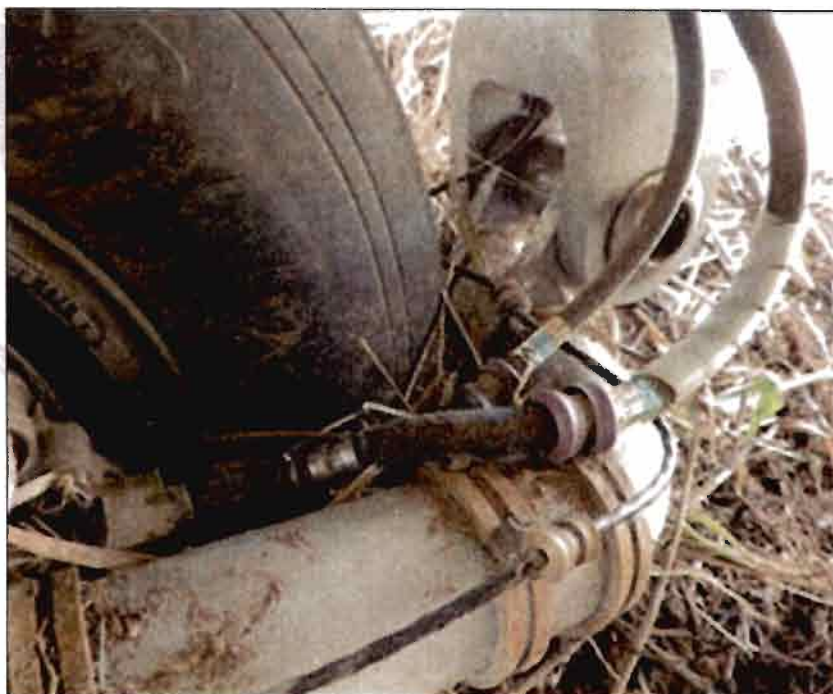
As linhas de alimentação hidráulica e pneumática dos sistemas de freio normal e de emergência e suas conexões aos conjuntos de freio direito e esquerdo não apresentavam indícios de vazamento (*brake shuttle valve* e *nitrogen vent line* - Figura 12). Houve vazamento de fluido dos freios apenas dentro do compartimento de componentes hidráulicos, localizado na seção dianteira da aeronave, ou seja, no local de impacto direto contra o barranco. O impacto ocasionou a ruptura do reservatório hidráulico.

Figura 12 - Linha de alimentação hidráulica e *nitrogen vent line* do sistema de freios.

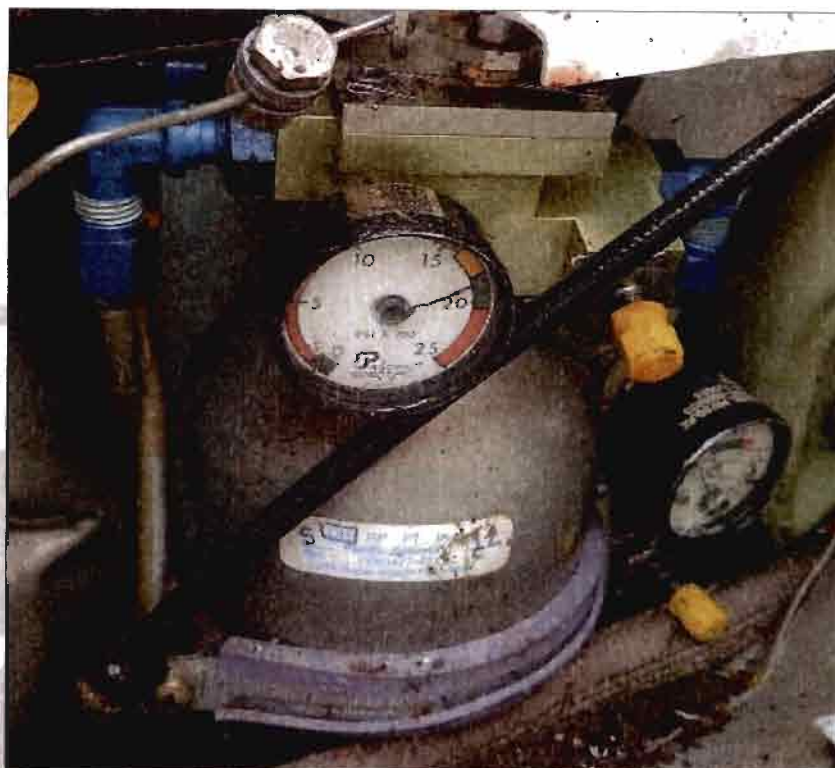
O acumulador de nitrogênio do sistema de freio de emergência (Figura 13) encontrava-se com pressão na faixa normal e suas linhas de alimentação pneumática, do reservatório até os conjuntos de freio direito e esquerdo, permaneceram sem avarias.

Figura 13 - Acumulador de nitrogênio do sistema de freio de emergência (faixa verde de 1.800 a 2.050psi).

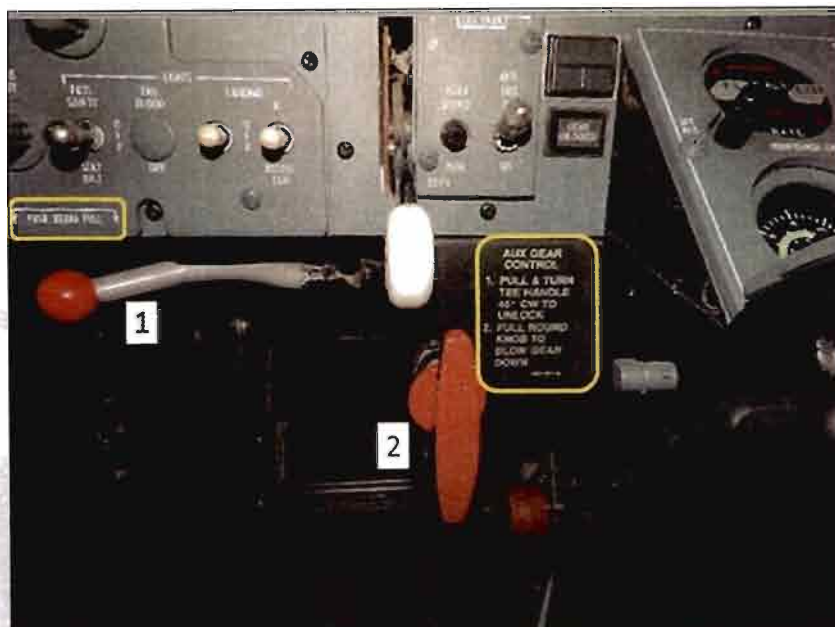
Na Figura 14 é possível verificar os punhos de acionamento do freio de emergência e do baixamento do trem de pouso em emergência, bem como suas descrições em língua inglesa. Ressalta-se que a descrição do freio de emergência fica oculta para o piloto posicionado no assento da esquerda, pois a visualização é obstruída pela coluna do manche.

Figura 14 - Painel do 525. (1) - punho de acionamento do freio de emergência, com a descrição *EMERG BREAK PULL*, destacada na foto em amarelo; (2) - *auxiliary gear control*, com a descrição *AUX GEAR CONTROL*.

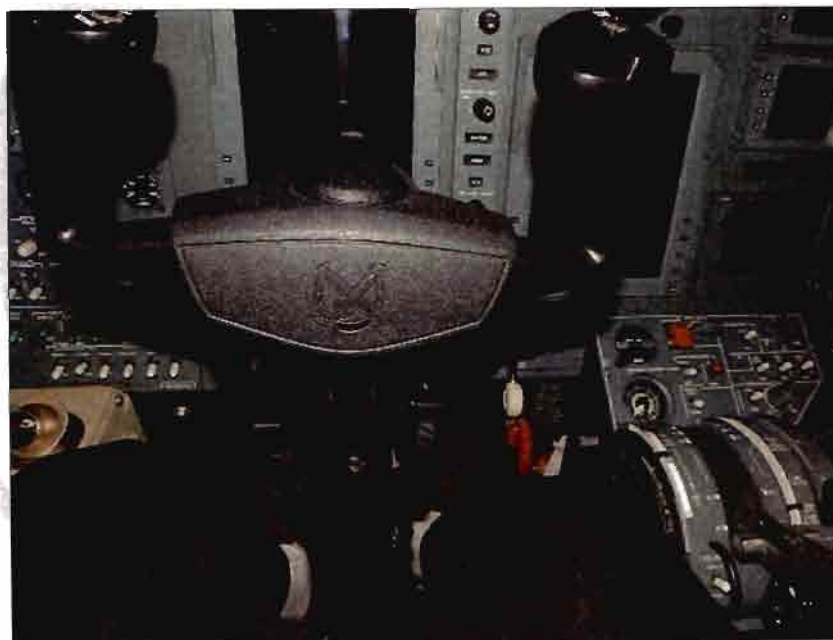
O piloto, posicionado no assento da esquerda do *Cessna 525*, tem a visualização do punho de acionamento do sistema de freio de emergência obstruída pela coluna do manche (Figura 15).

Figura 15 - Visão do painel para o piloto posicionado no assento da esquerda do *Cessna 525*. A visualização do punho de acionamento do freio de emergência encontra-se obstruída pela coluna do manche.

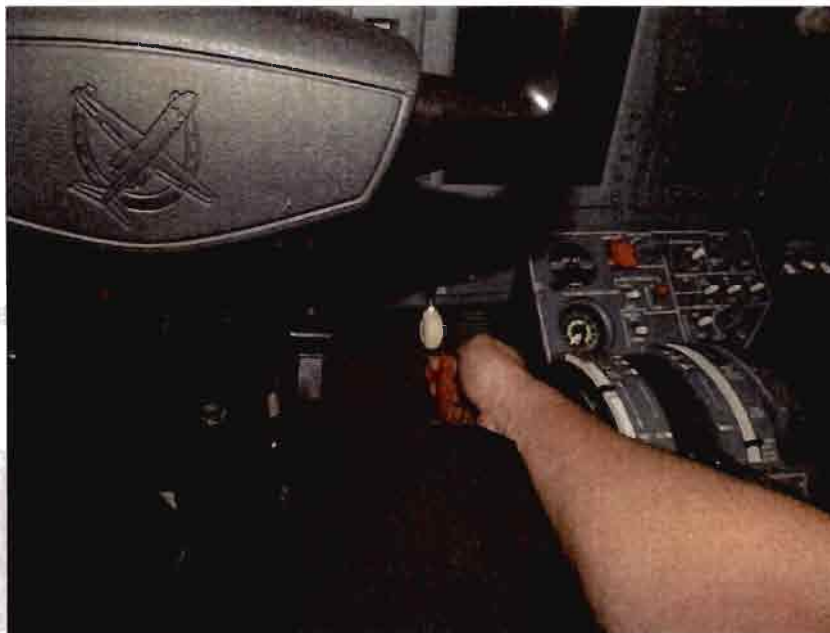
A alavanca de acionamento do trem de pouso por emergência (*auxiliary gear control*) é de fácil visualização, à frente da perna direita do piloto (Figura 16).

Figura 16 - Visualização da alavanca de acionamento do trem de pouso por emergência pelo piloto posicionado no assento da esquerda.

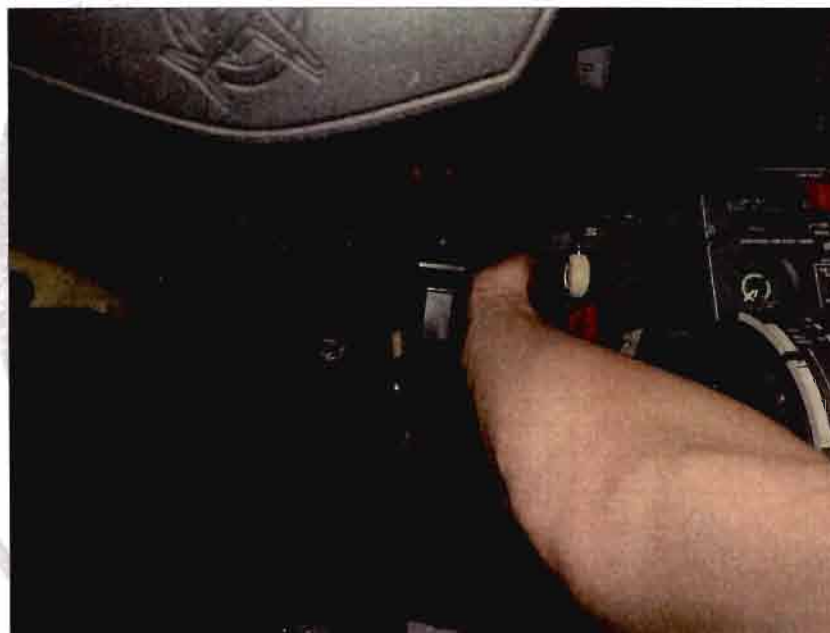
Durante o acionamento do freio de emergência, o piloto não consegue visualizar o referido punho, pois este está fora do seu campo de visão (Figura 17).

Figura 17 - Simulação do acionamento do punho do freio de emergência.

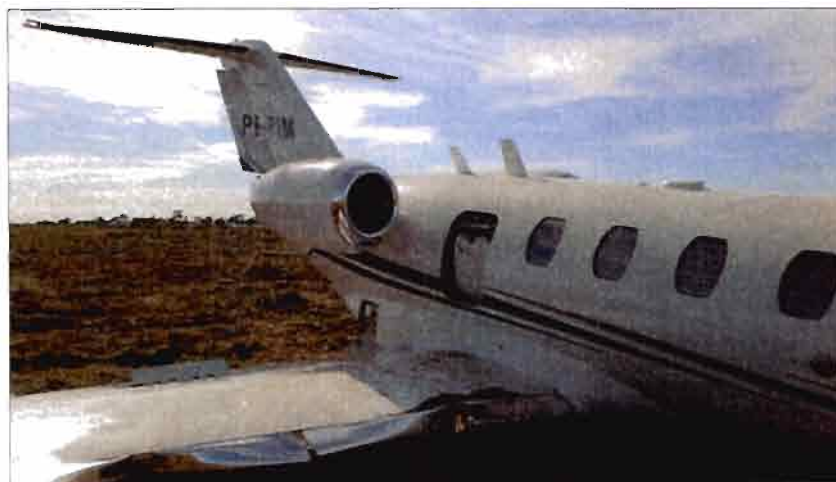
O motor direito permaneceu acionado, mesmo após a evacuação de todos os ocupantes.

Figura 18 - Vista da saída de emergência e da entrada de ar do motor direito.

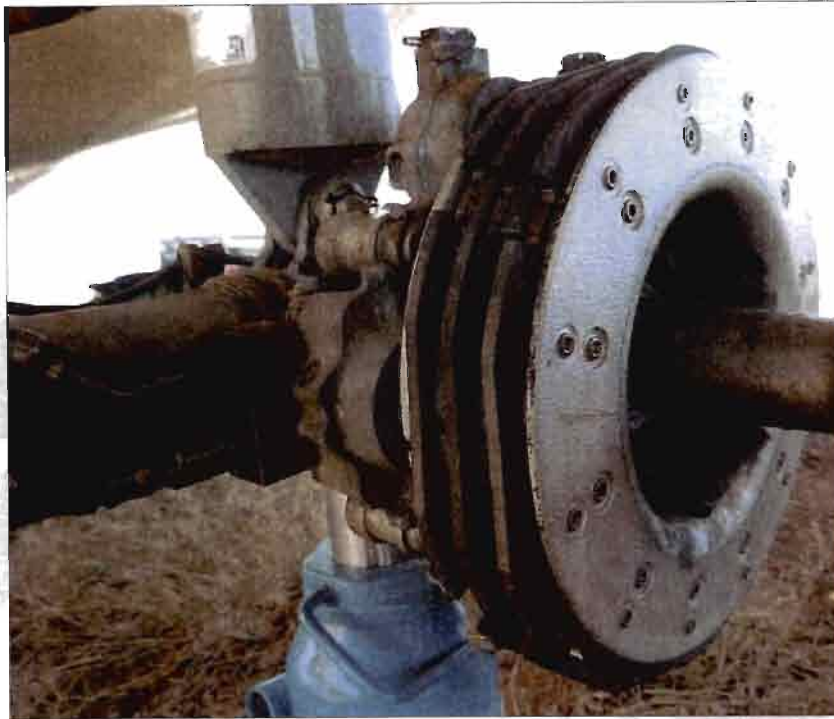
As linhas de alimentação hidráulica e pneumática dos freios direito e esquerdo, normal e de emergência, estavam em bom estado e sem indícios de vazamentos.

Figura 19 - Conjunto de freio esquerdo e linhas de alimentação hidráulica e pneumática.

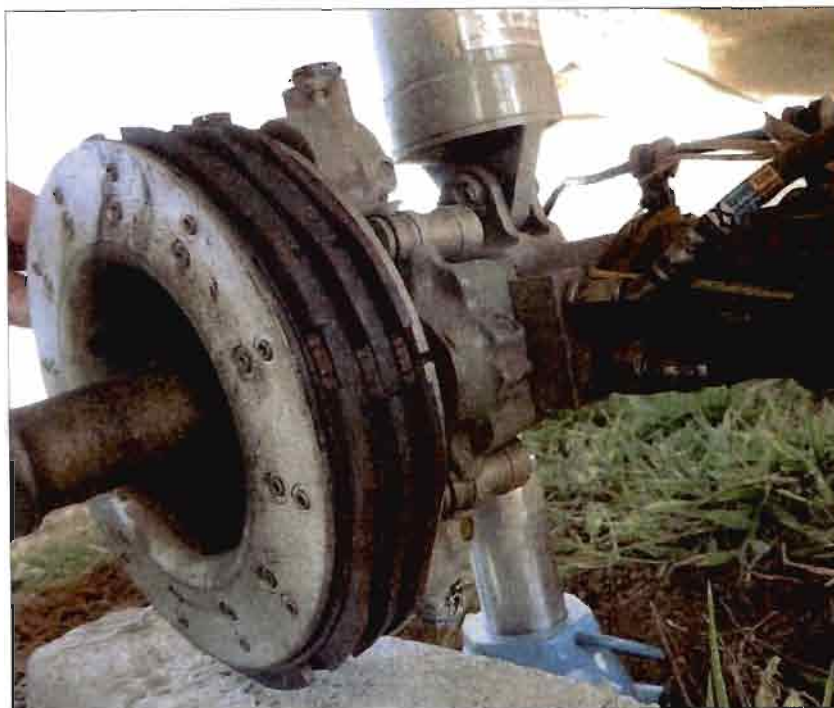
Figura 20 - Conjunto de freio direito e linhas de alimentação hidráulica e pneumática.

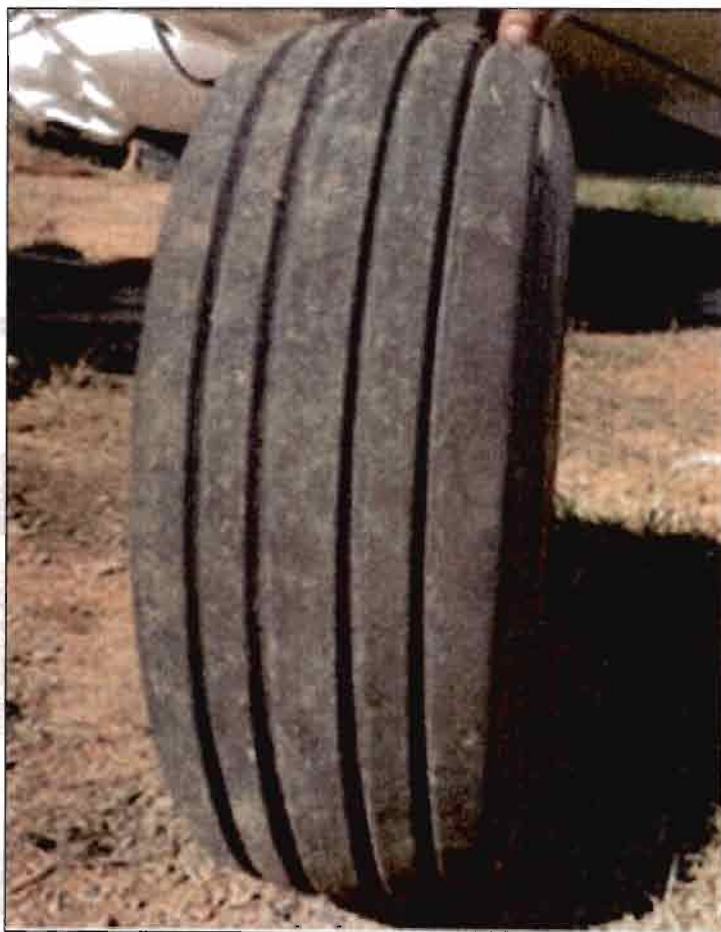
Figura 21 - Pneu esquerdo.

Os pneus instalados eram novos e, na última inspeção, estavam em boas condições e não apresentavam marcas de desgaste decorrente de frenagem intensa.

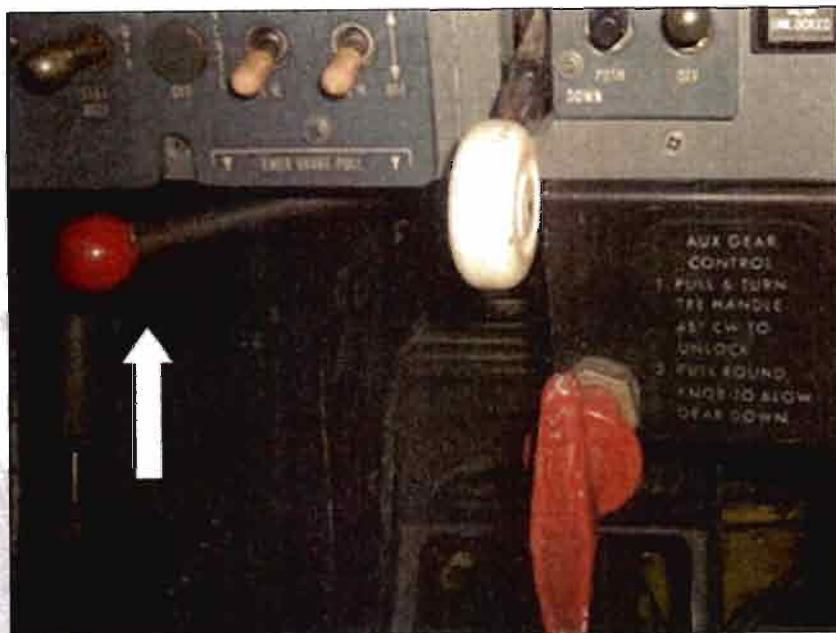
Para aeronaves C-500, a Cessna Aircraft emitiu o Boletim de Serviço n° 32-11 de caráter não mandatório, reposicionando o punho de acionamento do freio de emergência, de forma a ficar menos oculto pelo painel. Entretanto, para o piloto posicionado no assento da esquerda, a visão do punho permaneceu obstruída pela coluna do manche.

Figura 26 - Painel da aeronave *Citation I* com aplicação do boletim.

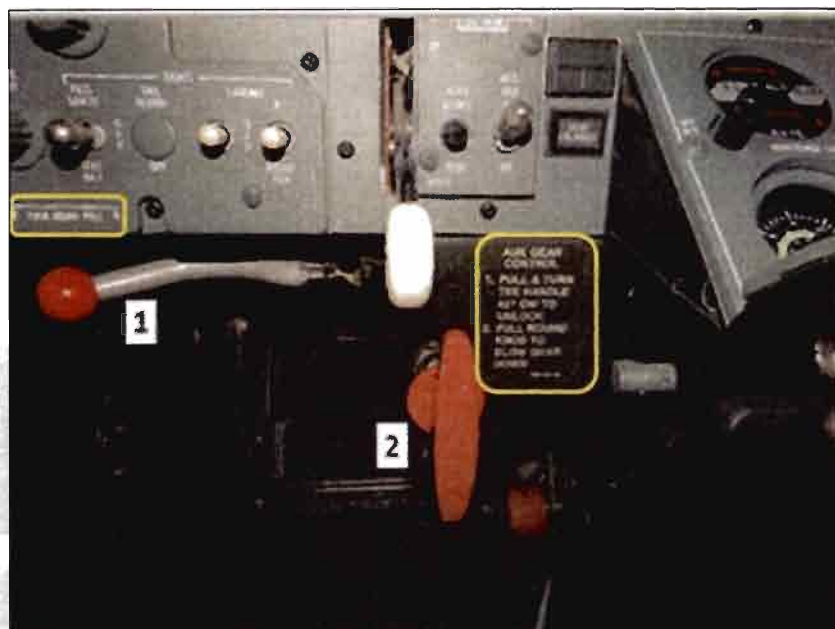
Em termos de ergonomia, para o piloto que ocupa o assento da esquerda, a visualização da alavanca de acionamento do sistema de freios de emergência e do placar

com o letreiro que indica a sua posição (Figura 27) fica obstruída pela coluna do manche (Figura 28), permanecendo ambos fora do campo de visão do piloto.

Figura 27 - Painel do 525. (1) - punho de acionamento do freio de emergência, com a descrição "EMERG BREAK PULL", destacada na foto em amarelo; (2) - *auxiliary gear control*, com a descrição "AUX GEAR CONTROL".

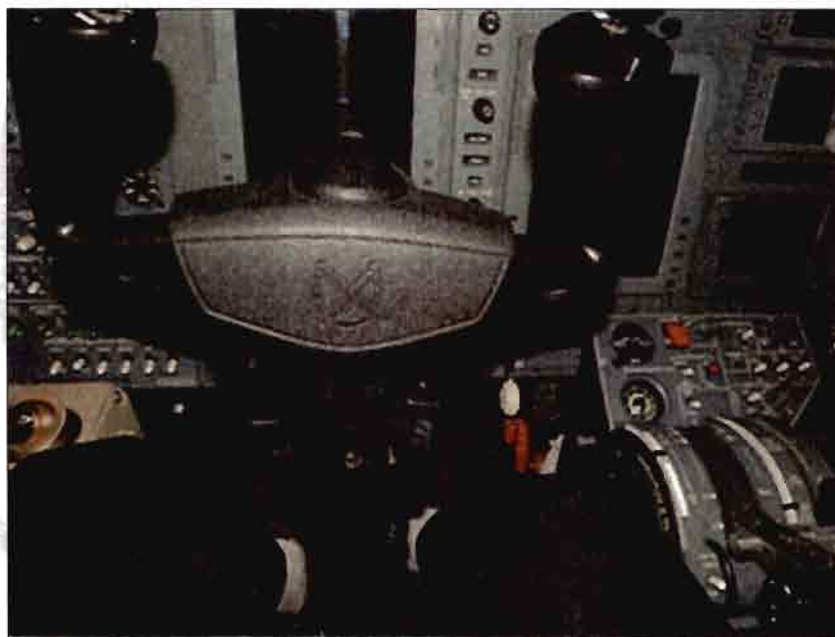
Figura 28 - Visão do painel para o piloto posicionado no assento da esquerda do *Cessna* 525. A visualização do punho de acionamento do freio de emergência encontra-se obstruída pela coluna do manche.
