**COMANDO DA AERONÁUTICA**  
**CENTRO DE INVESTIGAÇÃO E PREVENÇÃO DE**  
**ACIDENTES AERONÁUTICOS**

**RELATÓRIO FINAL**  
**A-211/CENIPA/2014**

<b>OCORRÊNCIA:</b>	<b>ACIDENTE</b>
<b>AERONAVE:</b>	<b>PR-AEJ</b>
<b>MODELO:</b>	<b>AT-502B</b>
<b>DATA:</b>	<b>29DEZ2014</b>

O presente Relatório Final refere-se ao acidente com a aeronave PR-AEJ, modelo AT-502B, ocorrido em 29DEZ2014, classificado como “perda de controle em voo”.

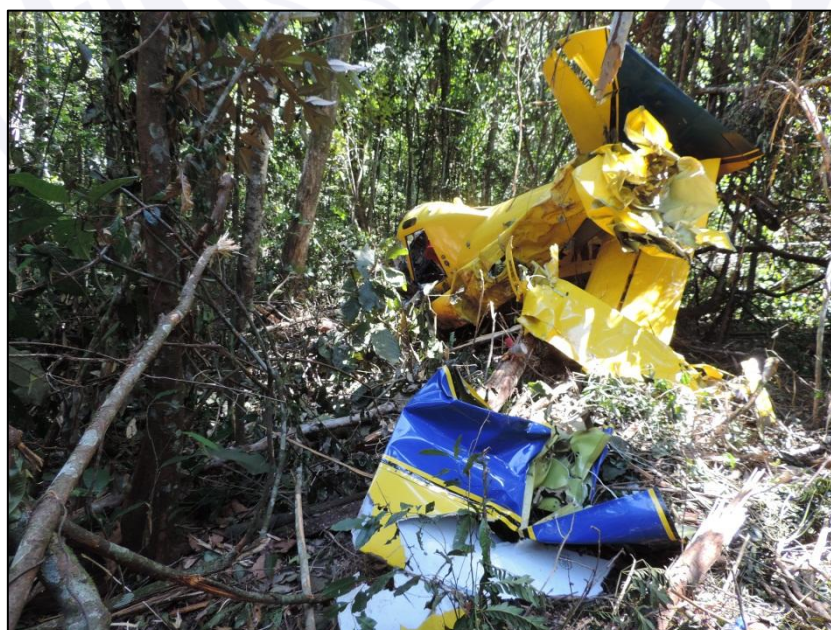
A aeronave teve danos substanciais no grupo motopropulsor, asas, *hopper*, estabilizadores horizontal e vertical, trens de pouso e fuselagem.

Figura 1 - Destroços da aeronave.

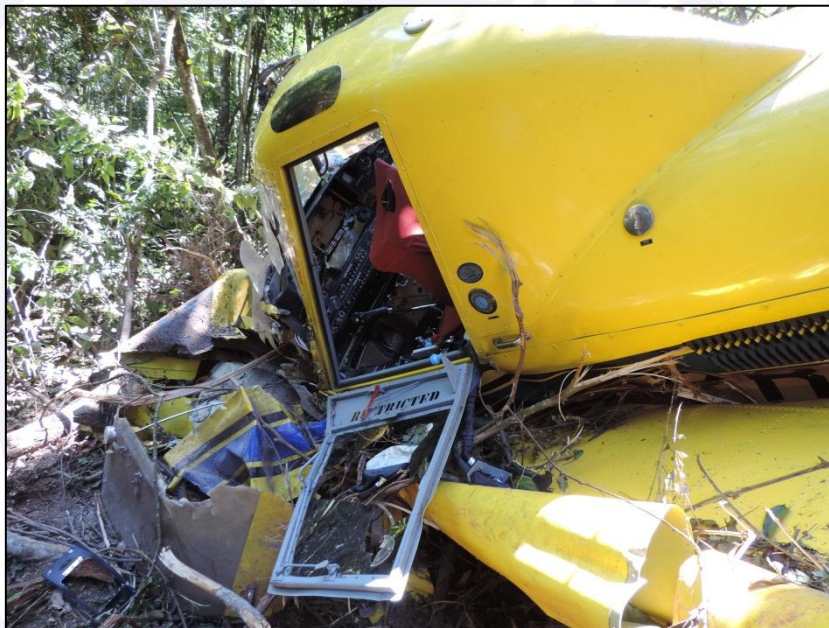
O primeiro impacto ocorreu contra as árvores e posteriormente contra o solo em um ângulo de aproximadamente 30° picados.

A parte dianteira da aeronave ficou parcialmente soterrada.

Figura 2 - Parte dianteira da aeronave soterrada.

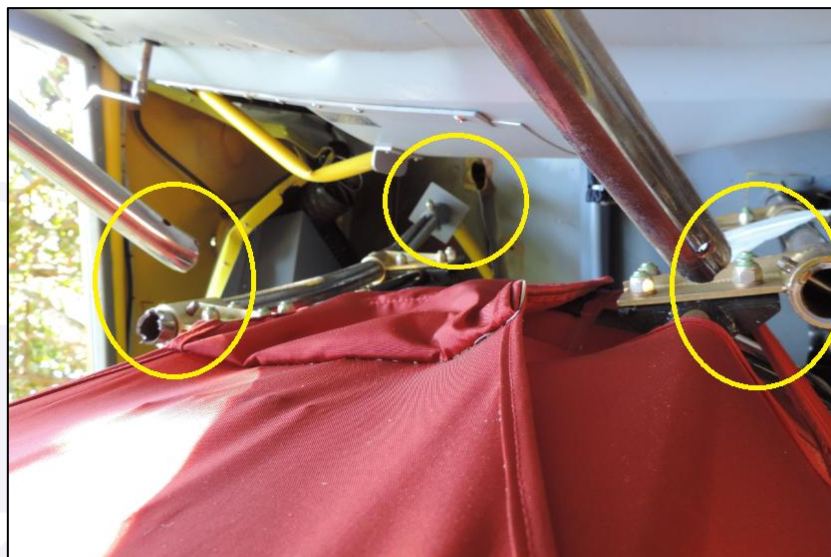
O impacto contra o solo rompeu algumas das estruturas de fixação do assento.

Figura 3 - Pontos de ruptura da fixação do assento.

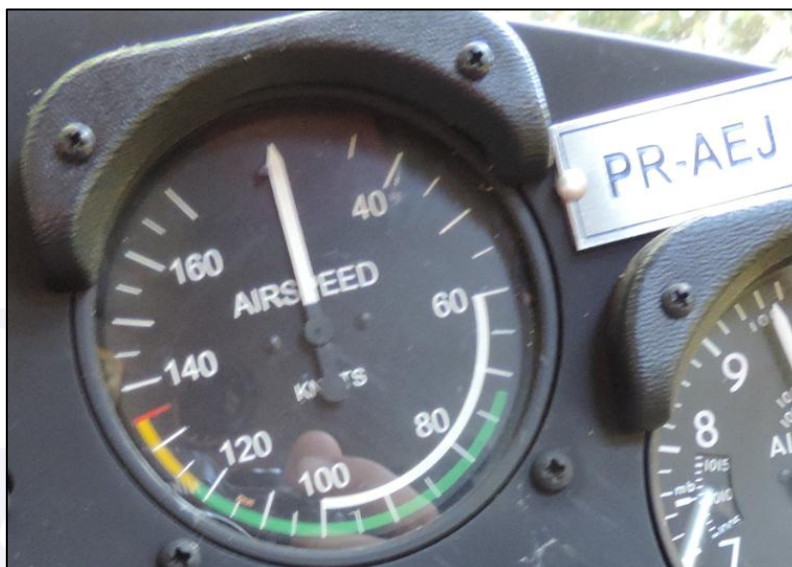
Figura 8 - Velocímetro da aeronave graduado em kt e com as marcações de faixas de operação e VNE.

O velocímetro da aeronave apresentava a faixa de operação normal com limitação máxima de 122kt e a VNE de 135kt.

*Airplane Flight Manual* para a aplicação com a aeronave pesada, chegando a atingir 147kt, velocidade superior à VNE de 135kt, que possui marcação gráfica vermelha no velocímetro.
