**COMANDO DA AERONÁUTICA**  
**CENTRO DE INVESTIGAÇÃO E PREVENÇÃO DE**  
**ACIDENTES AERONÁUTICOS**

**RELATÓRIO FINAL**  
**A-143/CENIPA/2014**

<b>OCORRÊNCIA:</b>	<b>ACIDENTE</b>
<b>AERONAVE:</b>	<b>PR-NEO</b>
<b>MODELO:</b>	<b>EC-130B4</b>
<b>DATA:</b>	<b>23AGO2014</b>

O presente Relatório Final refere-se ao acidente com a aeronave PR-NEO, modelo EC-130B4, ocorrido em 23AGO2014, classificado como “[CTOL] Colisão com obstáculo durante a decolagem e pouso”.

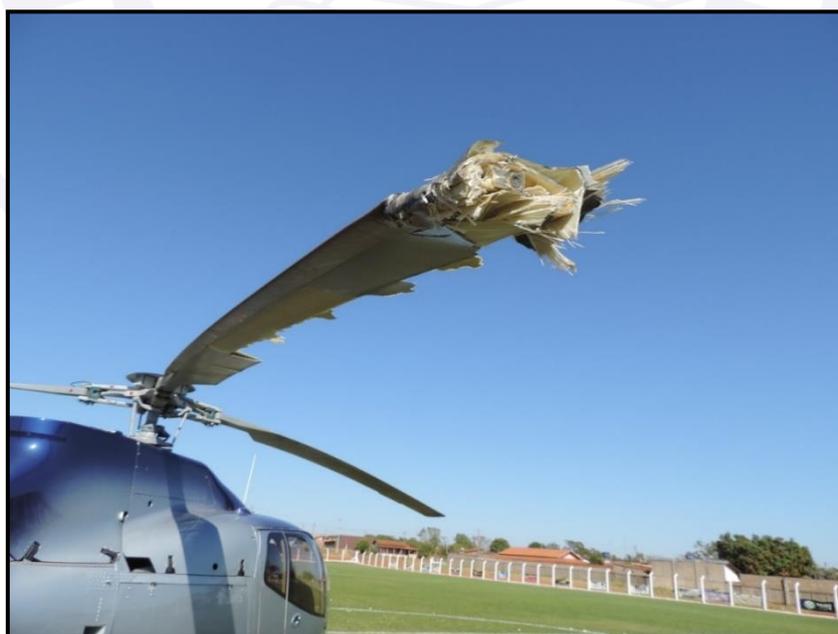
A aeronave teve danos substanciais em suas pás do rotor principal e perfurações na estrutura do cone de cauda e estabilizador vertical.

Figura 1 - Danos às pás do rotor principal.

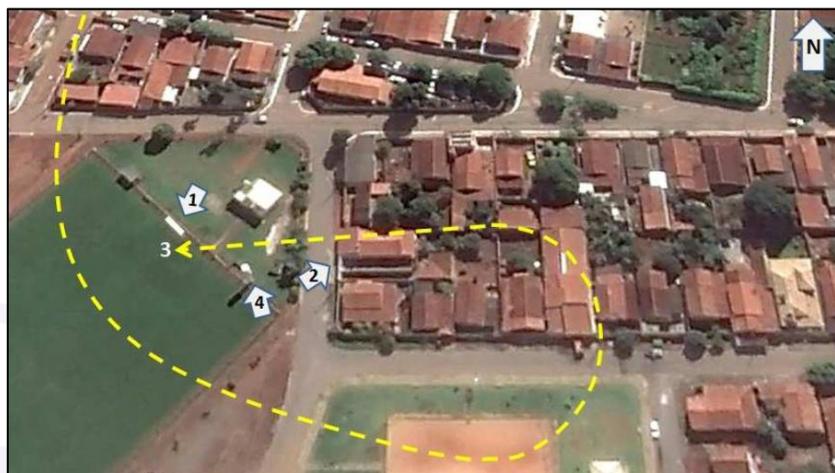
Figura 2 - Croqui do percurso até o impacto.

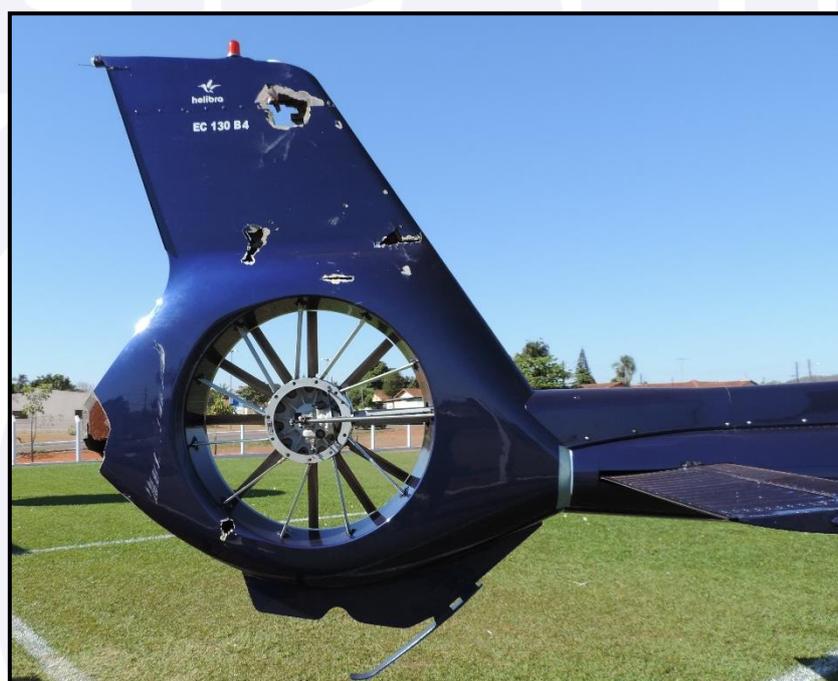
Figura 3 - Perfurações no estabilizador vertical.

A pá do rotor principal atingiu a parte superior da baliza, resultando em danos a ambas. Os fragmentos da pá ocasionaram perfurações na estrutura do cone de cauda.

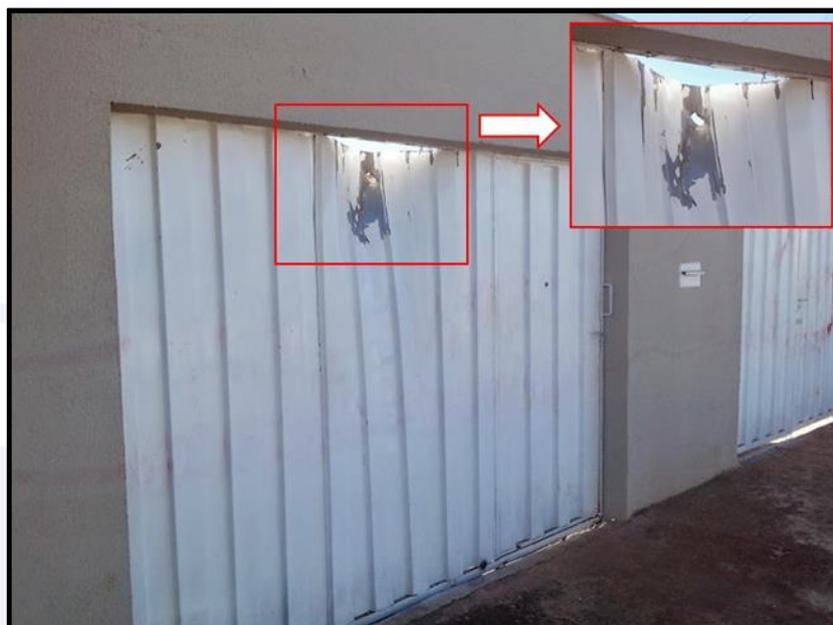
Os estilhaços de metal, oriundos da baliza do gol, atingiram o portão de uma residência a 43m de distância, ocasionando danos.

Figura 4 - Danos ao portão de uma residência.

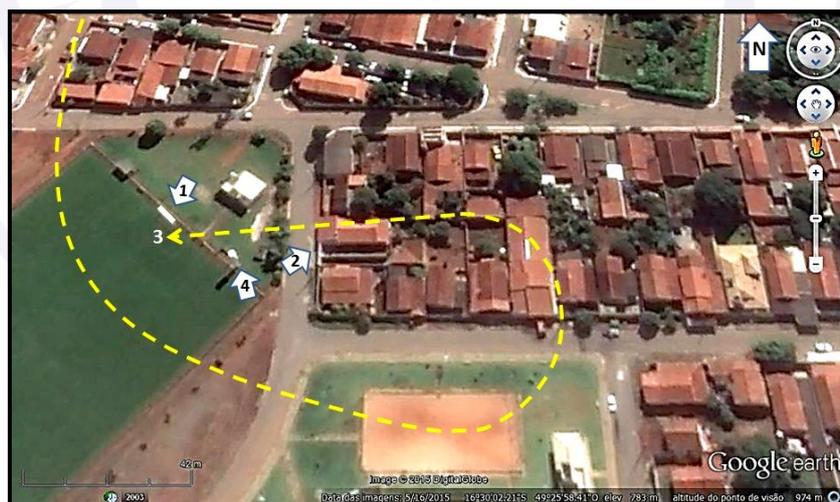
A trajetória final de voo ocorreu na proa aproximada 280°, sobre um bairro residencial (Figura 5).

Figura 5 - O tracejado em amarelo indica a trajetória aproximada descrita pelo piloto. “1” - indica a baliza do gol; “2” - indica o portão atingido por fragmentos da baliza; “3” - indica a posição de parada final da aeronave; e “4” - indica uma caixa d’água na lateral do campo.

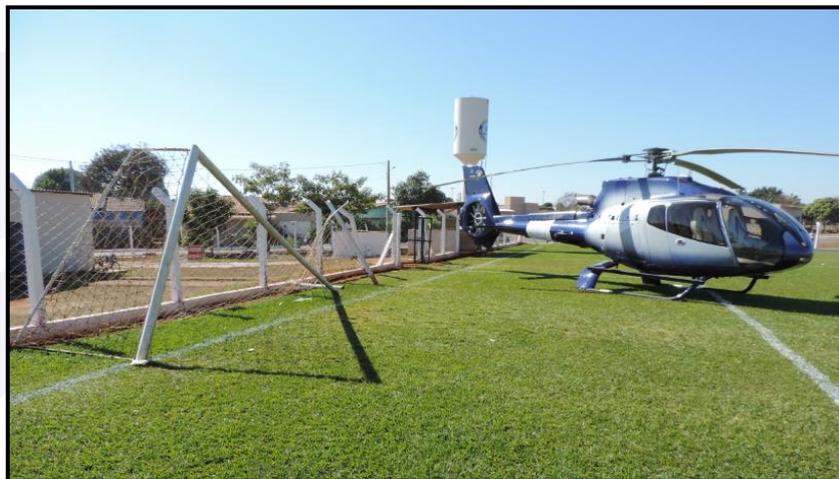
A aproximação foi feita para o limite inicial do campo. O helicóptero parou com a cauda próxima à cerca do campo de futebol. A distância entre o mastro do helicóptero e a baliza era de 5,23m.

A altura da baliza era de 2,55m e a altura medida da ponta da pá do rotor principal até o solo era de 2,47m (medição com a pá estática).

Figura 6 - Posição da parada final do helicóptero.

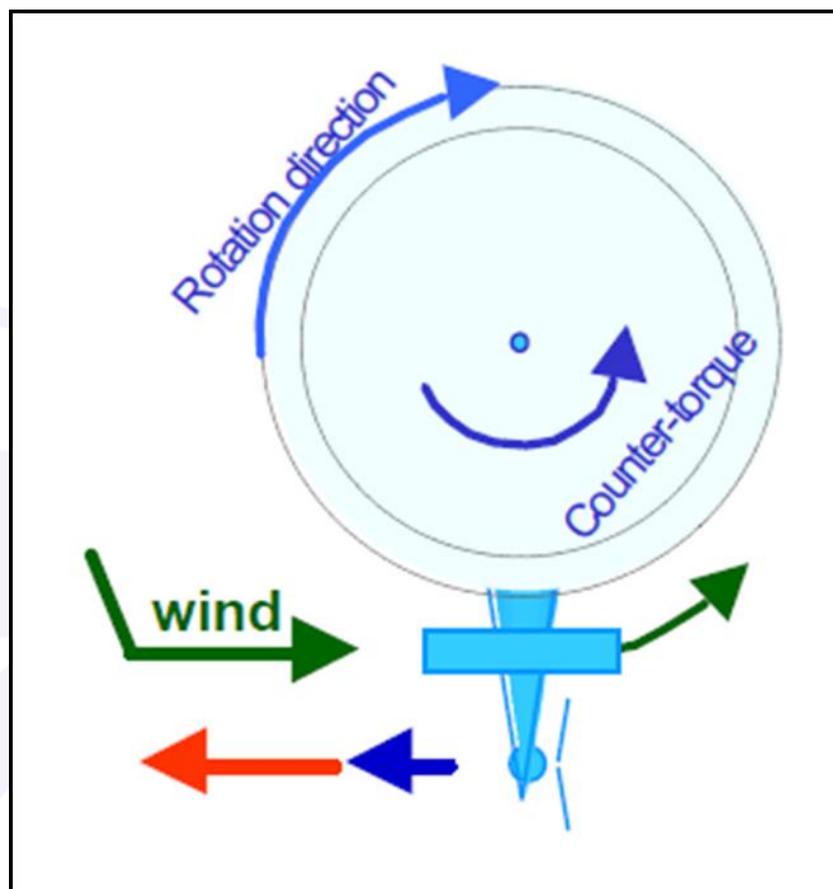
Então, estimou-se que a 400ft a aeronave recebia uma componente de vento de esquerda com rajadas. Essa condição de vento pode ter favorecido a criação de um momento de guinada à esquerda na aeronave, quando em voo pairado ou em velocidade muito baixa.

Figura 16 - Representação da aeronave vista de cima, acrescentado uma componente de vento de través esquerdo. Fonte: *Service-Letter 1673-67-04*.

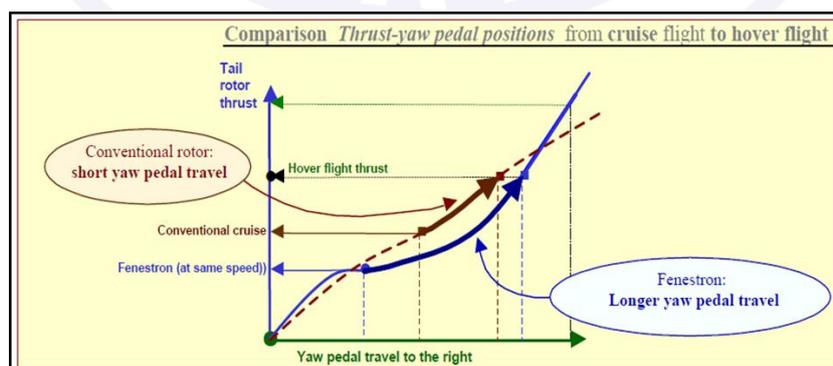
A primeira refere-se à transição do voo de cruzeiro para o voo pairado. Este documento menciona que com o *Fenestron*, quando houver mudança do voo de cruzeiro para o voo pairado, o piloto deve estar preparado para um movimento significativo do pé para a direita (Figura 17). Uma aplicação insuficiente do pedal direito pode resultar em uma rotação da aeronave para esquerda durante a transição para o voo pairado.

Figura 17 - Comparação entre potência e posição do pedal de guinada, na transição do voo de cruzeiro para o voo pairado. Fonte: *Service-Letter 1673-67-04*.
