COMANDO DA AERONÁUTICA
CENTRO DE INVESTIGAÇÃO E PREVENÇÃO DE
ACIDENTES AERONÁUTICOS

RELATÓRIO FINAL
A-003/CENIPA/2014

OCORRÊNCIA:	ACIDENTE
AERONAVE:	PR-PIC
MODELO:	AT-502B
DATA:	04JAN2014

O presente Relatório Final refere-se ao acidente com a aeronave PR-PIC, modelo AT-502B, ocorrido em 04JAN2014, classificado como “pouso em local não previsto”.

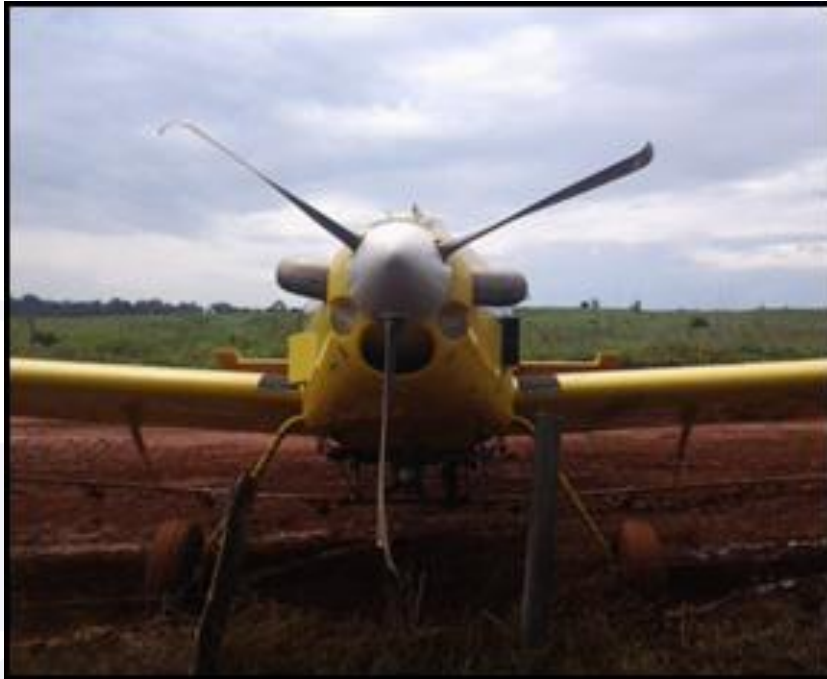
A aeronave teve danos substanciais. Houve perfuração no intradorso da asa esquerda, avarias no aileron esquerdo e deformações nas pontas das três pás da hélice.

Figura 1 - Danos às pontas das pás da hélice.

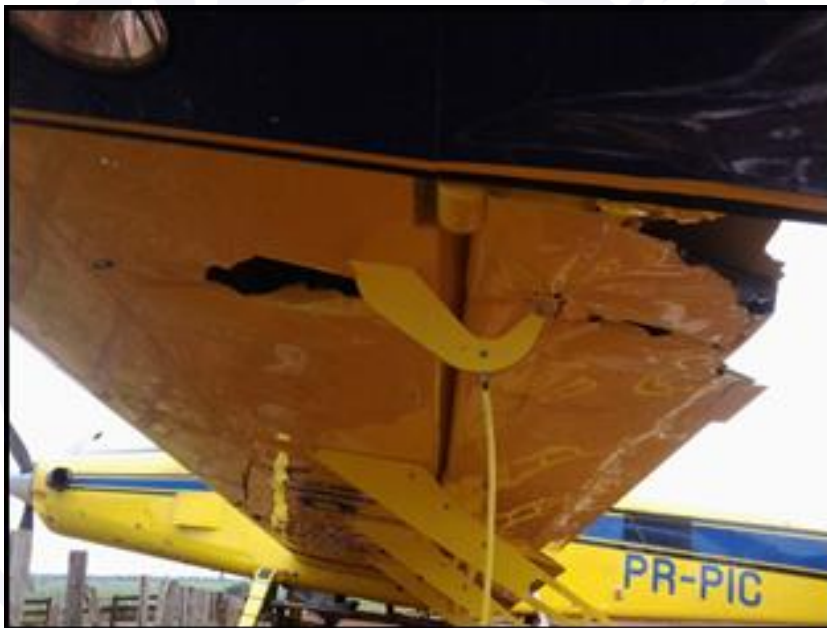
Figura 2 - Danos ao intradorso da asa esquerda e ao aileron esquerdo.

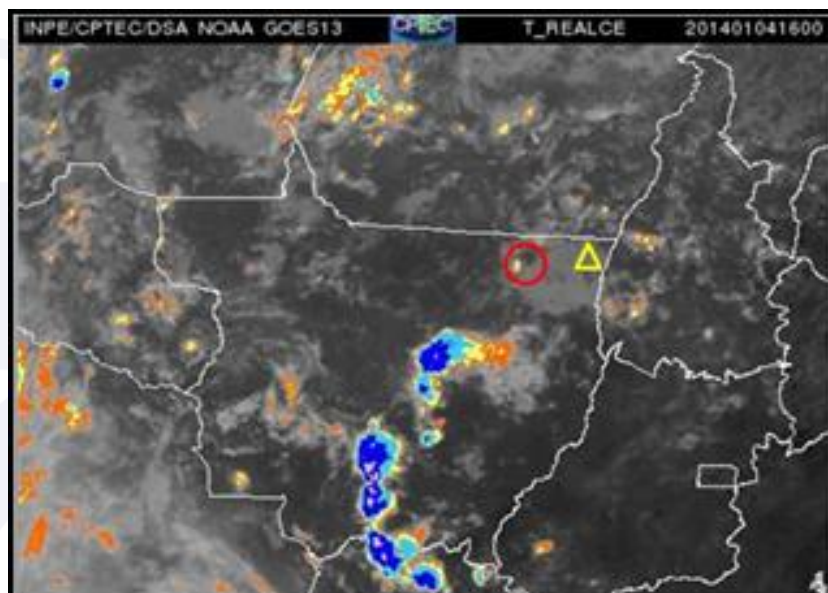
As figuras a seguir apresentam as fotos de satélite da região da decolagem e do pouso pretendido na data da ocorrência, às 16h00min e 16h30min (UTC). No interior do círculo vermelho, observa-se que houve, realmente, uma intensificação das formações nesse intervalo de tempo.

Figura 3 - Imagem de satélite das 16h00min (UTC). O triângulo amarelo representa o local de decolagem e o círculo vermelho o local de pouso.

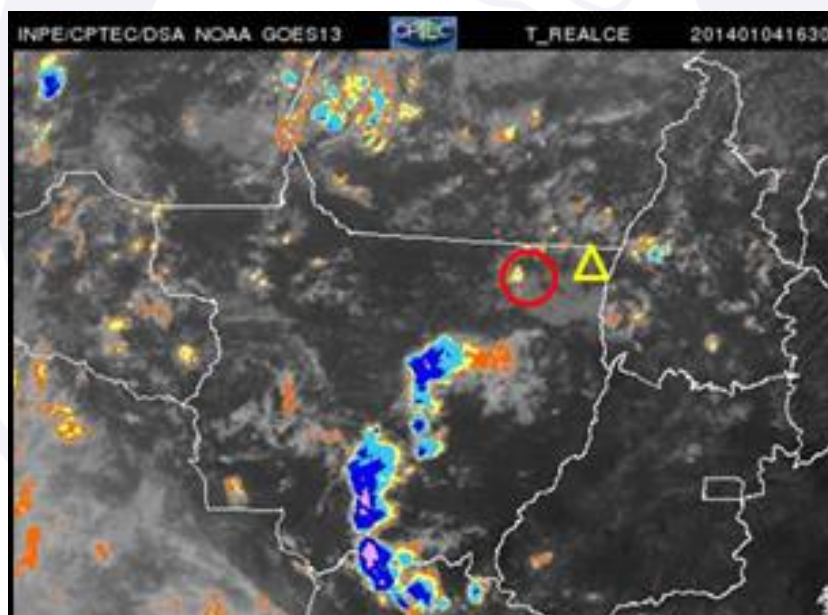
Figura 4 - Imagem de satélite das 16h30min (UTC). O triângulo amarelo representa o local de decolagem e o círculo vermelho o local de pouso.

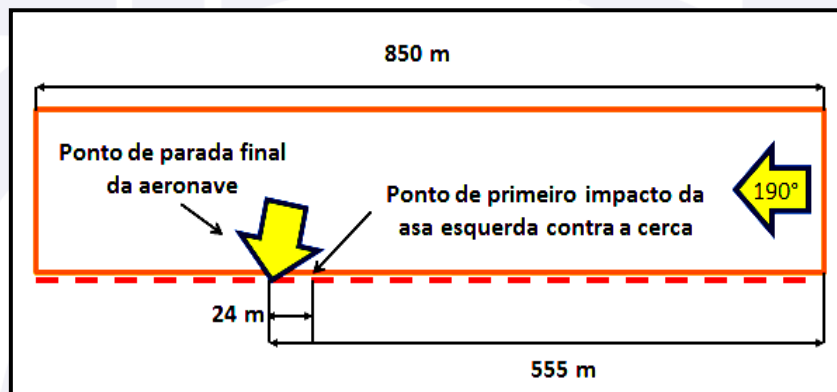
Os primeiros impactos ocorreram entre o intradorso da asa esquerda e as estacas de sustentação da cerca, na lateral esquerda da área de pouso (pontilhado em vermelho na figura a seguir).

Figura 5 - Croqui do local do pouso.

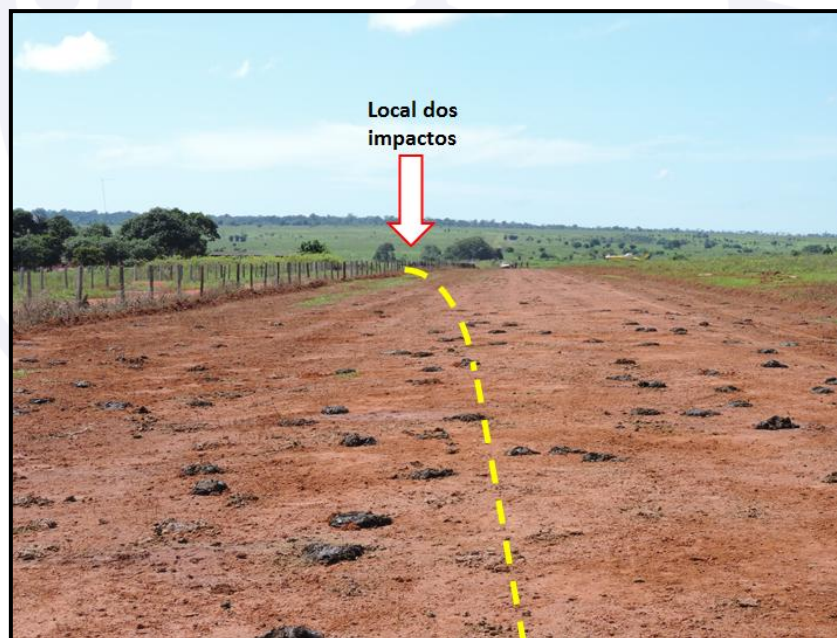
Figura 6 - Trajetória aproximada da corrida após o toque.

O pouso foi realizado na proa 190° e a aeronave derivou gradativamente para a esquerda até colidir com uma cerca.

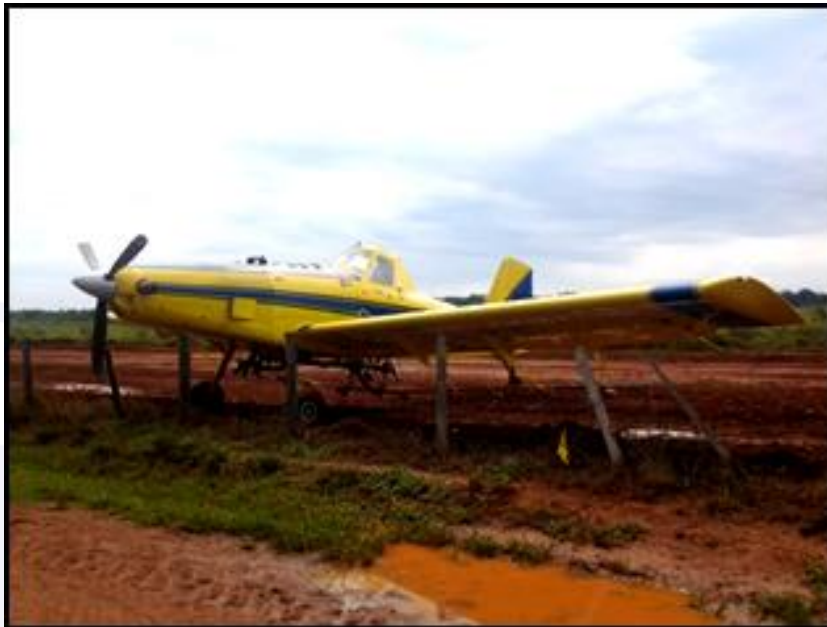
A asa esquerda impactou contra as estacas de madeira da cerca, que perfuraram o seu intradorso.

Figura 7 - Estacas de madeira atingidas pela aeronave.

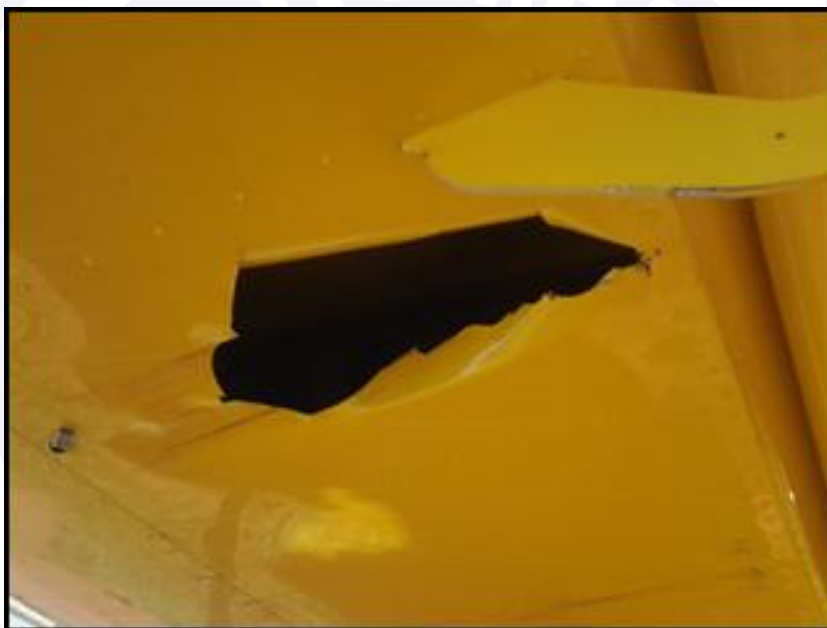
Figura 8 - Perfuração do intradorso da asa esquerda.

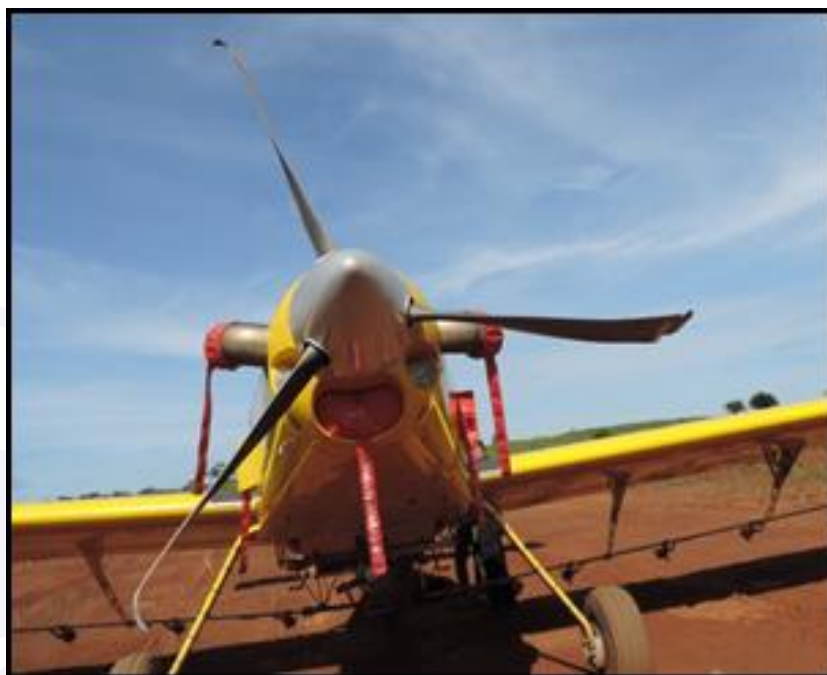
As pontas das três pás da hélice tiveram danos decorrentes dos impactos contra a cerca.

Figura 9 - Pontas das pás da hélice danificadas.

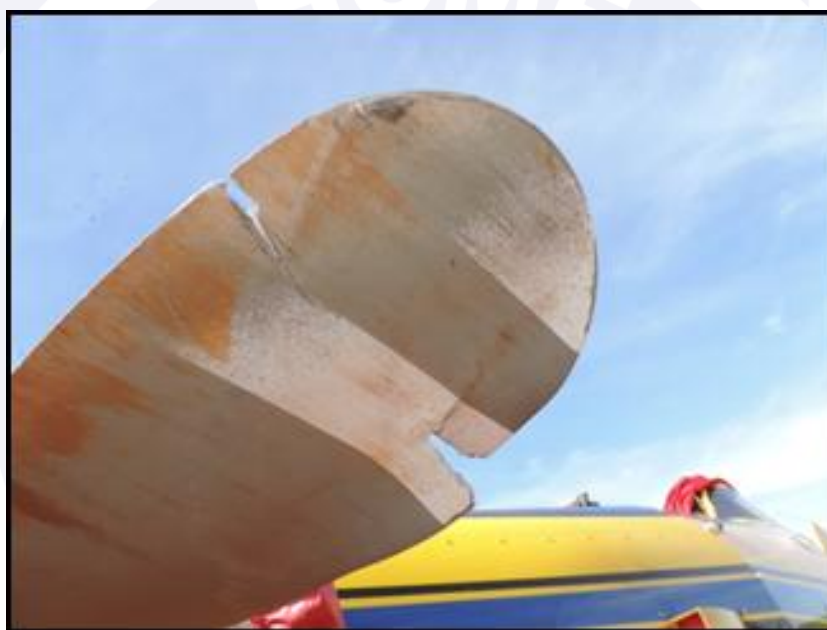
Figura 10 - Ponta de pá da hélice danificada.

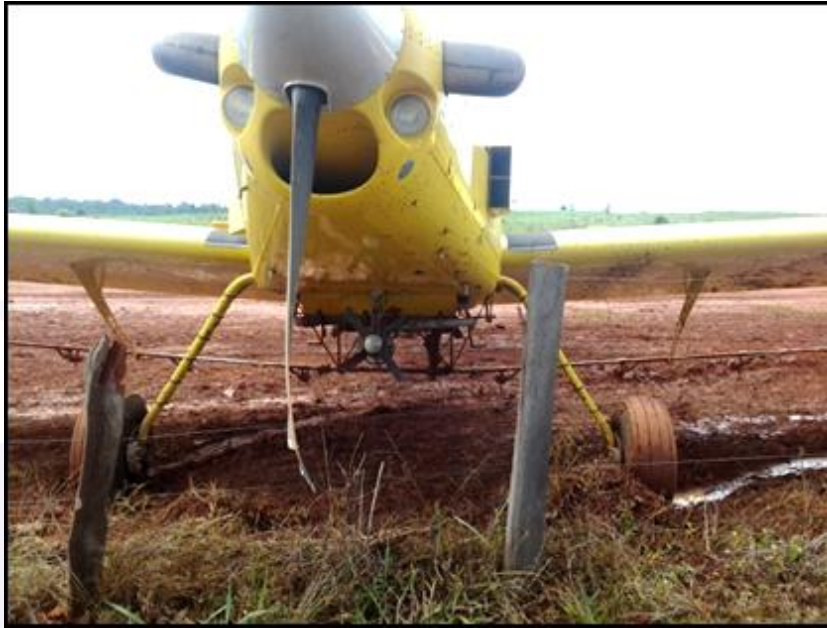
O local escolhido tinha 850m x 24m, o piso era de terra não compactada, havia um declive para a esquerda e o terreno estava molhado.

Figura 11 - Condições do terreno no local do acidente.

Esse julgamento equivocado levou à condução da aeronave para um local onde, embora as dimensões fossem compatíveis com uma área de pouso, o piso, de terra não compactada, não favorecia a execução de uma aterragem segura. Essa condição foi agravada pela chuva, que tornou a superfície escorregadia, e pelo declive para a lateral, que contribuiu para a perda do controle no solo.
