**RELATÓRIO FINAL**  
**A-205/CENIPA/2014**

<b>OCORRÊNCIA:</b>	<b>ACIDENTE</b>
<b>AERONAVE:</b>	<b>PT-ULZ</b>
<b>MODELO:</b>	<b>EMB-202</b>
<b>DATA:</b>	<b>19DEZ2014</b>

O presente Relatório Final refere-se ao acidente com a aeronave PT-ULZ, modelo EMB-202, ocorrido em 19DEZ2014, classificado como perda de controle em voo.

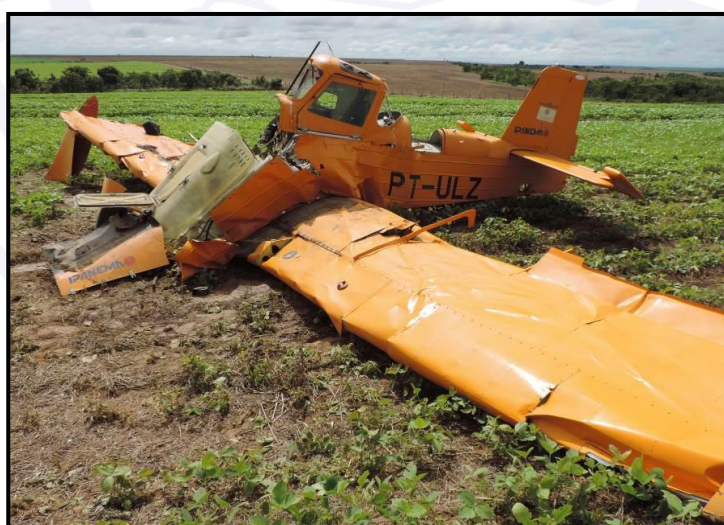
Houve danos substanciais à estrutura da aeronave.

Figura 1 - Aeronave após o impacto contra o solo.

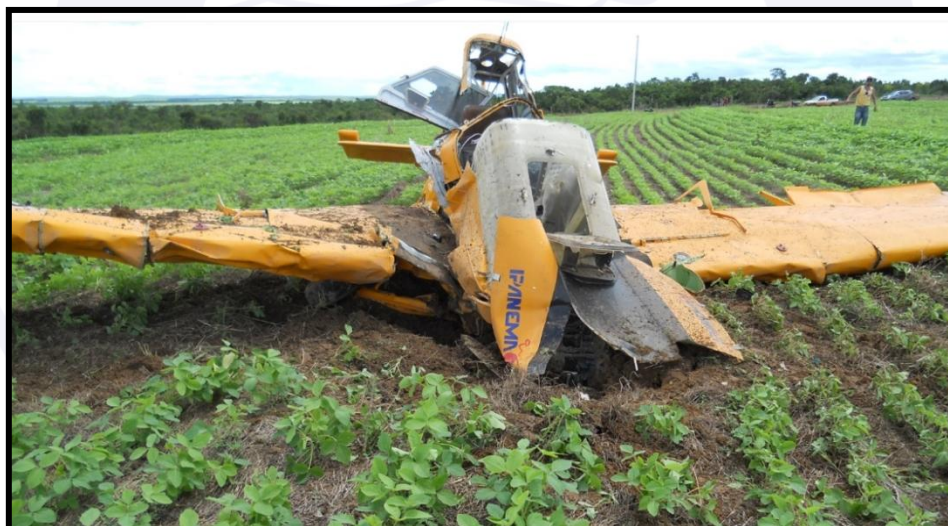
Os destroços da aeronave ficaram concentrados. A proa da aeronave no ponto de impacto era  $025^{\circ}$  e a altitude de 416m. O padrão de compressão e de ruptura da fuselagem, o soterramento do conjunto de hélice, bem como a ausência de deslocamento à frente, após a colisão contra o solo, indicaram possivelmente um ângulo de impacto entre  $45^{\circ}$  e  $60^{\circ}$  picados.

O conjunto de hélice permaneceu soterrado no local de impacto, desacoplando-se de seu eixo. Em seu interior, foram observados danos indicativos de elevada rotação do eixo da hélice no momento do impacto.

Figura 2 - Vista frontal da aeronave após o impacto.

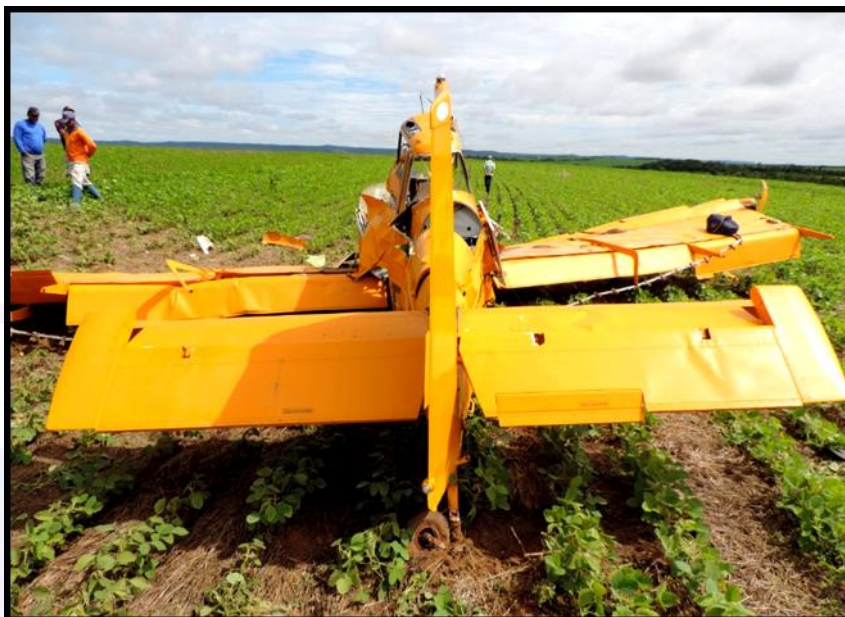
Figura 3 - Vista traseira da aeronave após o impacto.

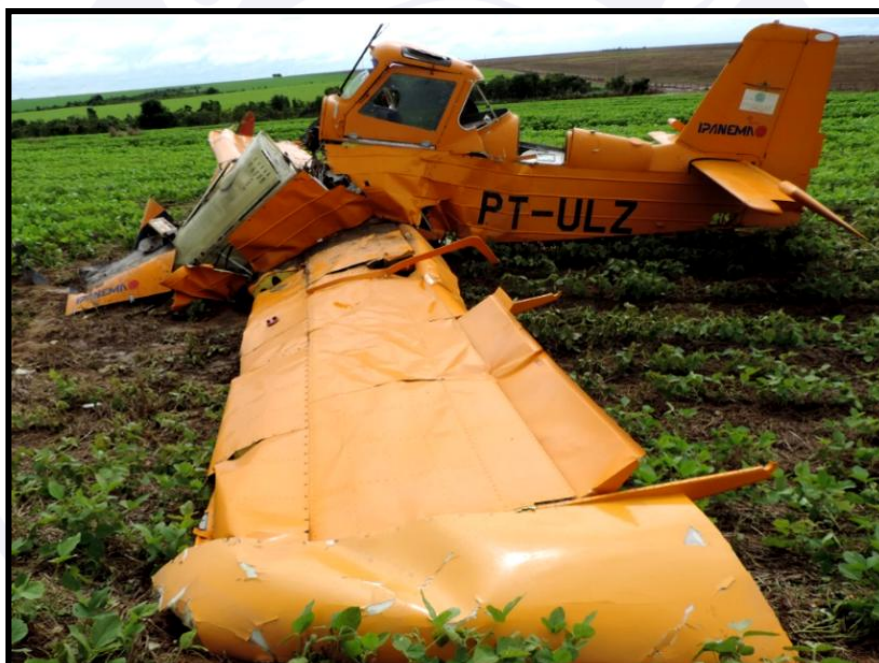
A fuselagem se rompeu por meio de um corte que se iniciou na parte superior, à frente da cabine, em direção à parte inferior, mais precisamente no sentido do bordo de fuga da asa.

Figura 4 - Vista lateral esquerda da aeronave após o impacto.

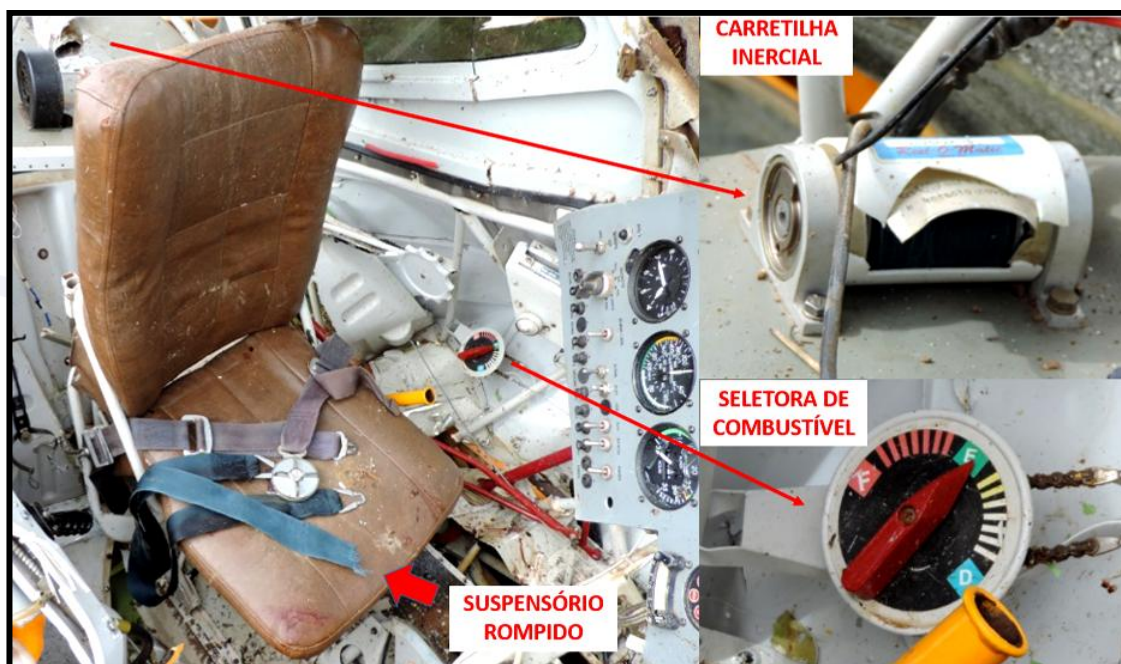
O assento do piloto permaneceu preso ao piso da aeronave. O suspensório se rompeu da carretilha inercial com a energia do impacto.

A seletora de combustível encontrava-se no tanque esquerdo.

Figura 5 - Assento do piloto com o suspensório rompido. À direita, em destaque, a carretilha inercial e a seletora de combustível.

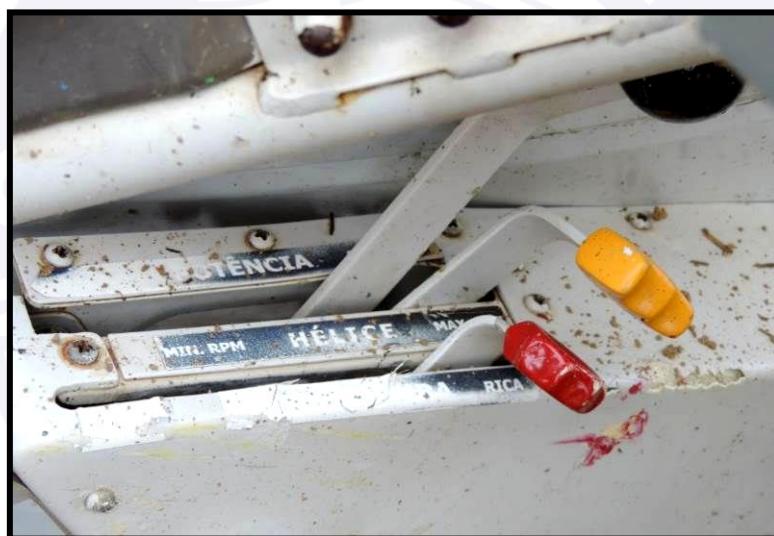
Os manetes de potência, de hélice e de combustível foram encontrados todos à frente.

Figura 6 - Manetes de potência, de hélice e de combustível.

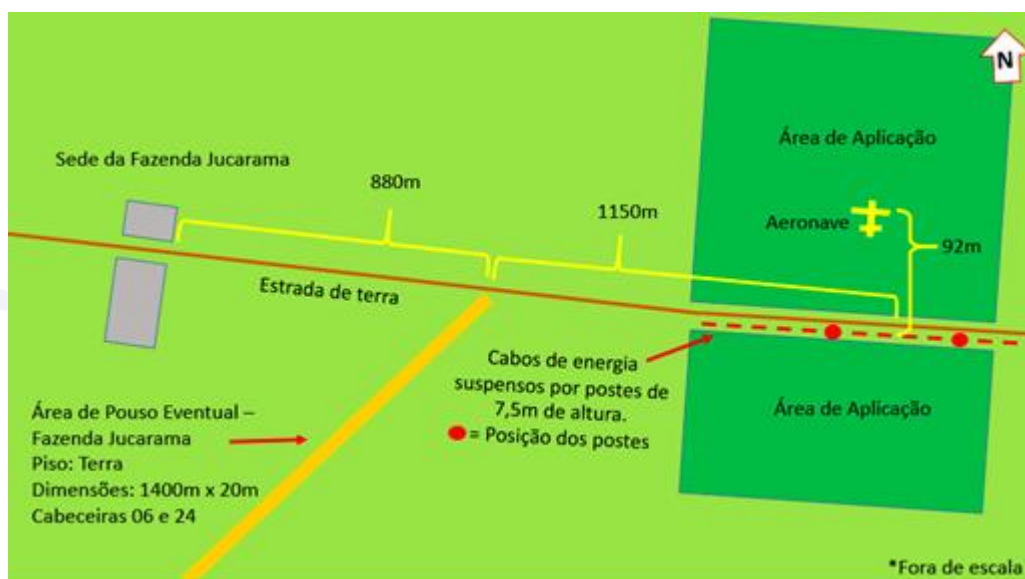
A figura a seguir apresenta um croqui do local onde a aeronave realizava aplicação de defensivos agrícola, no dia 19DEZ2014. O voo em que houve o acidente era o décimo do dia.

Figura 7 - Croqui do local do acidente (fora de escala).

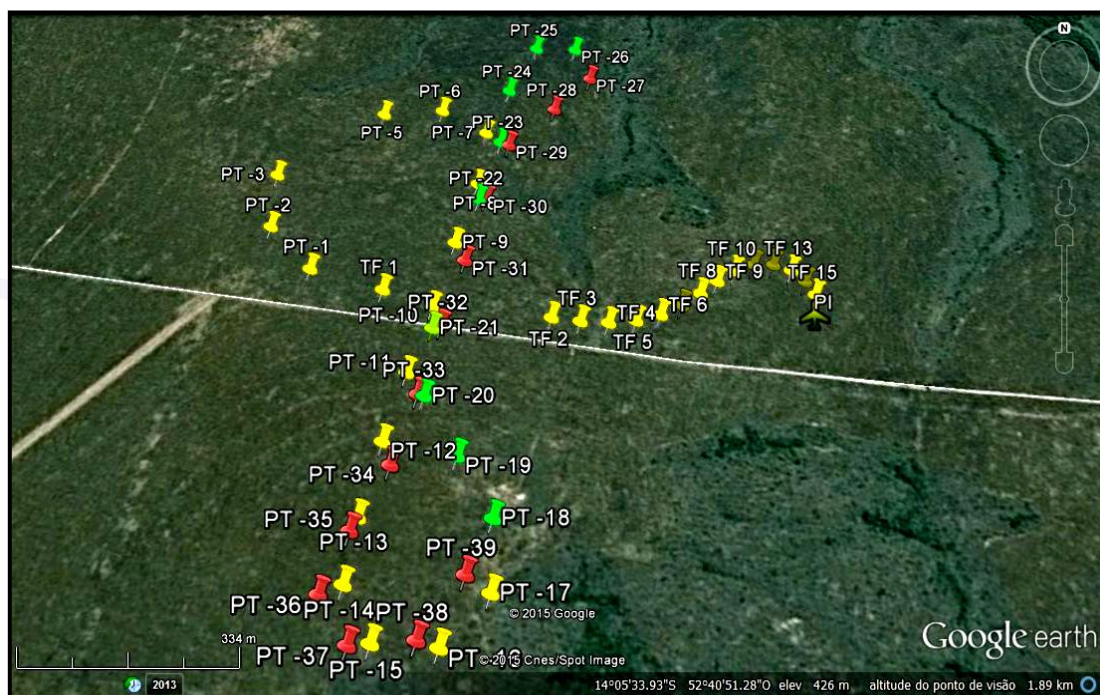
De acordo com os registros do GPS, o piloto realizava a aplicação de defensivos voando de forma perpendicular à estrada que passava no meio da área de aplicação (Figura 8). Na Figura 8, os pontos, chamados de "PT-n", foram obtidos com base no GPS da aeronave que registrava a coordenada, altitude e velocidade 5 vezes a cada segundo. Na Figura 8, os pontos "PT-n" foram selecionados com defasagem de 3 segundos.

Figura 8 - Trajetória de voo com base nas informações do GPS.

Na Figura 8, no pino vermelho “PT-39”, a aeronave iniciou uma curva ascendente à direita. A velocidade mínima no topo foi de 72mph, saindo na recuperação em um eixo perpendicular à estrada, voando até o pino vermelho “PT-27”. O raio de curva descrito durante a execução desta manobra foi de aproximadamente 83m.

Na sequência, no pino verde “PT-26”, a aeronave iniciou uma curva ascendente à esquerda. A velocidade mínima no topo foi de 67,7mph, saindo perpendicular à estrada, em um eixo coincidente com o anterior, voando até a posição “PT-18”. O raio de curva descrito durante a execução desta manobra foi de aproximadamente 75m.

A partir do pino amarelo “PT-17”, a aeronave iniciou outra curva ascendente à direita, com velocidade mínima no topo de 78mph, saindo em um eixo coincidente aos dois anteriores até o pino amarelo “PT-7”. Desta posição em diante, a aeronave entrou em uma curva à baixa altura pela esquerda, com oscilações de altura entre de 10 a 15m, e acelerou de 90mph para 125mph até o pino amarelo “PT-1”. O raio de curva descrito durante a execução desta manobra foi de aproximadamente 80m.

A aceleração de velocidade de 90mph para 125mph, a partir do “PT-7” até o “PT-1” (Figura 8), em curva à baixa altura pela esquerda, com oscilações de altura entre 10 e 15m, constitui um indicativo de desenvolvimento de potência normal pelo motor nessa fase do voo.

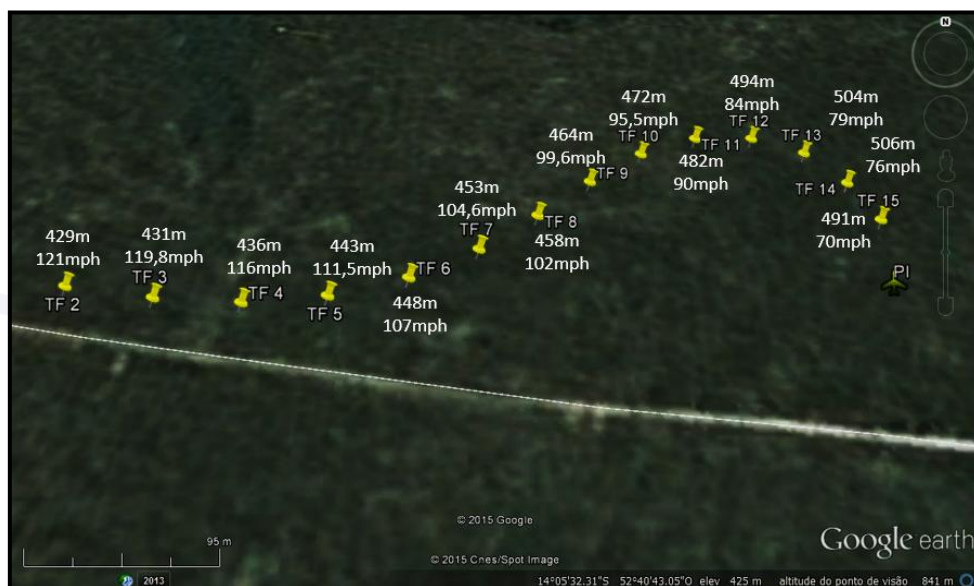
Na sequência, a aeronave ingressou em sua trajetória final, mantendo a reta da posição “TF 1” até “TF 2”. A partir desta posição, os dados de posição, altitude e velocidade encontram-se melhor detalhados na Figura 9. Na última posição registrada no GPS, “TF-15”, a aeronave atingiu a altitude de 491m com velocidade de 70mph, na proa 160°.

A distância entre a projeção da posição “TF-15” no terreno e o ponto de impacto era de aproximadamente 51m.

Figura 9 - Trajetória final com dados de altitude e velocidade.

Na última posição registrada no GPS, “TF-15” (Figuras 8 e 9), a aeronave voava na proa 160°, em curva pela direita, a 491m de altitude com 70mph. O impacto ocorreu na proa 025°, a altitude de 416m. Houve, portanto, uma variação de proa de 225°, em uma distância horizontal de 51m e com a variação de 71m de altura. Caso as condições fossem de voo controlado, o raio de curva corresponderia a cerca de 25,5m, ou seja, extremamente pequeno ao ser comparado com os anteriores (83m, 75m e 80m).

Dessa forma, o perfil de voo indicou que houve uma perda de controle em voo devido à aeronave ter sido conduzida ao estol por ângulos de inclinação superiores a 45° com velocidade em torno de 70mph.

Divulgar os ensinamentos colhidos da presente investigação, buscando alertar os pilotos que atuam na aviação agrícola sobre os riscos decorrentes da execução de manobras a baixa altura com velocidades próximas à velocidade de estol, notadamente durante a realização da curva de reversão.
