COMANDO DA AERONÁUTICA
CENTRO DE INVESTIGAÇÃO E PREVENÇÃO DE
ACIDENTES AERONÁUTICOS

RELATÓRIO FINAL
A-005/CENIPA/2014

OCORRÊNCIA:	ACIDENTE
AERONAVE:	PT-UME
MODELO:	EMB-202
DATA:	07JAN2014

O presente Relatório Final refere-se ao acidente com a aeronave PT-UME, modelo EMB-202, ocorrido em 07JAN2014, classificado como “perda de controle em voo”.

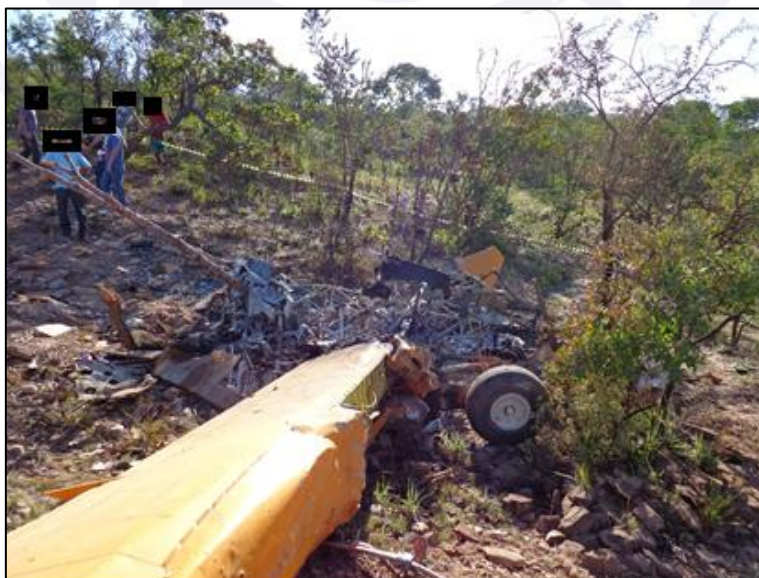
O fogo consumiu praticamente toda a aeronave, com exceção da asa direita, da extremidade da asa esquerda e da roda do trem de pouso principal direito.

Figura 1 - Vista geral dos destroços.

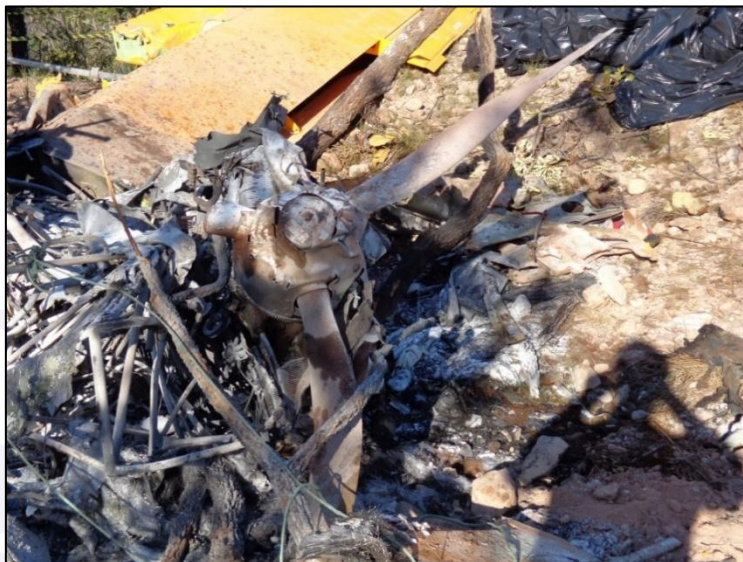
Após o impacto da hélice contra o solo, o motor se despreendeu do berço e arrastou-se até a parada total, aproximadamente 15 metros adiante dos destroços da aeronave.

Figura 2 - Vista do motor evidenciando o colapso do berço.

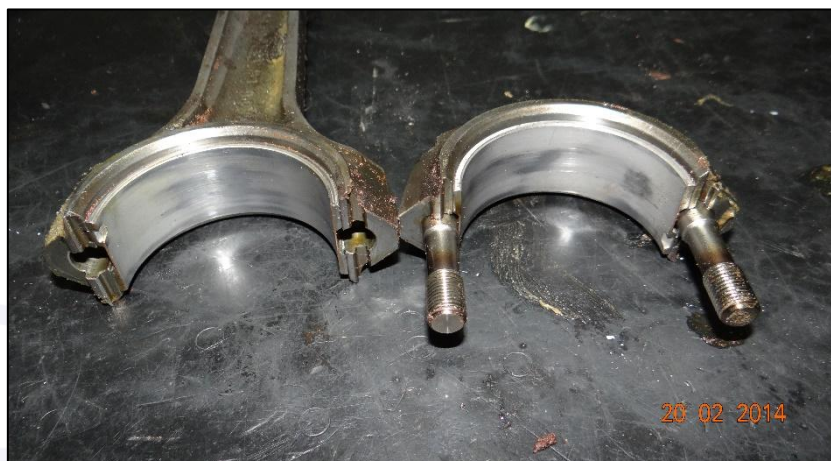
A bronzina da biela, o moente da árvore de manivelas, os pistões e os *plugs* do pino do pistão apresentavam aspecto de novos, como foi observado no decorrer da desmontagem e na inspeção boroscópica (Figura 3).

Figura 3 - Evidências do bom estado das bronzinas do motor.

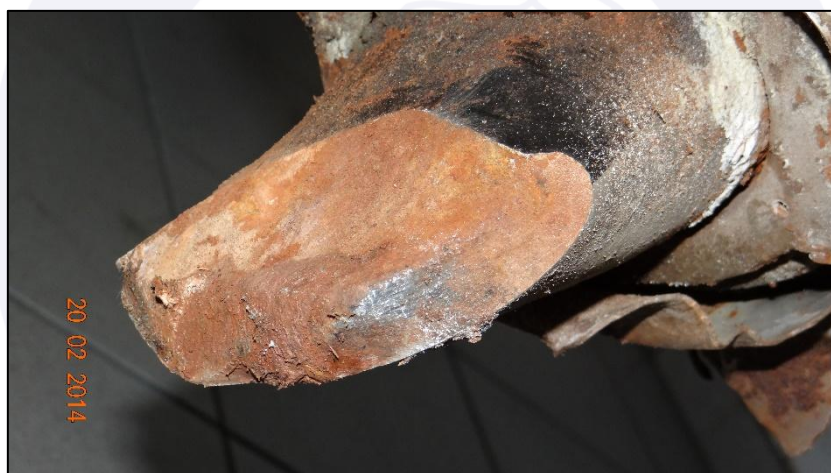
A Figura 4 mostra a fratura observada na primeira pá que colidiu contra o solo. Como o motor se encontrava com elevado torque naquele instante, a pá não resistiu ao impacto e se rompeu. Na figura 05 estão evidenciados os riscos transversais indicativos de rotação do conjunto da hélice.

Figura 4 - Vista da fratura da primeira pá que colidiu contra o solo.

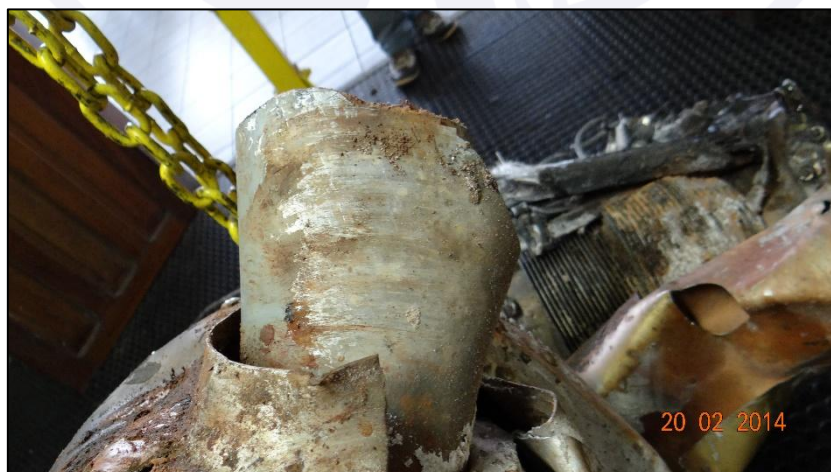
Figura 5 - Vista dos riscos transversais encontrados na face de uma das pás da hélice.

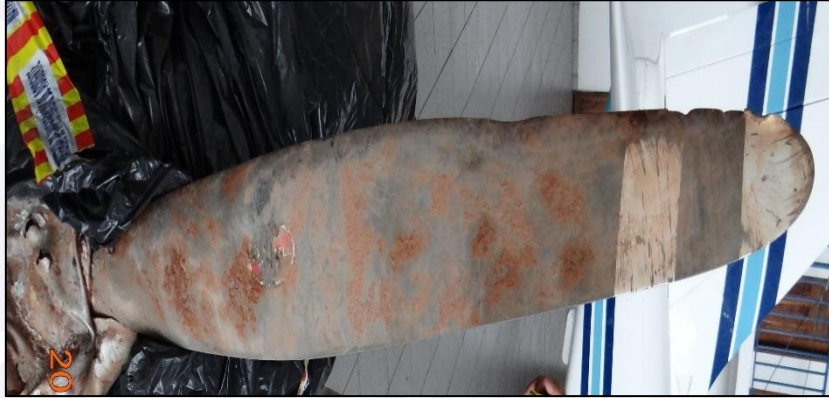
A segunda pá colidiu contra o solo com menos potência. Não houve ruptura dessa pá, podendo-se observar as marcas de impacto no seu bordo de ataque (Figura 06) indicando que ainda havia potência no motor naquele instante.

Figura 6 - Vista da segunda pá.

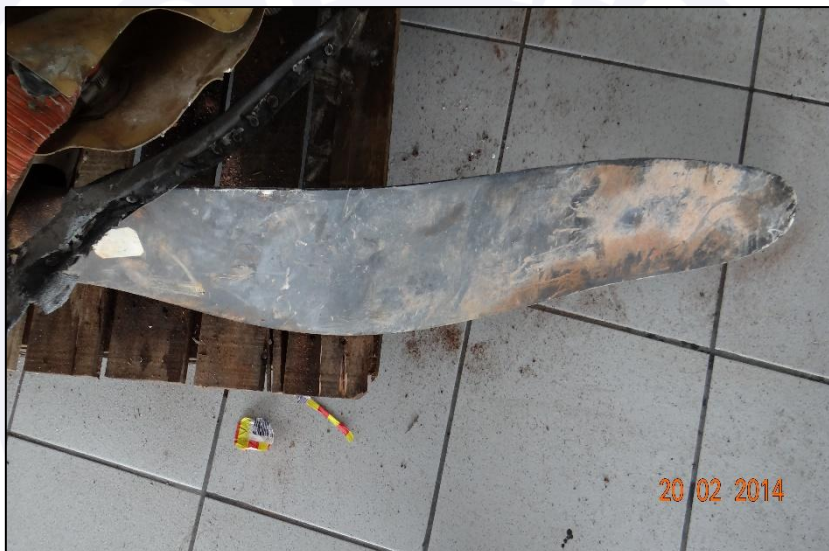
A terceira pá (Figura 07) apresentava dobramento na metade do seu comprimento, indicando que o motor já não tinha mais potência.

Figura 7 - Vista da terceira pá.

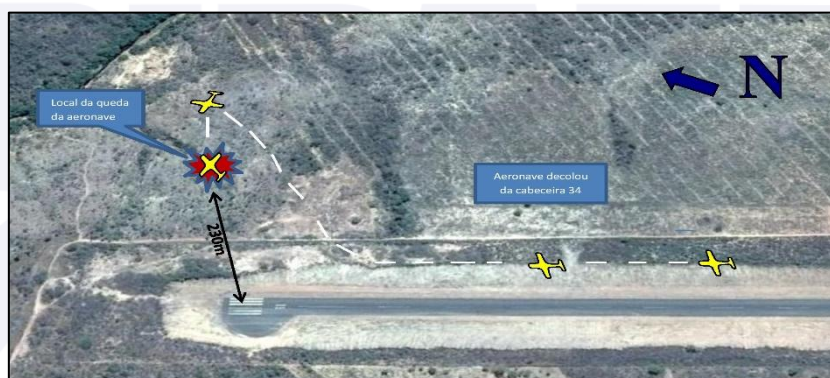
Figura 8 - Trajetória da aeronave até o momento do acidente.

O piloto realizou três passes sobre a área de lançamento e se preparava para realizar o quarto passe quando ocorreu o acidente.
