COMANDO DA AERONÁUTICA
CENTRO DE INVESTIGAÇÃO E PREVENÇÃO DE
ACIDENTES AERONÁUTICOS

RELATÓRIO FINAL
A-060/CENIPA/2014

OCORRÊNCIA:	ACIDENTE
AERONAVE:	PP-SSP
MODELO:	R22 BETA
DATA:	23MAR2014

O presente Relatório Final refere-se ao acidente com a aeronave PP-SSP, modelo R22 BETA, ocorrido em 23MAR2014, classificado como “[LOC-I] Perda de controle em voo”.

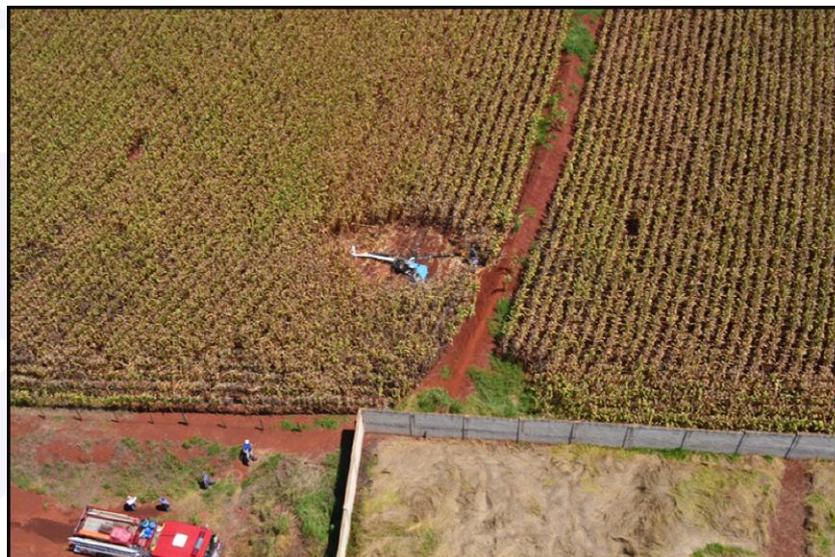
A aeronave foi encontrada em um milharal e as marcas na vegetação indicavam que o impacto ocorreu em uma aproximação de grande ângulo, com elevada razão de descida e praticamente sem deslocamento linear.

A colisão das pás do rotor principal contra a vegetação formaram uma área circular em torno da aeronave (Figura 1).

Figura 1 - Foto aérea do local do acidente.

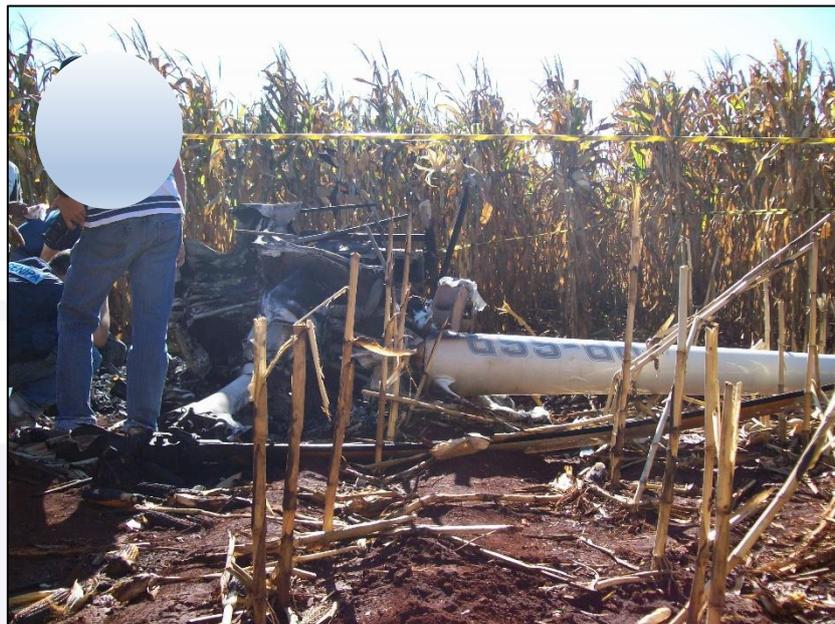
Os esquis ficaram severamente danificados, inclusive chegando a fraturar e desprender-se do restante da estrutura. A aeronave tombou para a lateral esquerda.

Foi verificada ainda uma deflexão nas pás do rotor principal, mas sem marcas de impacto no bordo de ataque, e as pás do rotor de cauda foram encontradas bastante retorcidas.

Houve deflagração de fogo após impacto (Figuras 2 e 3).

Figura 2 - Visão geral da aeronave.

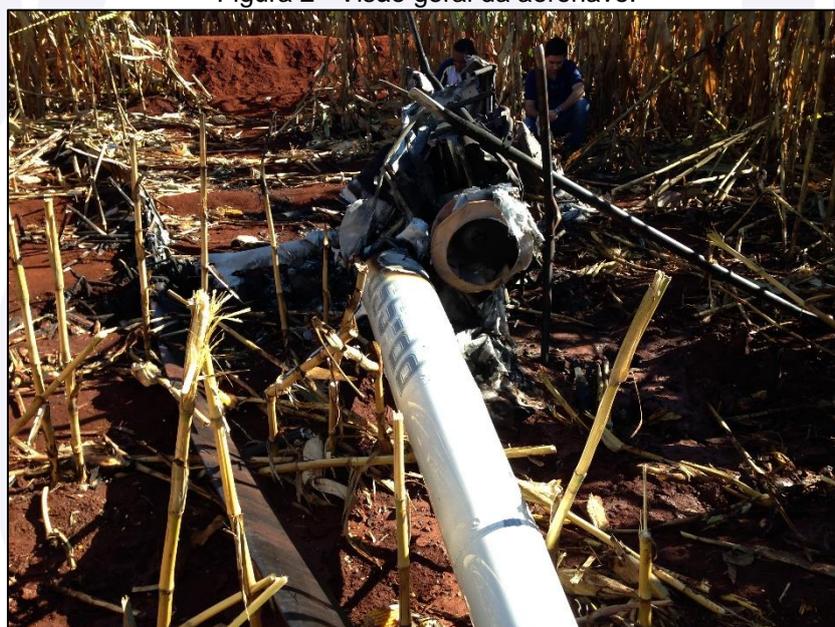
Figura 3 - Visão do cone de cauda e cabine da aeronave.

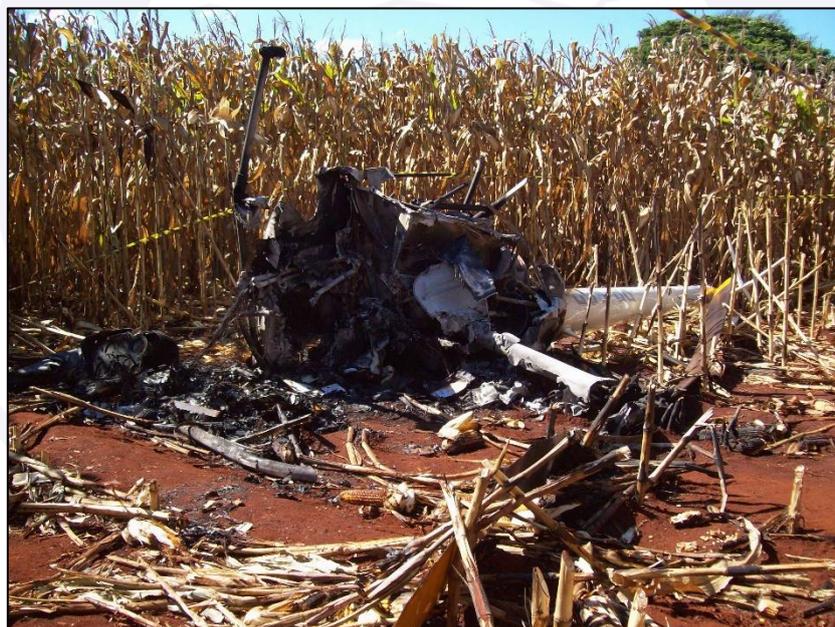
Houve fogo nos destroços da aeronave, com foco no local correspondente ao tanque de combustível, que veio a se alastrar por toda a área da cabine, alcançando também parte do mastro e a raiz das pás do rotor principal.

O fogo se deu no pós-impacto, devido à ruptura do tanque de combustível.

Figura 4 - Destruição causada pelo fogo.

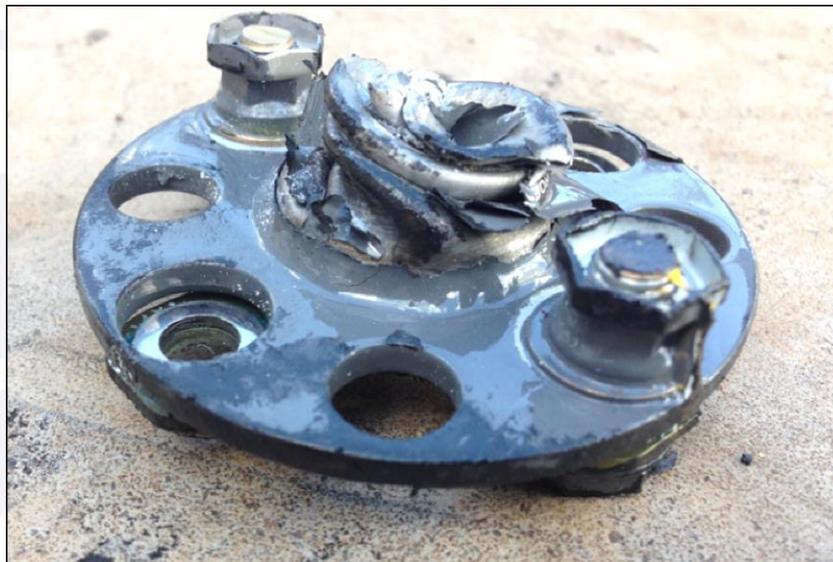
O motor apresentava indícios de que estava com funcionamento normal. No eixo de acionamento do rotor de cauda, ficou evidenciado que, no instante da colisão contra o solo, havia rotação e desenvolvimento de torque no conjunto.

O rompimento provocado por torção do eixo, junto ao flange de acoplamento com o motor, é a maior evidência de que não havia problema com o motor e no conjunto da transmissão. Na caixa de redução também não foi observada nenhuma anomalia que pudesse contribuir para a ocorrência.

Figura 5 - Conjunto eixo/flange com marcas de torção e trincas no local de rompimento.
