COMANDO DA AERONÁUTICA
CENTRO DE INVESTIGAÇÃO E PREVENÇÃO DE
ACIDENTES AERONÁUTICOS

RELATÓRIO FINAL SIMPLIFICADO

DADOS DA OCORRÊNCIA				
DATA - HORA	INVESTIGAÇÃO	SUMA N°		
06NOV2015 - 15:04 (UTC)	SERIPA VII	IG-144/CENIPA/2015		
CLASSIFICAÇÃO	TIPO(S)	SUBTIPO(S)		
INCIDENTE GRAVE	[LOC-G] PERDA DE CONTROLE NO SOLO e [RE] EXCURSÃO DE PISTA	NIL		
LOCALIDADE	MUNICÍPIO	UF	COORDENADAS	
AERÓDROMO DE TEFÉ (SBTF)	TEFÉ	AM	03°22'49"S	064°43'31"W

DADOS DA AERONAVE		
MATRÍCULA	FABRICANTE	MODELO
PR-VDA	PIPER AIRCRAFT	PA-46-350P
OPERADOR	REGISTRO	OPERAÇÃO
CTA - CLEITON TÁXI AÉREO LTDA.	TPX	TÁXI-AÉREO

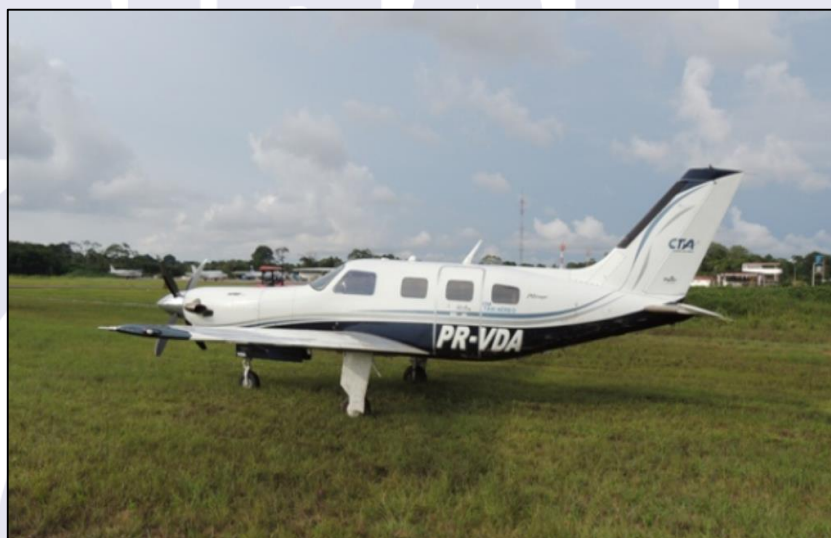
Pouco antes de sair da pista, o comandante percebeu que não seria possível manter a aeronave dentro dos limites e efetuou o corte do motor, vindo a sair pela lateral direita, percorrendo 180m na área gramada antes de parar.

Figura 1 - Aeronave após a ocorrência.

A aeronave teve danos leves. Os dois tripulantes e os dois passageiros saíram ilesos.
