**RELATÓRIO FINAL**  
**A-021/CENIPA/2015**

<b>OCORRÊNCIA:</b>	<b>ACIDENTE</b>
<b>AERONAVE:</b>	<b>PT-LOA</b>
<b>MODELO:</b>	<b>A188</b>
<b>DATA:</b>	<b>07FEV2015</b>

O presente Relatório Final refere-se ao acidente com a aeronave PT-LOA, modelo A188, ocorrido em 07FEV2015, classificado como “[LALT] Operação a baixa altitude”.

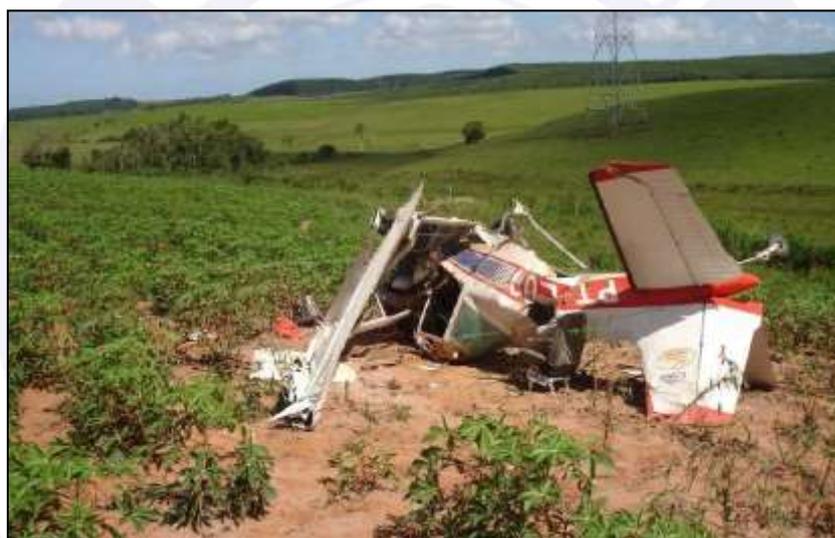
A aeronave ficou destruída.

Figura 1 - Aeronave após o acidente.

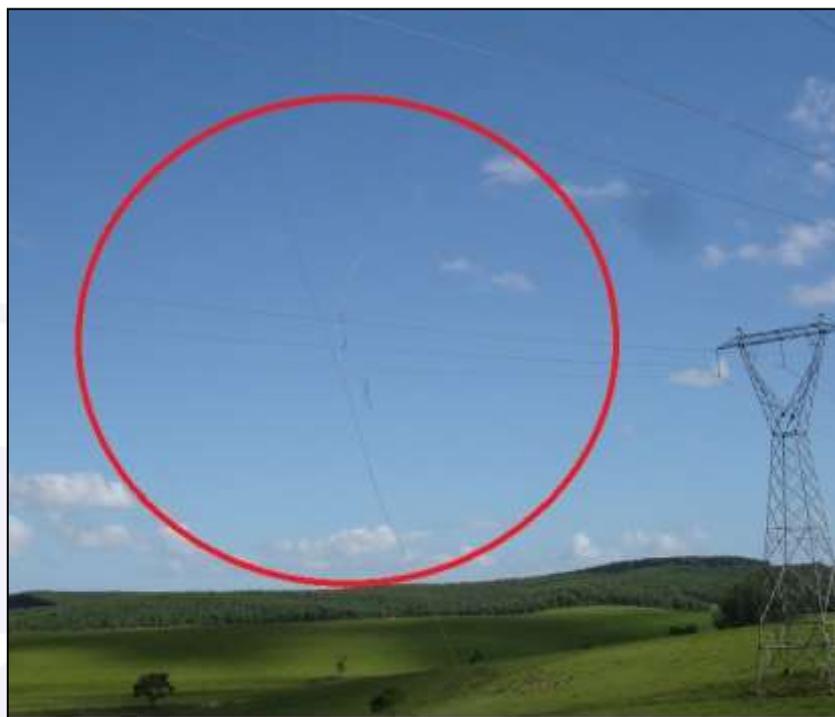
Ruptura do cabo de aço (para-raios) da rede elétrica de alta tensão (Figura 2).

Figura 2 - Ruptura do cabo de aço (para-raios) da rede elétrica.

Logo após a colisão, o fio deslocou-se para baixo da aeronave, arrancou sua bomba de pulverização e a perna direita do trem de pouso principal. Houve o rompimento do fio após ter se enroscado no trem de pouso direito da aeronave.

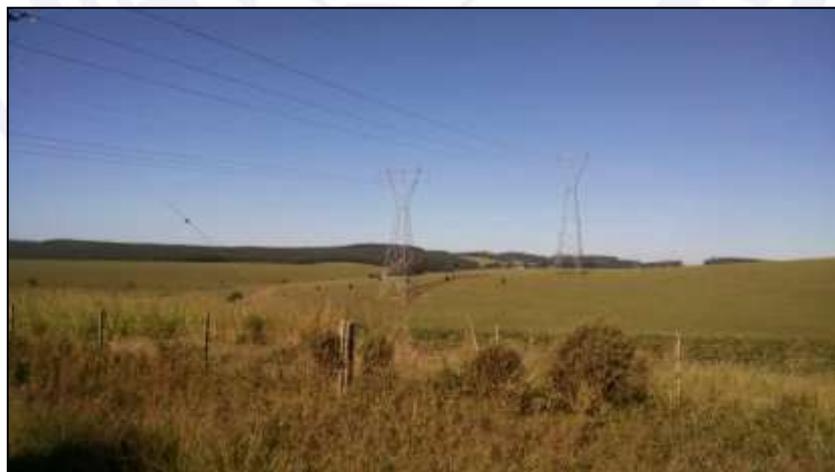
Havia duas redes paralelas de transmissão de energia elétrica de alta tensão, sendo que a rede onde a aeronave colidiu era 8m mais alta do que outra (Figura 3).

Figura 3 - Diferença de altura entre as redes de distribuição de energia elétrica (paralelas).

A primeira rede havia sido superada, porém a colisão ocorreu na segunda, que era 8m mais alta.

Diante das informações colhidas pela investigação e descritas neste relatório, a principal hipótese para a ocorrência é que o piloto não tenha avistado o cabo para-raios da linha de transmissão de energia elétrica, provavelmente por haver uma diferença entre a altura das duas linhas de transmissão, que eram paralelas.

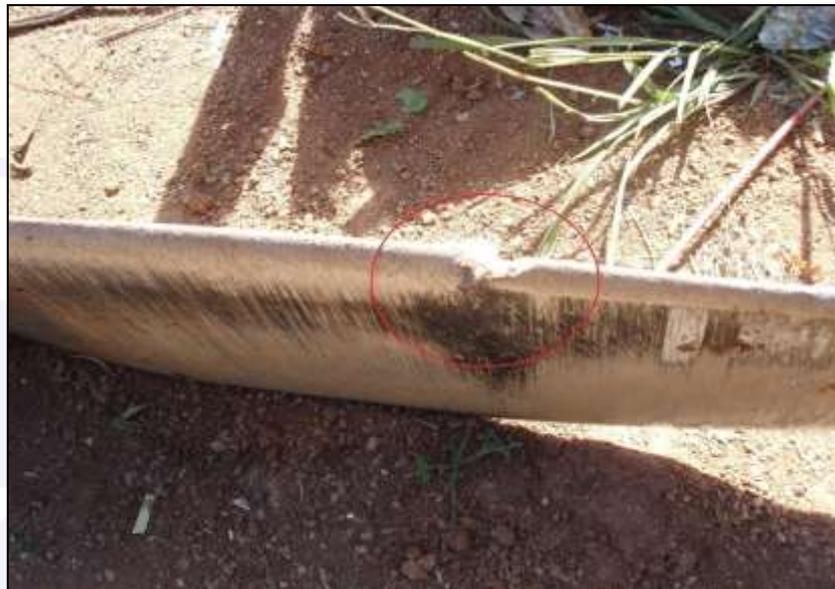
Conforme declaração de observadores e análise dos destroços, a aeronave estava realizando curva pela direita e impactou inicialmente a hélice contra o cabo para-raios da linha de transmissão (Figura 4).

Figura 4 - Ponto de impacto da hélice contra o cabo da rede elétrica (para-raios).

Este cabo ficava cerca de 3m acima dos demais cabos de distribuição de energia. Possuía cor cinza e divergia dos demais cabos, que eram mais escuros.

Outro fator importante a ser considerado diz respeito à diferença de coloração entre os fios. Apesar de não ter havido influência direta da posição do sol na visada do piloto, a claridade oriunda do sol, às 11h00min (UTC), pode ter prejudicado a visualização do cabo.

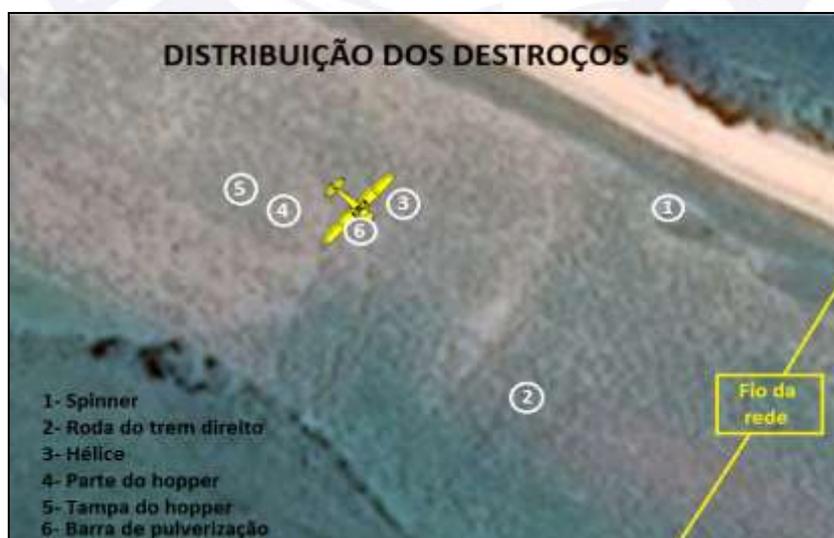
Por fim, a aeronave colidiu com ângulo aproximado de 60° em relação ao solo e capotou. A colisão deu-se a 62m de distância da linha de transmissão.

A distribuição dos destroços foi dispersa. A hélice da aeronave estava enterrada cerca de 30cm.

A visualização dos destroços denotou que a aeronave desenvolvia elevada velocidade no momento do impacto contra o solo (Figura 5).

Figura 5 - Distribuição dos destroços.

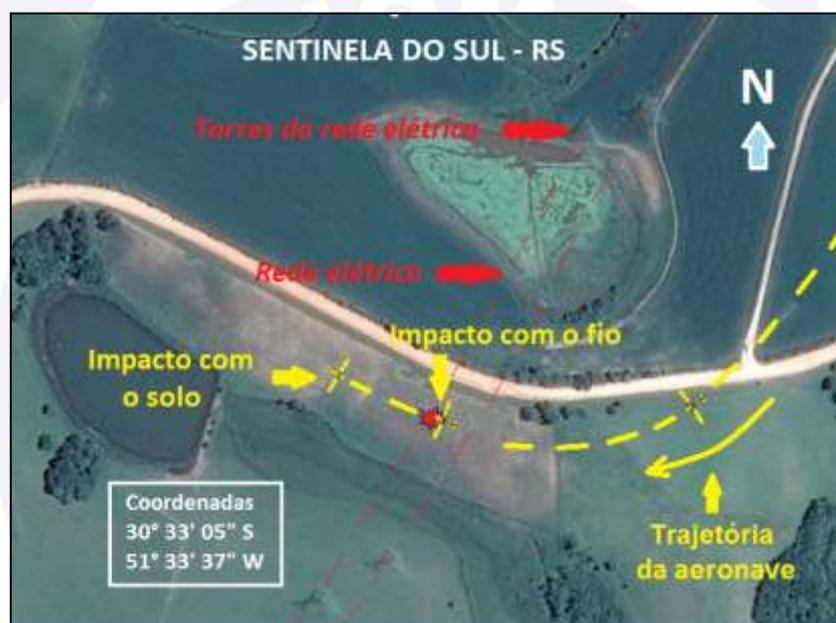
Foi observado que a posição do sol não prejudicou a visão do piloto no horário do acidente (Figura 7).

Figura 7 - Croqui do acidente.
