COMANDO DA AERONÁUTICA
CENTRO DE INVESTIGAÇÃO E PREVENÇÃO DE
ACIDENTES AERONÁUTICOS

RELATÓRIO FINAL SIMPLIFICADO

DADOS DA OCORRÊNCIA				
DATA - HORA	INVESTIGAÇÃO	SUMA Nº		
17NOV2015 - 15:55 (UTC)	SERIPA IV	A-154/CENIPA/2015		
CLASSIFICAÇÃO	TIPO(S)	SUBTIPO(S)		
ACIDENTE	[LOC-I] PERDA DE CONTROLE EM VOO	NIL		
LOCALIDADE	MUNICÍPIO	UF	COORDENADAS	
AERÓDROMO AERO DO VALE MIRACATU (SSYS)	MIRACATU	SP	24°18'27"S	047°30'31"W

DADOS DA AERONAVE		
MATRÍCULA	FABRICANTE	MODELO
PT-OST	CHINCUL SACAIFI	PA-25-235
OPERADOR	REGISTRO	OPERAÇÃO
AERO AGRÍCOLA DO VALE LTDA.	SAE-AG	AGRÍCOLA

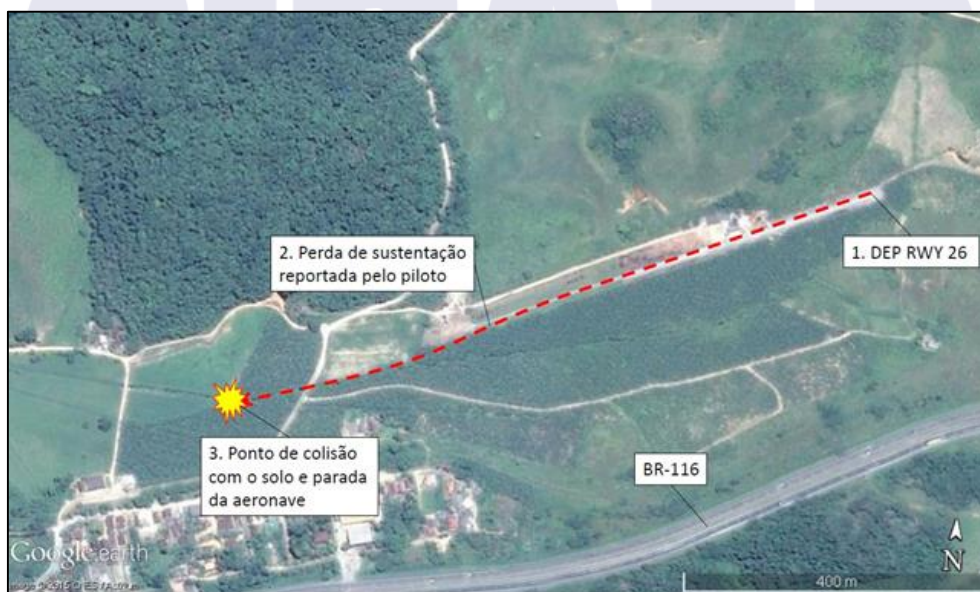
Durante a corrida na pista 26 de SSYS, o piloto relatou que a aeronave percorreu uma distância maior do que a normal antes de sair do solo, mas decidiu prosseguir na decolagem.

Quando fora do solo, ao cruzar a cabeceira oposta, o piloto relatou que houve perda de sustentação. A aeronave veio a colidir contra o solo a aproximadamente 300 metros à frente, no rumo da pista.

Figura 1 - Croqui da ocorrência.

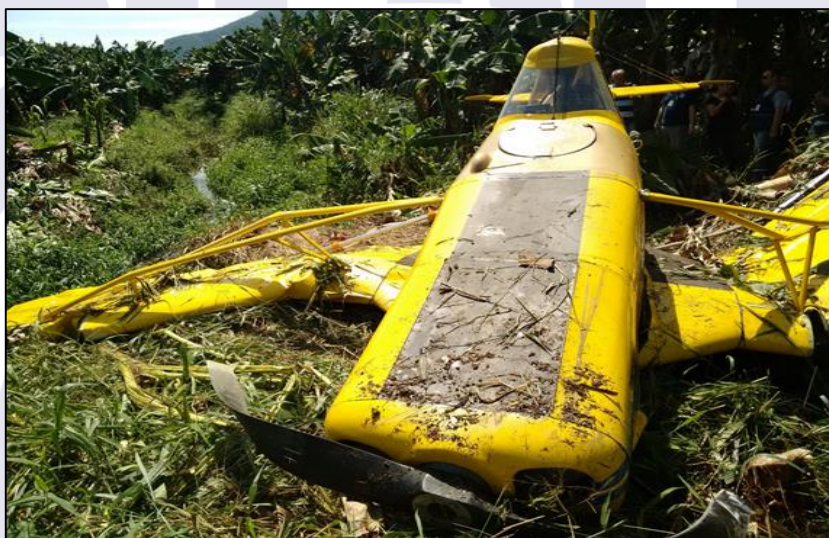
Quando fora do solo, o tripulante percebeu a perda de sustentação, aplicou flapes até a posição de 57°, limite máximo de sua deflexão e cabrou ligeiramente a aeronave, a fim de evitar a colisão contra as bananeiras logo à frente.

Apesar de um momentâneo ganho de sustentação, essa mudança de configuração e aplicação de comandos gerou ainda mais arrasto e a aeronave voltou a afundar e colidiu contra o solo a aproximadamente 300 metros à frente da pista (Figura 3).

Figura 3 - Aeronave após o acidente.

Ressalta-se que os 300 litros de defensivo agrícola no *hopper* da aeronave não foram alijados.

Os dados demonstrados nos três parágrafos anteriores denotaram inadequada avaliação, por parte do piloto, dos parâmetros relacionados à operação da aeronave, assim como inadequada utilização dos comandos de voo.

Os danos à hélice e o relato do piloto evidenciaram que o motor funcionava normalmente durante a decolagem até o impacto.

Divulgar os ensinamentos colhidos na presente investigação, a fim de alertar pilotos e operadores da aviação agrícola brasileira sobre a importância do correto planejamento de voo e operação das aeronaves, sobretudo no que diz respeito às informações de temperatura, umidade e pressão atmosférica, bem como aos procedimentos previstos nos manuais.
