COMANDO DA AERONÁUTICA
CENTRO DE INVESTIGAÇÃO E PREVENÇÃO DE
ACIDENTES AERONÁUTICOS

RELATÓRIO FINAL SIMPLIFICADO

DADOS DA OCORRÊNCIA					
DATA - HORA		INVESTIGAÇÃO		SUMA Nº	
06 AGO 2015 - 11:35 (UTC)		SERIPA VI		A-109/CENIPA/2015	
CLASSIFICAÇÃO		TIPO(S)		SUBTIPO(S)	
ACIDENTE		POUSO BRUSCO		NIL	
LOCALIDADE		MUNICÍPIO		UF	COORDENADAS
AERÓDROMO NACIONAL DE AVIAÇÃO (SWNV)		GOIÂNIA		GO	16°37'41"S 049°20'44"W

DADOS DA AERONAVE		
MATRÍCULA	FABRICANTE	MODELO
PP-GOB	AERO BOERO	AB-115
OPERADOR		REGISTRO
AERoclUBE DE GOIÁS		PRI
		OPERAÇÃO
		INSTRUÇÃO

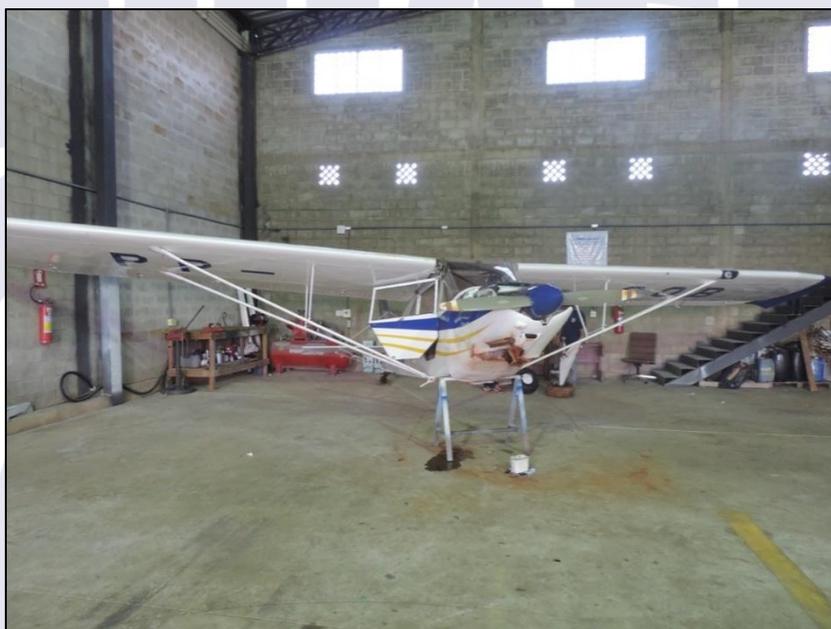
Durante o pouso na pista 13, o toque foi brusco, com a consequente quebra do trem de pouso principal direito e, em seguida, a aeronave saiu da pista pela lateral direita.

Após a saída de pista, a aeronave colidiu contra uma valeta e teve a ruptura do trem de pouso principal esquerdo e da bequilha.

A aeronave teve danos substanciais.

Figura 1 - Vista do estado geral da aeronave após a ocorrência.

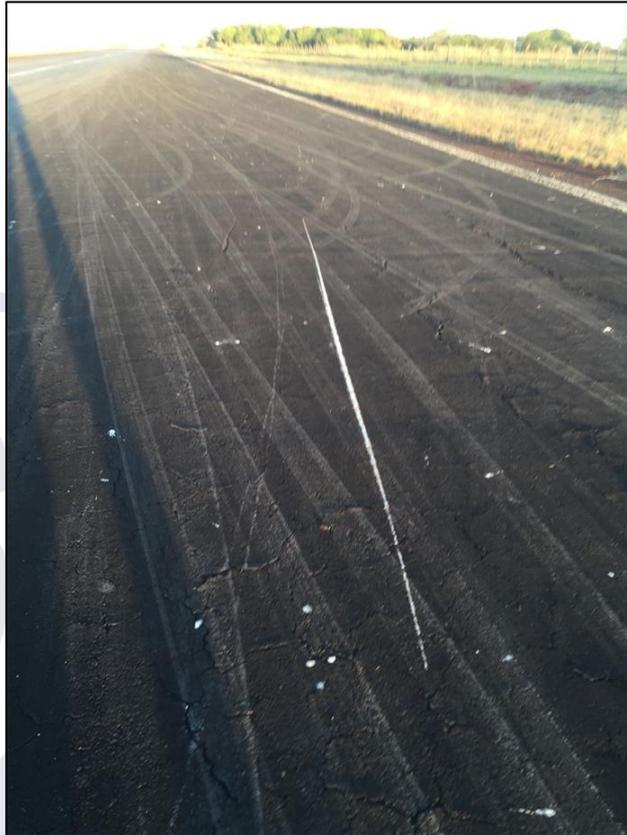
Após a quebra do trem de pouso principal direito, a aeronave guinou para a direita e saiu da pista.

Figura 2 - Marcas do atrito da aeronave antes da saída da pista.

Na análise visual da fratura, na perna do trem principal direito, foi possível identificar marcas características de ruptura causada por sobrecarga.

Divulgar os ensinamentos colhidos na presente investigação, buscando alertar os instrutores de voo quanto aos riscos específicos inerentes à instrução aérea.
